UNIVERSIDADE FEDERAL DO PARÁ  
INSTITUTO DE TECNOLOGIA  
PROGRAMA DE PÓS-GRADUAÇÃO EM ENGENHARIA CIVIL (PPGEC)  
MESTRADO EM ENGENHARIA CIVIL

**PATOLOGIAS EM FACHADAS: ANÁLISES DE CASOS NA UNIVERSIDADE  
FEDERAL DO PARÁ**

Dissertação submetida ao Programa de Pós-graduação em Engenharia Civil (PPGEC) da Universidade Federal do Pará, como parte dos requisitos para a obtenção do título de Mestre em Engenharia Civil.

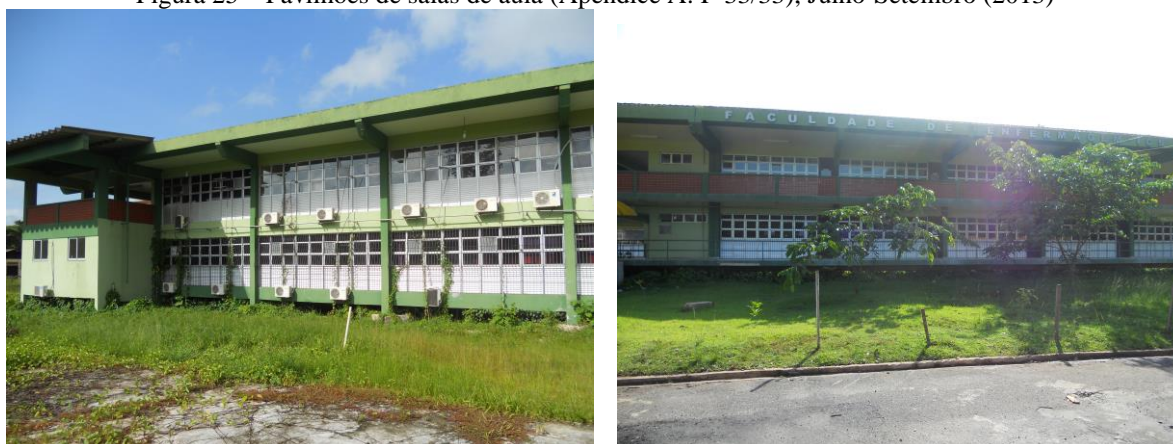
De maneira geral, notou-se que a maioria das edificações dos estudos de caso da pesquisa, com fachadas que exibem algum tipo de proteção, apresenta apenas degradação parcial (Apêndice A: F-33/33), com os danos ocorrendo principalmente na base da envolvente (para as edificações térreas) ou da sua metade para baixo (para as edificações de dois ou mais pavimentos). Isso pode ser exemplificado por meio da Figura 25, que apresenta nessa região citada os problemas mais evidentes, como manchas por sujidades, descolamento em placas e perda de coloração.

Figura 25 – Pavilhões de salas de aula (Apêndice A: F-33/33), Julho-Setembro (2013)

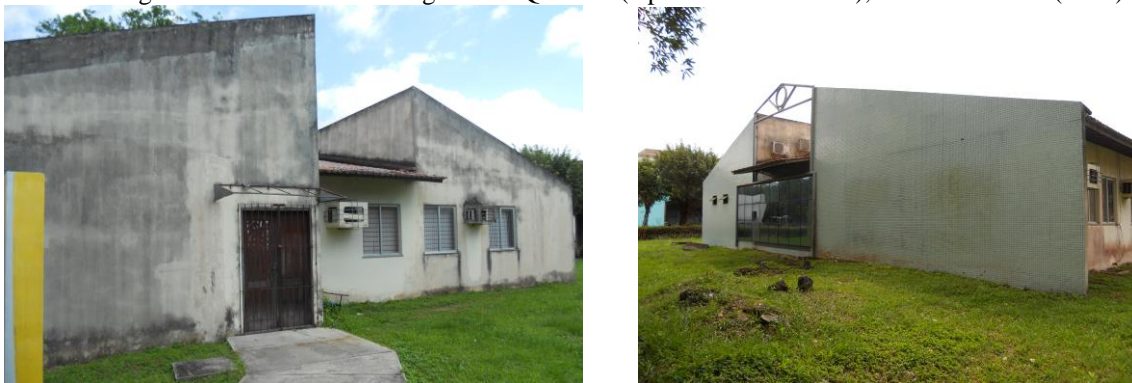
Já as fachadas desprotegidas (Apêndice A: F-29/33) de alguma forma, apresentam patologias (umidade, manchas por sujidades e perda de coloração) distribuídas em toda a extensão de seu pano externo, as quais estão ligadas, dentre outras causas, à intensidade pluviométrica e à radiação solar recebidas (causas atmosféricas) (Figura 26).

Figura 26 – Mestrado em Engenharia Química (Apêndice A: F-29/33), Julho-Setembro (2013)

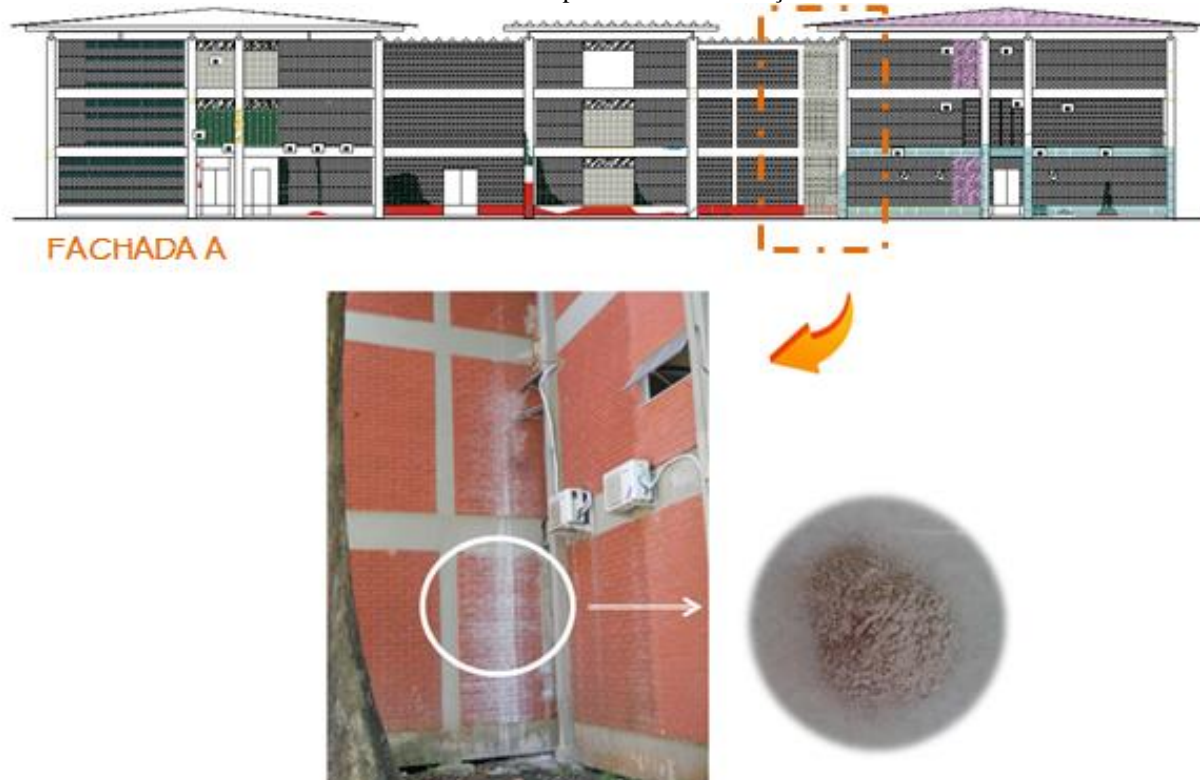
Figura 38 – Mapa de danos da Fachada A com localização da mancha, imagem do local e detalhe da amostra para ensaio de difração de raio-X

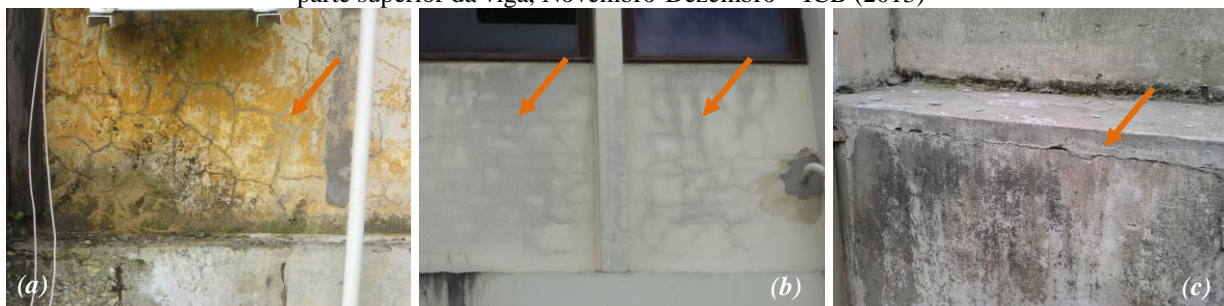
Figura 45 – (a e b) Fissura mapeada, somada ao descolamento e umidade (c) fissura geométrica contornando parte superior da viga, Novembro-Dezembro – ICB (2013)

Conforme NBR 6118 (ABNT, 2004), a abertura das fissuras influencia a durabilidade e proteção das armaduras presentes em concreto armado, mas se seu valor não exceder o intervalo de 0,2mm a 0,5mm, não apresenta importância significativa na corrosão das armaduras passivas.

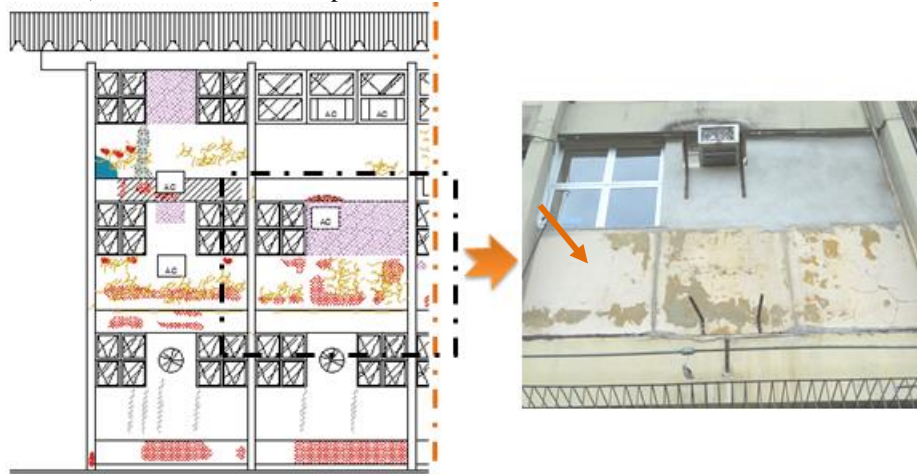
Figura 47 – Trecho da Fachada D – ICB (Apêndice B – MD: 04/06) e imagem (Novembro-Dezembro – ICB, 2013) do referente trecho, apontando a ocorrência de descolamento e fissuras

No revestimento que sofreu processo de umidade, a saída de água do material (mais lenta) não apresenta mesma velocidade na rapidez com que entrou, pois a camada de tinta cria uma barreira. Assim, a força que o líquido realiza para ser expelido acarreta na formação de convexidades com descolamento da pintura — além disso, a água, ao reagir com óxidos livres presentes no sistema de revestimento, pode gerar a etringita, elemento expansivo que propicia aumento de volume do componente com formação de bolhas.

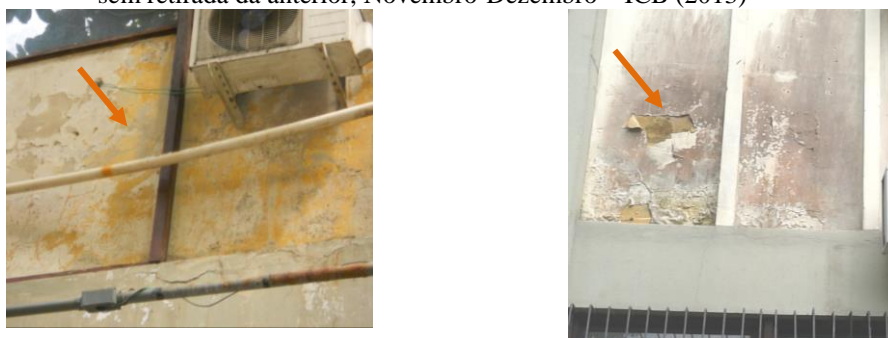
Figura 48 - Pintura encontra-se parcial ou totalmente fissurada com aparência mapeada, havendo destruição do filme e descolamento da argamassa. Observa-se execução de nova camada de pintura sem retirada da anterior, Novembro-Dezembro – ICB (2013)

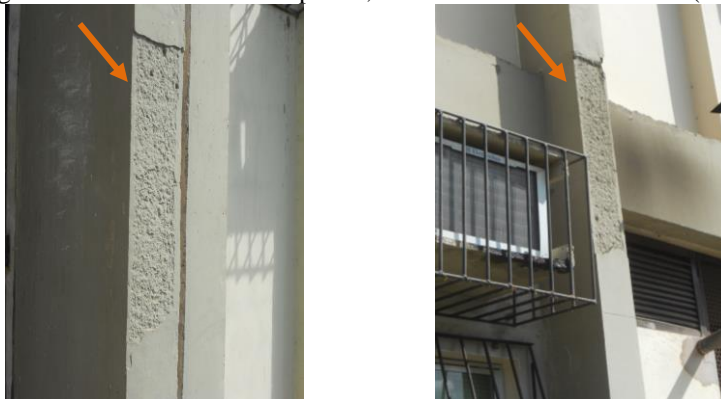
Apresenta-se também o descolamento em placas de estruturas de concreto (Apêndice A: F-01/33; F-26/33; F-33/33; e Apêndice B: M-02/06). O que ocorre é a falta de aderência, já que houve ruptura da interface do revestimento descolado com o chapisco, em que as placas

Figura 49 - Descolamento em placas, Novembro-Dezembro – ICB (2013)

- **Proposta de intervenção**

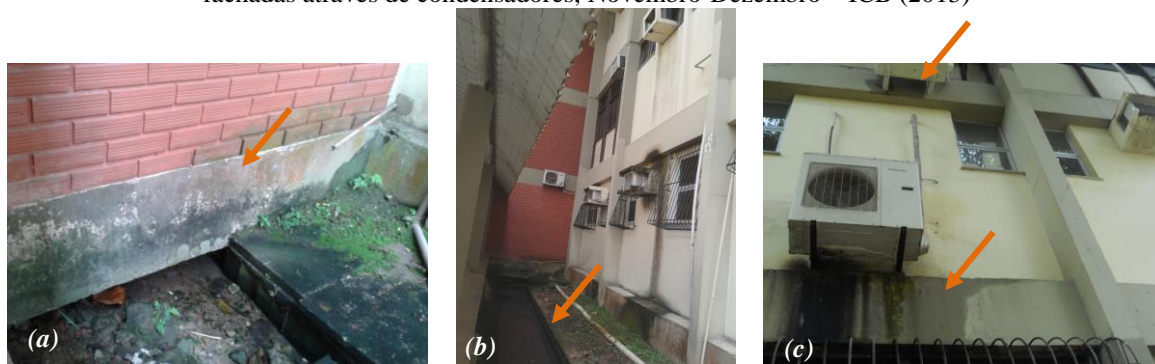
Figura 51 – (a e b) Umidade em galerias de captação de água pluvial e (c) esgotamento de água nas fachadas através de condensadores, Novembro-Dezembro – ICB (2013)

No Instituto, a umidade ascendente relacionada à fatores ambientais foi mais perceptível no período do primeiro levantamento realizado (Figura 36, Solstício de Inverno), em que o intemperismo prolongado foi associado à deficiência de barreiras estanques, sugerindo acúmulo de água (Apêndice A: F-12/33).

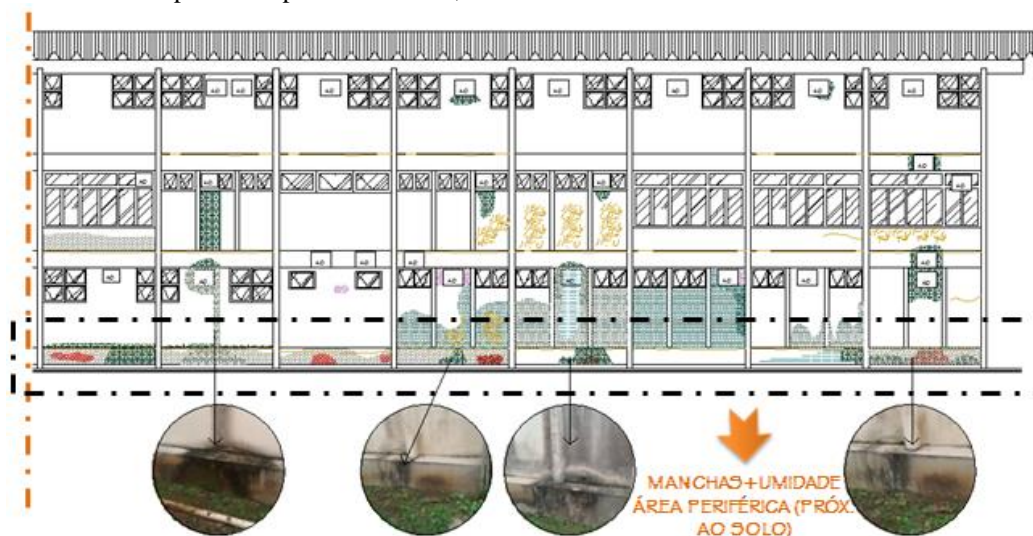
Figura 53 – Trecho da Fachada F – ICB (Apêndice B – MD: 06/06) e imagens pontuais dos danos (Novembro-Dezembro – ICB, 2013). Mapa informa a extensão dos problemas de manchas em grande parte da área periférica próxima ao solo, associada a ocorrência de umidade.

Como consequência, material particulado advindo da contaminação atmosférica, por meio da ação do vento, é fixado sobre aquela parede úmida, permanecendo na superfície com a evaporação da água, propiciando a presença de sujidades; já as manchas esverdeadas denunciam que a água retida naquele lugar gerou uma colonização biológica.

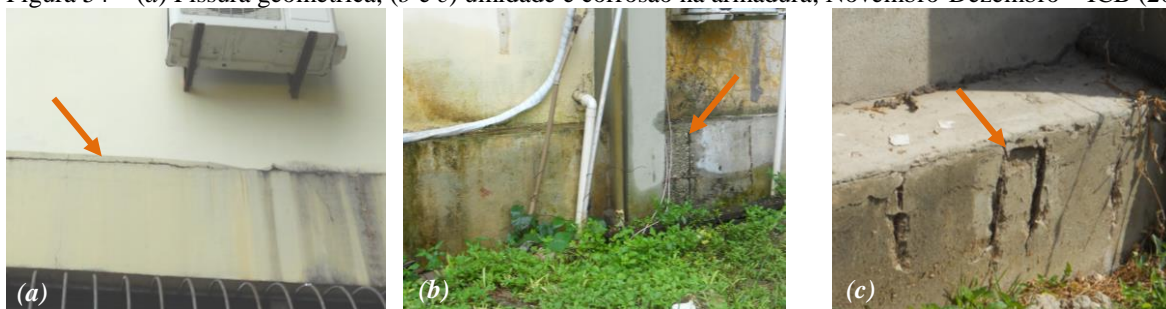
Figura 54 – (a) Fissura geométrica, (b e c) umidade e corrosão na armadura, Novembro-Dezembro – ICB (2013)

O revestimento que protege a armadura e evita a sua corrosão, no prédio do ICB, provavelmente sofreu agressão de gases ácidos por estar inserido em regiões mais úmidas, o que impede a realcalinização do concreto (meio alcalino elevado que evita corrosão) que, a partir de espessura insuficiente de revestimento, aliado ao contato com a água e ao processo de fissuração, aconteceu a corrosão deste aço (Figura 55).

Como descrito acima, pode-se dizer que a hipótese das principais causas que levaram às patologias no concreto está ligada à umidade excessiva, à fatores atmosféricos e às reações químicas. Ou seja, baixa alcalinidade no material e acidificação do solo; na expansão de materiais no interior do concreto; e nas características do meio ambiente, pois os pontos mais úmidos da edificação são os que apresentam problemas com o concreto. Além disso, assim como encontrado na pesquisa de Escribano (2009), pode-se citar também como causa desta patologia no ICB, o ataque de agentes químicos agressivos presentes na água e na atmosfera,

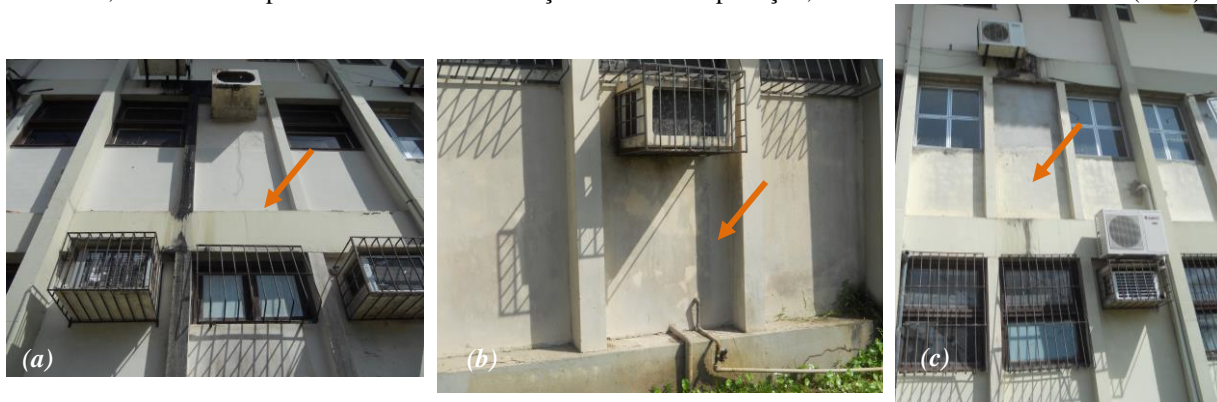
Figura 62 - (a) Perda de coloração - ação negativa do sol; (b e c) perda de coloração - pulverulência. Em ambos os casos, também há hipótese de excesso de diluição da tinta de aplicação, Novembro-Dezembro – ICB (2013)

Na presença de umidade por capilaridade proveniente do piso ou da ação de intempéries, isso acontece com a película de pintura, segundo a NBR 13749 (ABNT, 1996), pela composição inadequada do material, caracterizando massa do reboco/emboço com excesso de finos no agregado ou traço pobre em aglomerante; e carbonatação insuficiente da cal (em argamassas com cal), dificultada por temperatura elevada ou ação do vento.
