**PATOLOGIAS EM EDIFICAÇÕES NO
ESTADO DO PARÁ**

DISSERTAÇÃO DE MESTRADO

Instituto de Tecnologia
Programa de Pós-graduação em Engenharia Civil

Belém – Pará – Brasil
2019

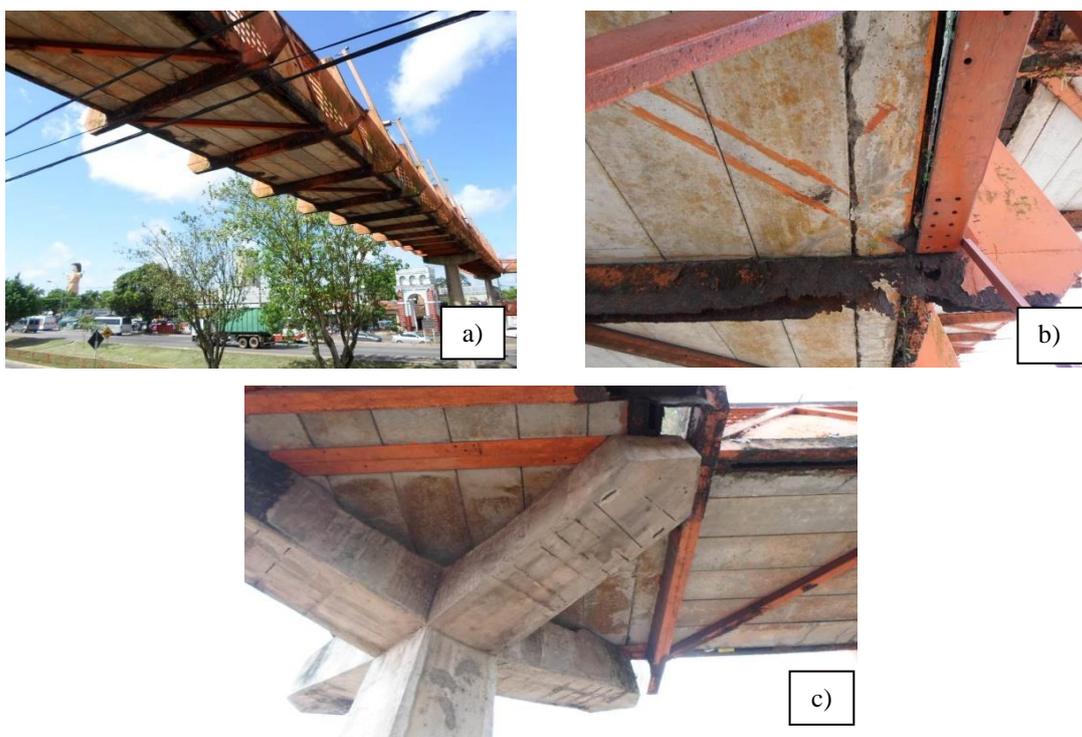
Para ser observado o detalhe da manifestação patológica, devido falta de manutenção, na Figura 10 é vista a viga transversal (transversinas), com perda total de seção, constituindo-se em ponto crítico do conjunto estrutural, haja vista que as peças pré-moldadas de concreto estão diretamente apoiadas na viga (seta branca). Corroborando ao fato não existe mais o perfil de travamento do quadro do tabuleiro (seta vermelha). Este é o vão central, sob o qual está a pista da BR-316, sentido Belém. É observado na Figura 10c o estado de oxidação das ferragens na porção superior do pilar de apoio da passarela, com expulsão de concreto e exposição da armação.

Figura 10: a) Vista geral da passarela. b) Vista de ausência e deterioração de peças componentes da passarela. c) Vista da oxidação da ferragem.

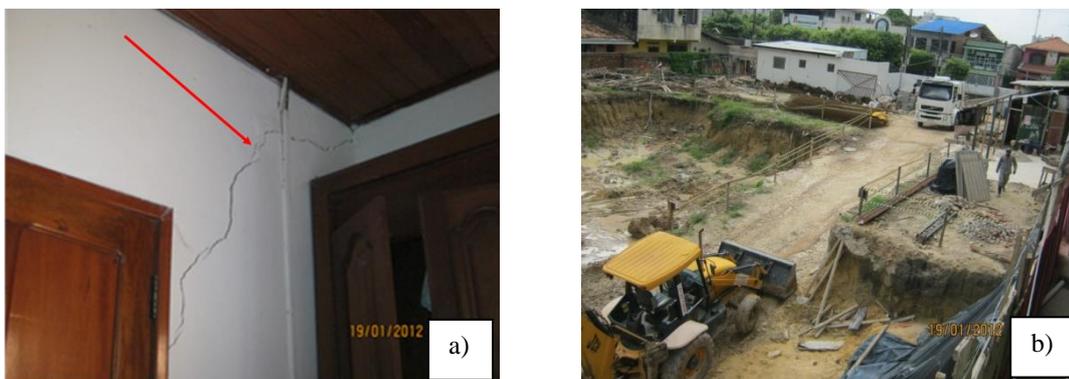
Figura 11: Trinca em imóvel limítrofe à obra.

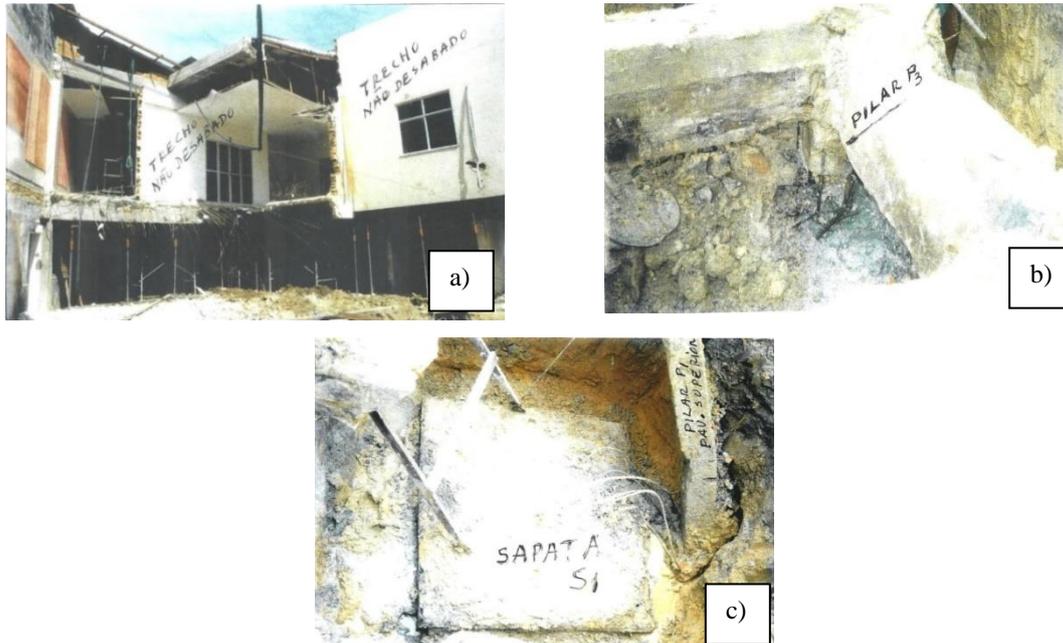
Figura 23: a) Vista da área do desabamento; b) Pilar da fundação P3; c) Pilar da fundação P1 e sapata S1.

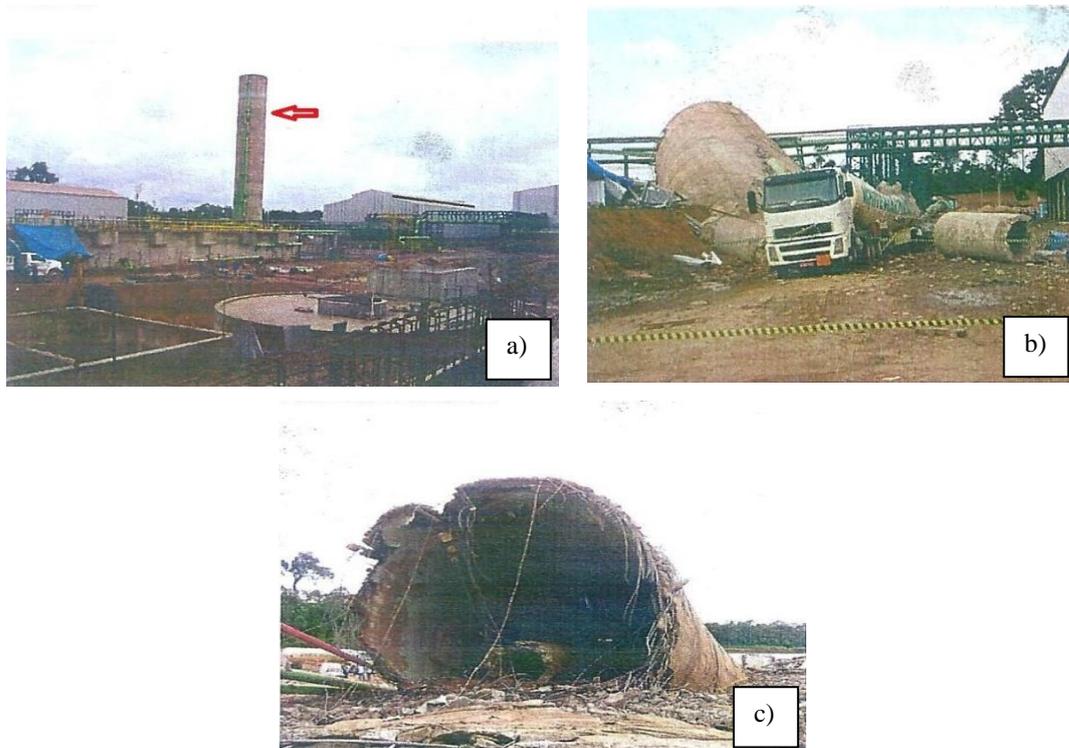
Figura 24: a) Visão geral da área da siderúrgica antes do acidente; b) Vista geral das condições existentes; c) Vista da base do anel externo.

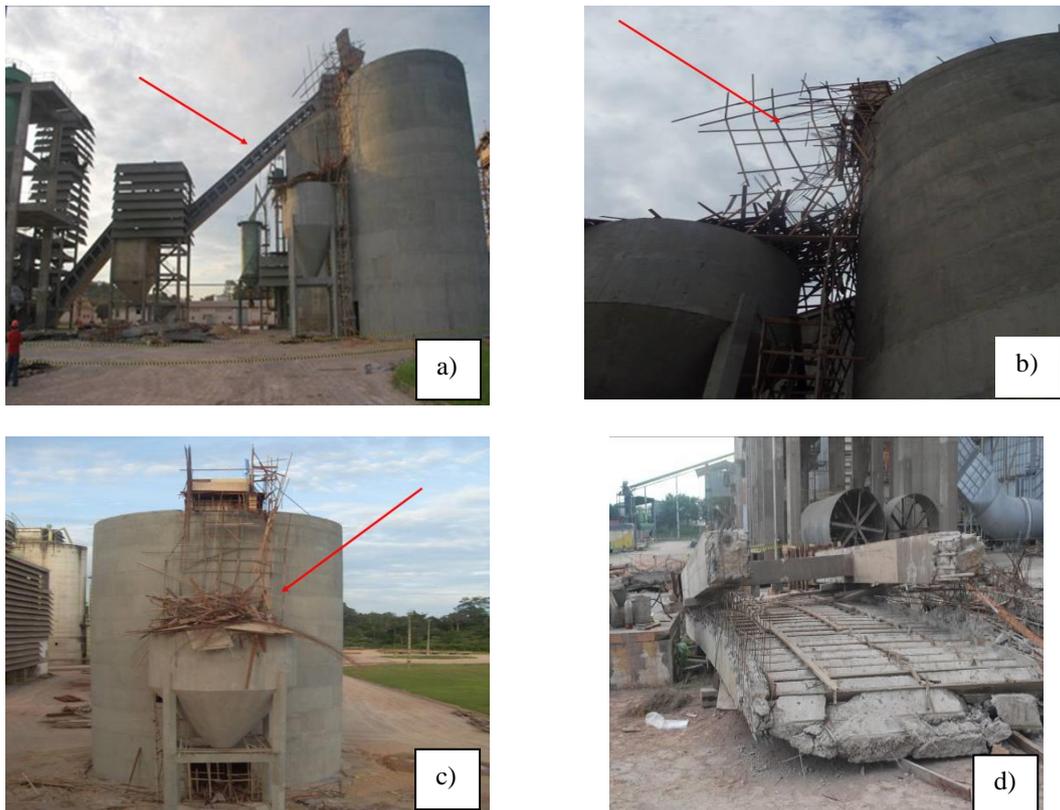
Figura 25: a) Vista de uma rampa similar ao que ruiu; b) Falhas das emendas do escoramento; c) Restos do escoramento em madeira; d) Rampa destruída no chão.

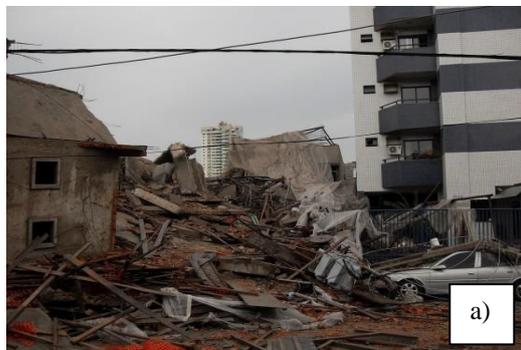
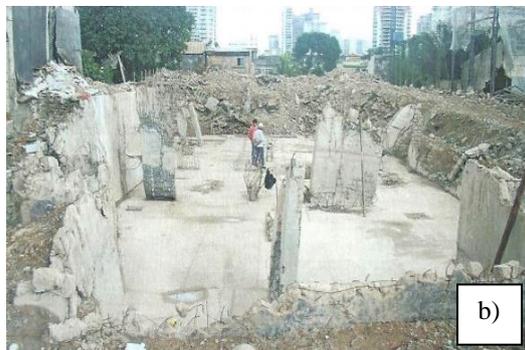
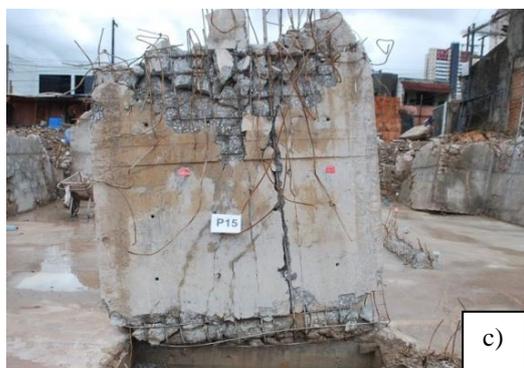
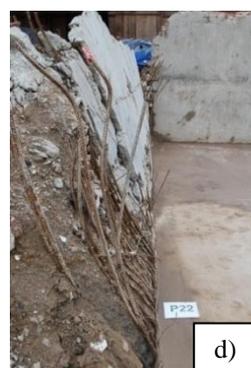
Figura 26: a) Vista da área do desabamento do edifício, ao lado o edifício vizinho; b) Vista da área de inspeção pericial do subsolo; c) Pilar P15, compressão na face esquerda e tração na face direita, deslocamento à esquerda e giro no sentido anti-horário; d) Pilar 22 com tombamento para fora do prédio.

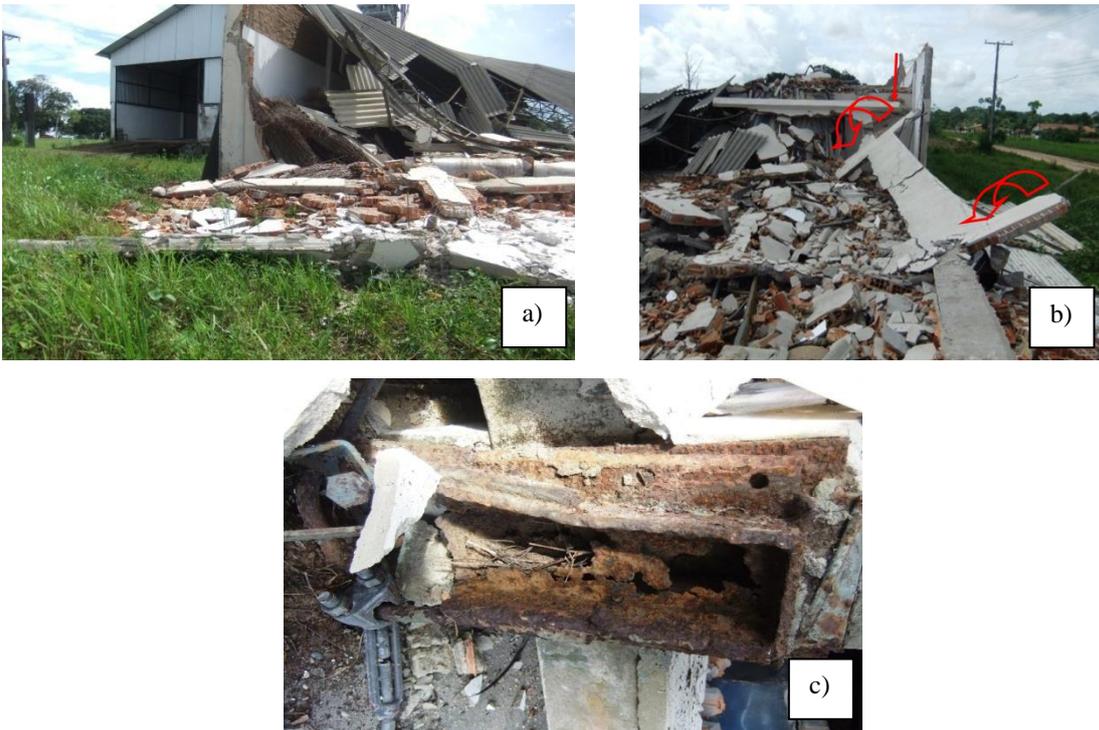
Figura 27: a) Vista frontal do local do desabamento; b) Pilares em concreto seccionados – viga com rotação para dentro; c) Capitel do pilar metálico 08, corroído e solda danificada.

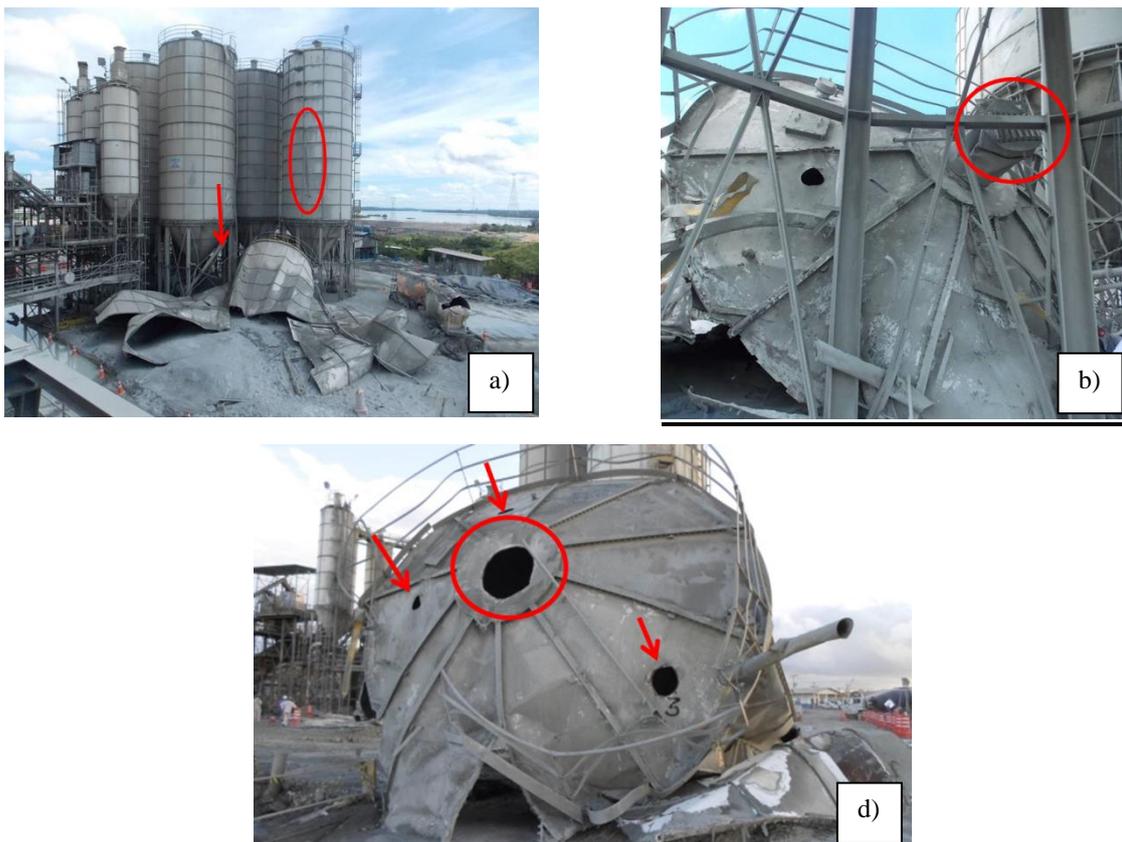
Figura 29: a)Silo 01 desabado; b)Vista do telhado cônico do Silo 01;c)Vista da abertura do telhado cônico no Silo 01.

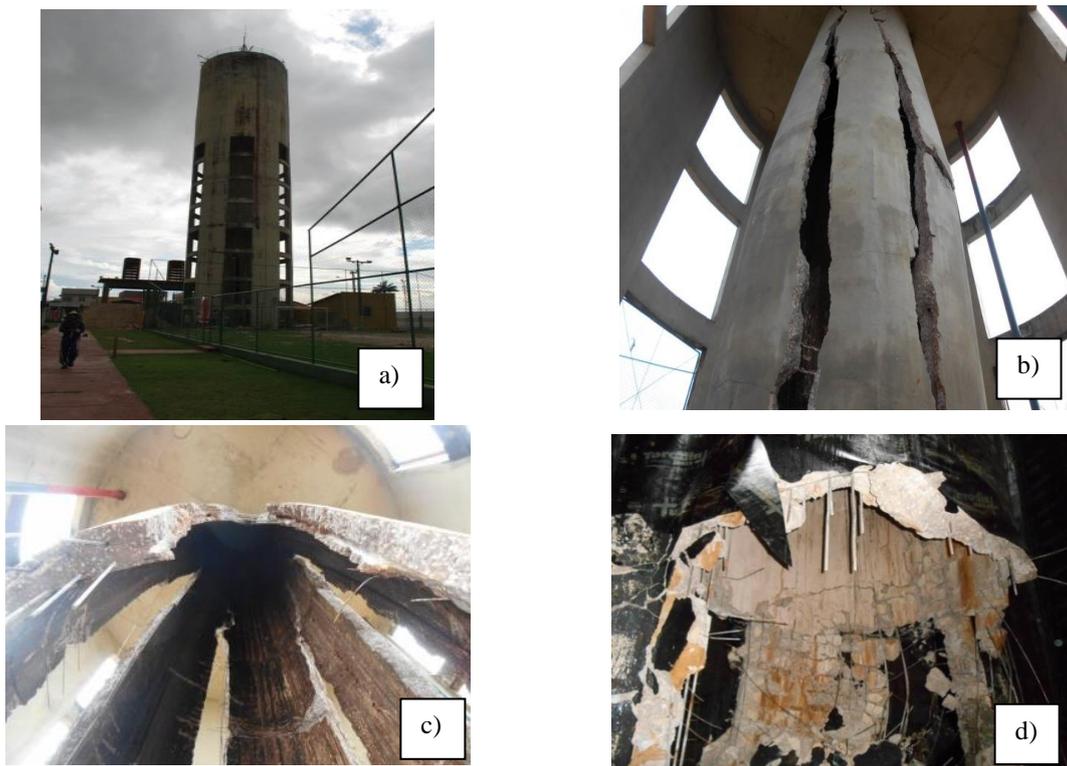
Figura 30: a) Reservatório elevado; b) Pilar central da base; c) Detalhe interno do pilar central; d) Paredes internas colapsadas.

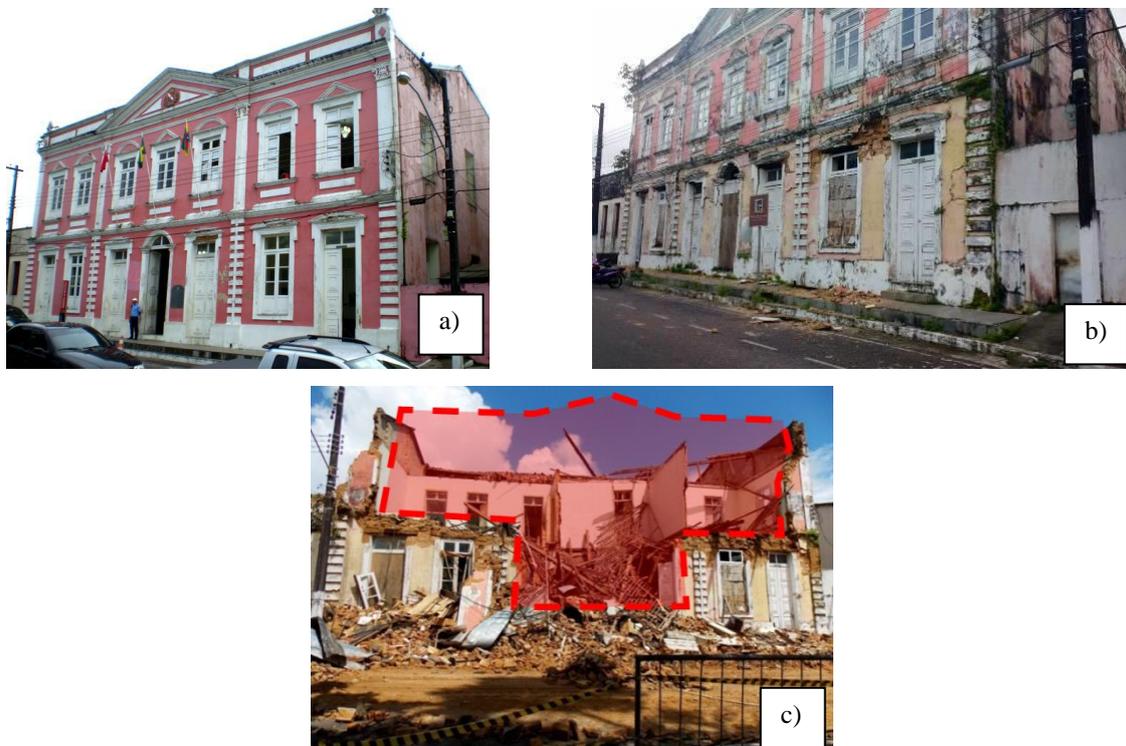
Figura 31: a) Palacete Augusto Corrêa; b) Palacete Augusto Corrêa – ano: 2018 (Fonte: Página A vanguarda Bragantina); c) Aspecto geral do desabamento – 80% da fachada principal.

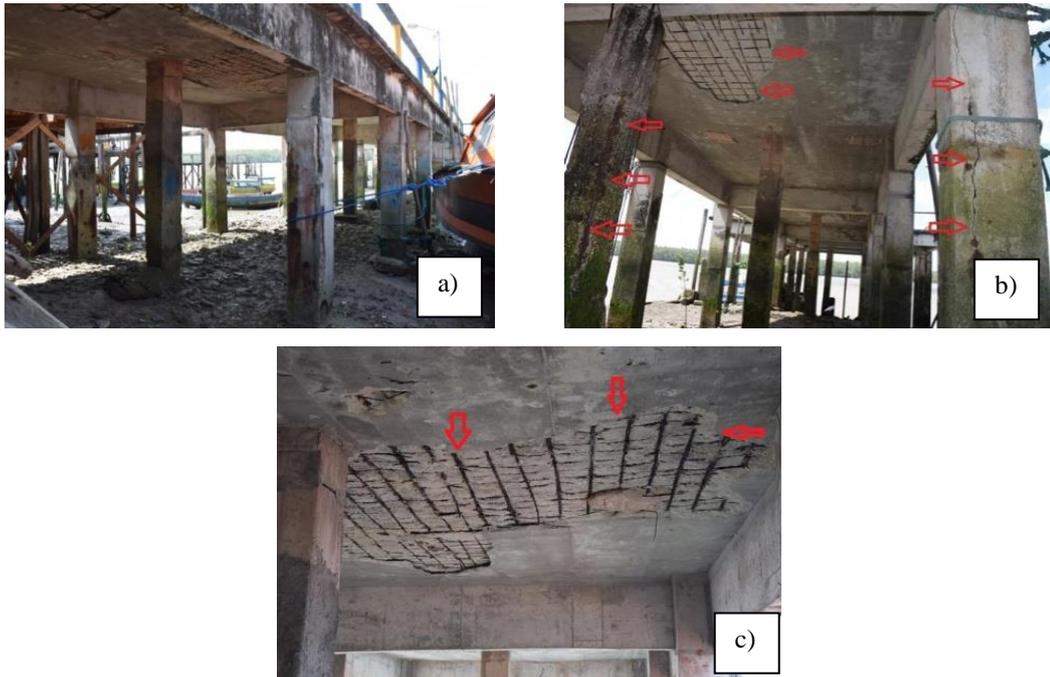
Figura 32: a) Vista geral da infraestrutura do trapiche; b) Exposição da armadura da base da laje de piso; c) Outra vista de armadura exposta da base da laje de piso do trapiche.

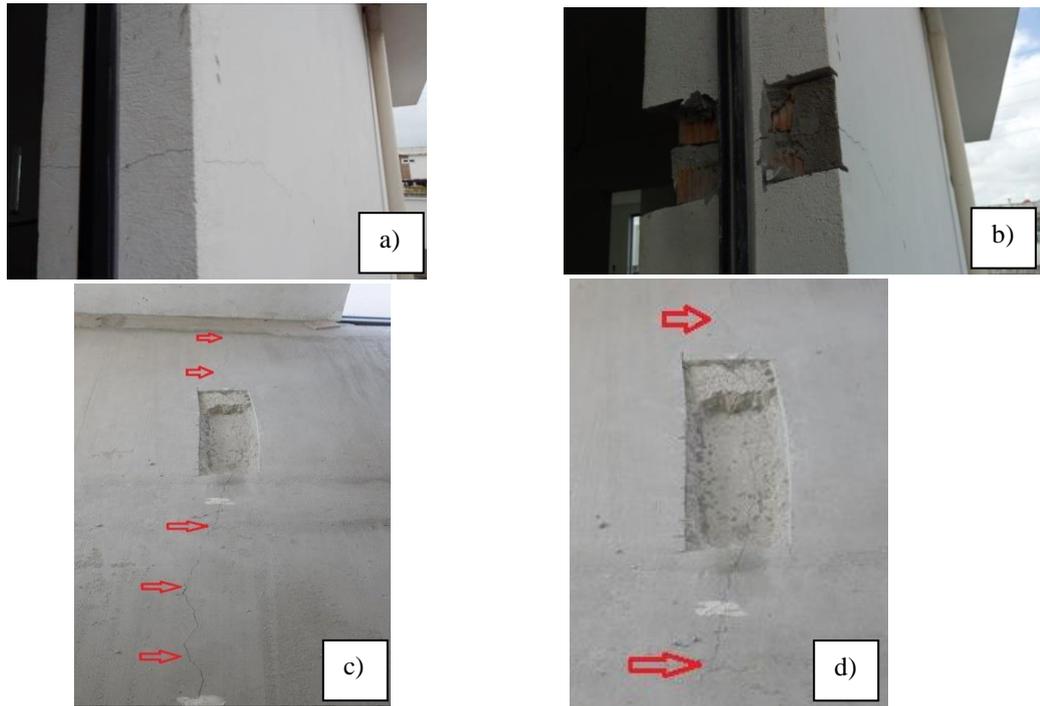
Figura 35: a) Vista de fissura horizontal na parede da janela. b) Vista da parede após a retirada do reboco c) Vista da laje da sala. d) Vista de ângulo mais próximo.

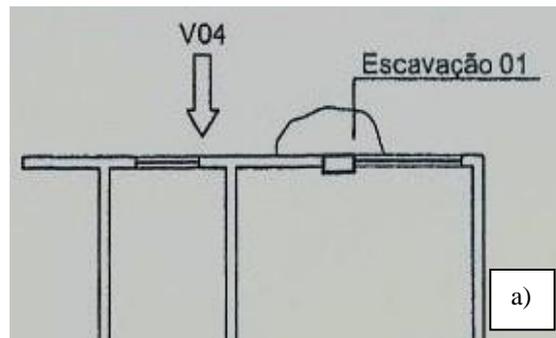
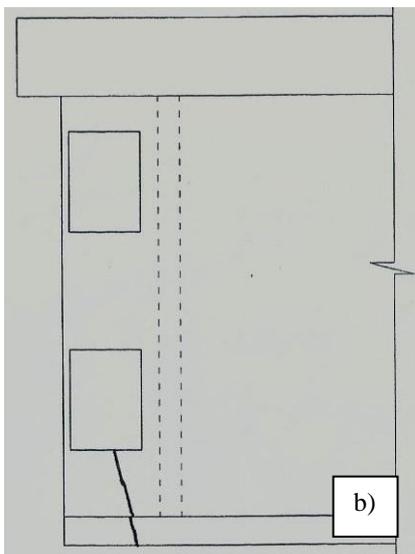
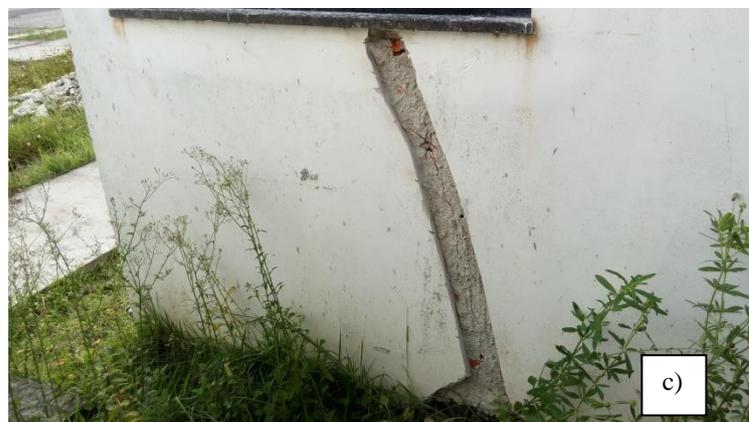
VISTA V04

Figura 41: a) Detalhe da planta térrea; b) Vista V04; c) Imagem da fissura referente à Vista V04.

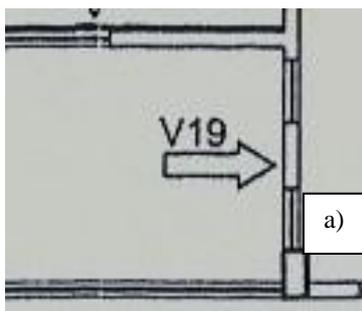
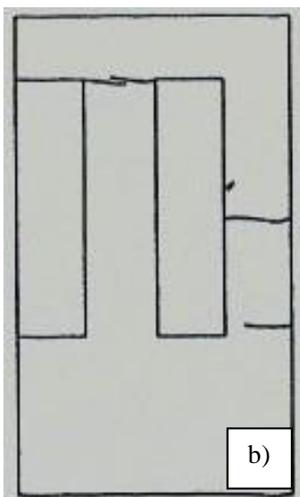
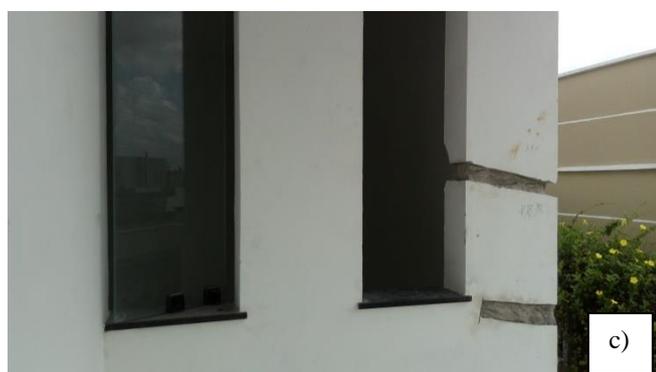
VISTA V19

Figura 43:a) Detalhe da planta pavimento superior; b)Vista V19; c) Imagem das fissuras.
