**UNIVERSIDADE FEDERAL DO PARÁ
CENTRO TECNOLÓGICO
DEPARTAMENTO DE ENGENHARIA CIVIL
PROGRAMA DE PÓS-GRADUAÇÃO EM ENGENHARIA CIVIL**

**ANÁLISE EXPERIMENTAL DE LAJES LISAS
UNIDIRECIONAIS DE CONCRETO ARMADO DE ALTA
RESISTÊNCIA COM METACAULIM APOIADAS EM
PILARES RETANGULARES E ARMADAS À PUNÇÃO**

Dissertação de mestrado submetida ao
Programa de Pós-Graduação em
Engenharia Civil da Universidade Federal
do Pará, como parte dos requisitos para
obtenção do grau de Mestre.

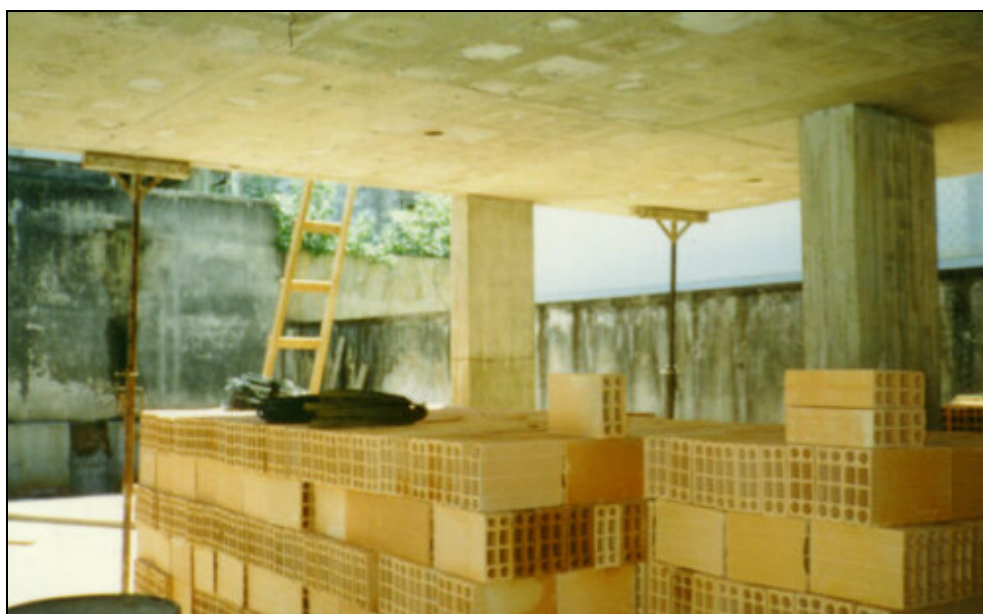
Figura 1.1 – Laje lisa de concreto armado

As lajes lisas possibilitam a diminuição do pé direito da edificação, reduzindo a sua altura quando comparada com a de um sistema convencional, fazendo com que a área de exposição ao vento seja menor, aliviando os esforços nas fundações. Além do que, a ausência de vigas, como mostra a figura abaixo, permite “layouts” flexíveis. Com a diminuição do pé direito, a estrutura com lajes lisas propiciam uma economia de fôrmas, tubulações e sistemas mecânicos de elevadores. Por outro lado, uma das desvantagens deste sistema é a sua vulnerabilidade ao cisalhamento (punção) em torno dos pilares e áreas carregadas.

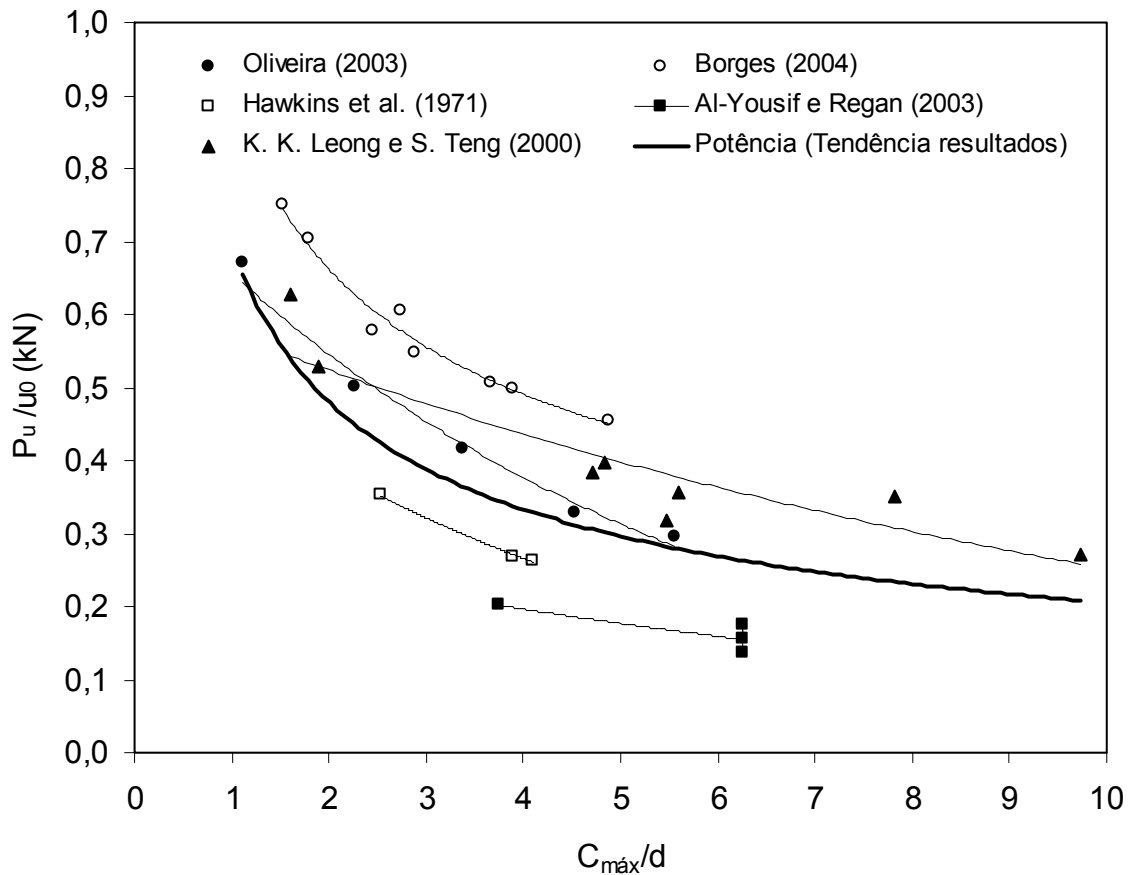
Figura 2.9 – Comparação entre os autores que não usaram armadura de cisalhamento

lajes. A figura 2.9 compara as tendências de resultados da força cortante por unidade de comprimento do perímetro do pilar em função da relação $C_{\text{máx}}/d$.

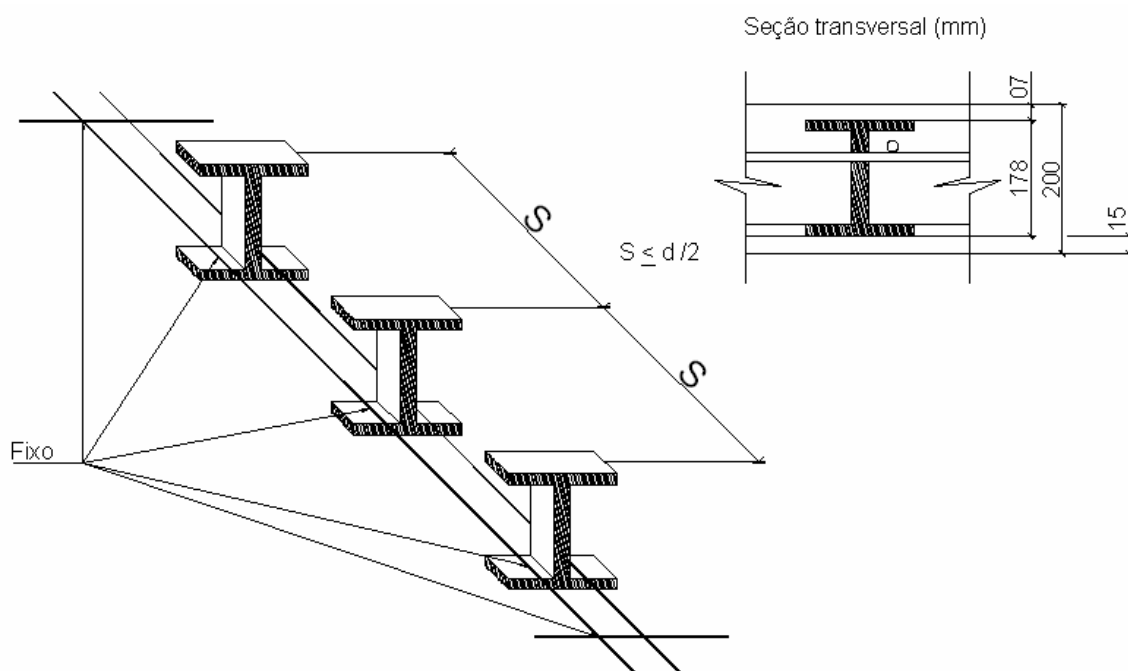
Figura 2.10 – Distribuição das armaduras transversais (1991)

Gomes (1991), utilizou elementos transversais denominados “studs”, como componentes das armaduras de cisalhamento. Os “studs” foram obtidos através do fatiamento de um perfil I como mostra a figura 2.10, com tensão de escoamento igual a 430 MPa. Foram ensaiadas doze lajes quadradas de concreto armado com lados medindo 3.000 mm e espessura de 200 mm. A área carregada tinha seção quadrada com lados iguais a 200 mm. Gomes variou o número de camadas de armadura de cisalhamento, a forma de distribuição dos elementos e a seção transversal dos elementos.

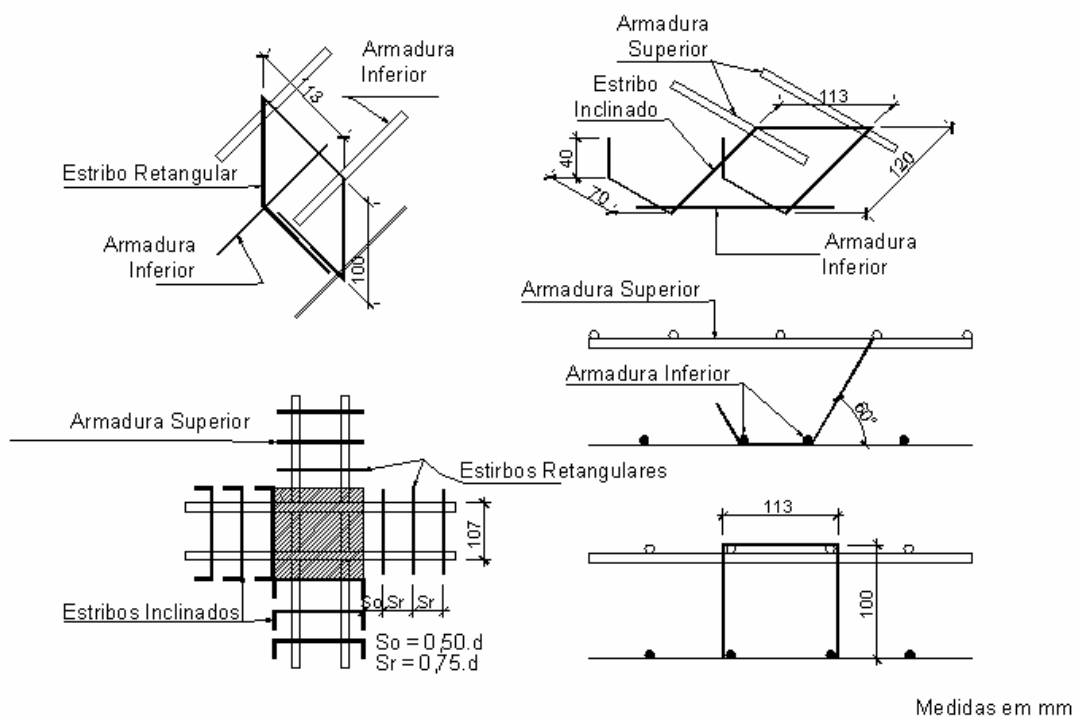
Figura 2.12 – estribos retos e inclinados utilizados por Oliveira (1998)

Oliveira, em 1998, analisou experimentalmente onze lajes de concreto armado com concreto de alta resistência variando entre 60 e 66 MPa, submetidas a puncionamento simétrico, observando a eficiência de estribos como armadura de cisalhamento, um retangular convencional e o tipo, inclinado de tal forma à formar 90° com a superfície de ruptura de puncionamento, conforme figura 2.12.

O autor observou que os estribos inclinados são tecnicamente superiores, contrariando as normas que tratam de armadura de cisalhamento inclinada. Cargas de ruptura 100 % maiores que as lajes sem estribos foram alcançadas com a utilização desses estribos inclinados, e as lajes com estribos retangulares alcançaram no máximo 56 % em relação às lajes sem armadura de cisalhamento. A tabela 2.6 mostra os modos de ruptura das lajes ensaiadas por Oliveira.

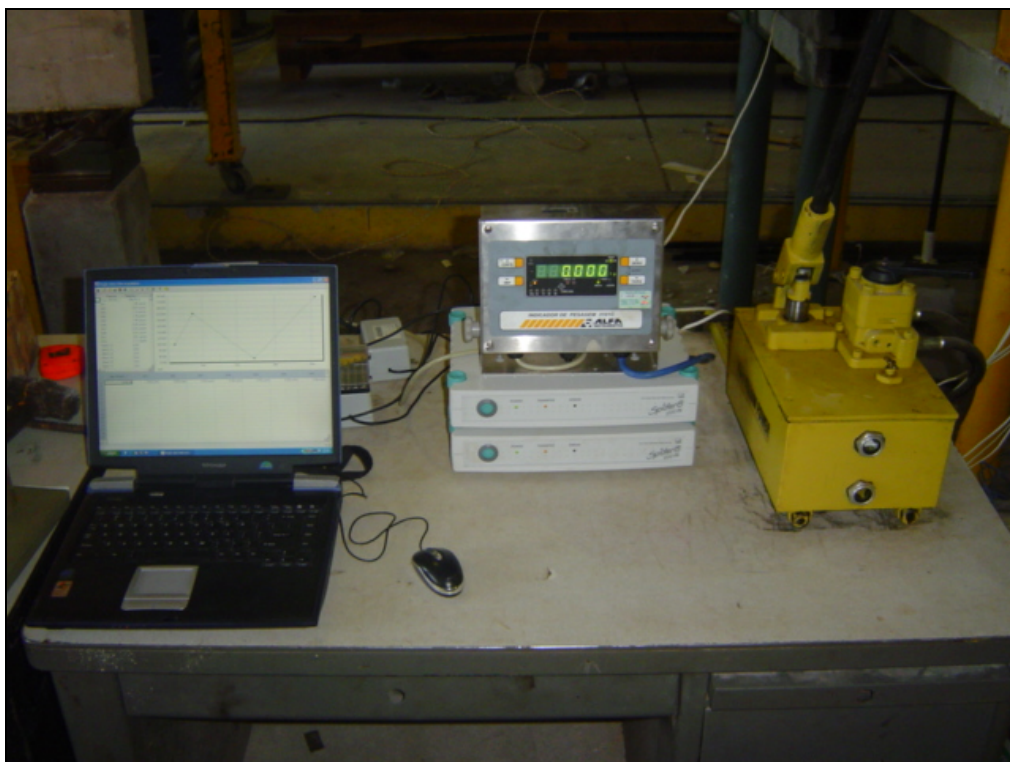
Figura 3.4 – Esquema de aquisição de dados

A instrumentação foi realizada com o objetivo de medir os deslocamentos das lajes, as deformações do concreto e das armaduras. Os extensômetros elétricos foram conectados a um sistema de aquisição de dados, onde foram lidas as deformações das armaduras e do concreto. A figura 3.5 mostra como foi realizada a aquisição de dados dos extensômetros (equipamento spider), e a transmissão de dados para o computador.

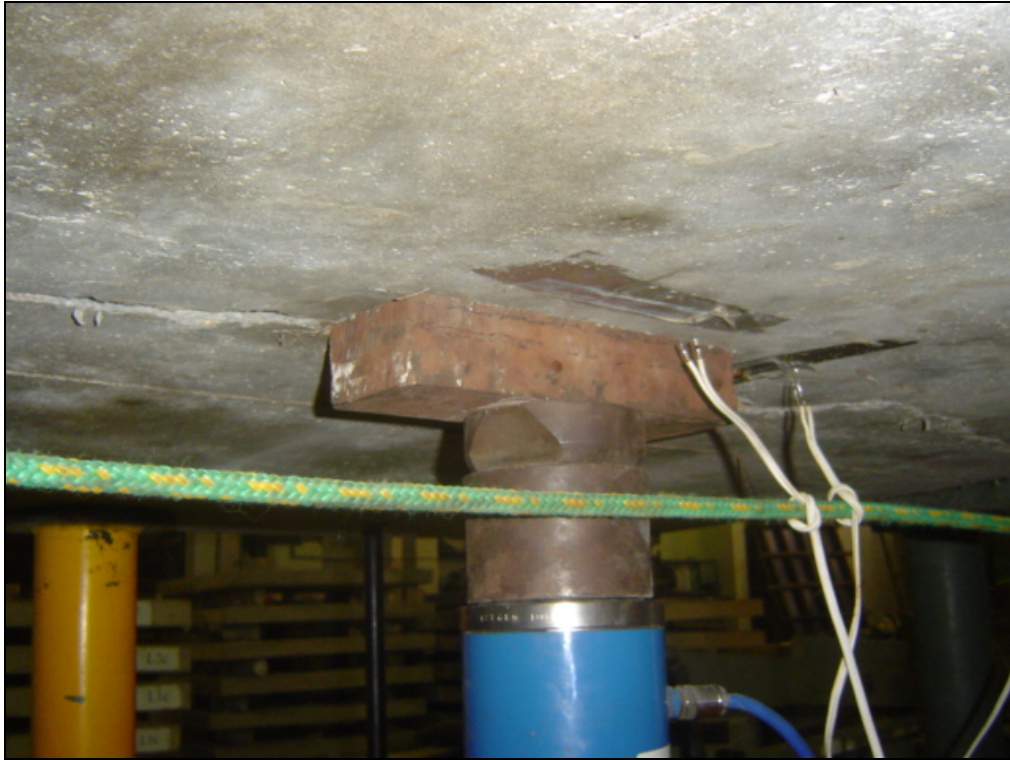
Figura 3.5 – Posição dos extensômetros do concreto

Para registrar as deformações na superfície do concreto foram utilizados 2 extensômetros elétricos distantes $0,5 \cdot d$ das faces do pilar como mostra a figura 3.5. Os extensômetros foram posicionados desta forma objetivando verificar a diferença entre as deformações na lateral e nos cantos do pilar para diferentes índices de retangularidade.

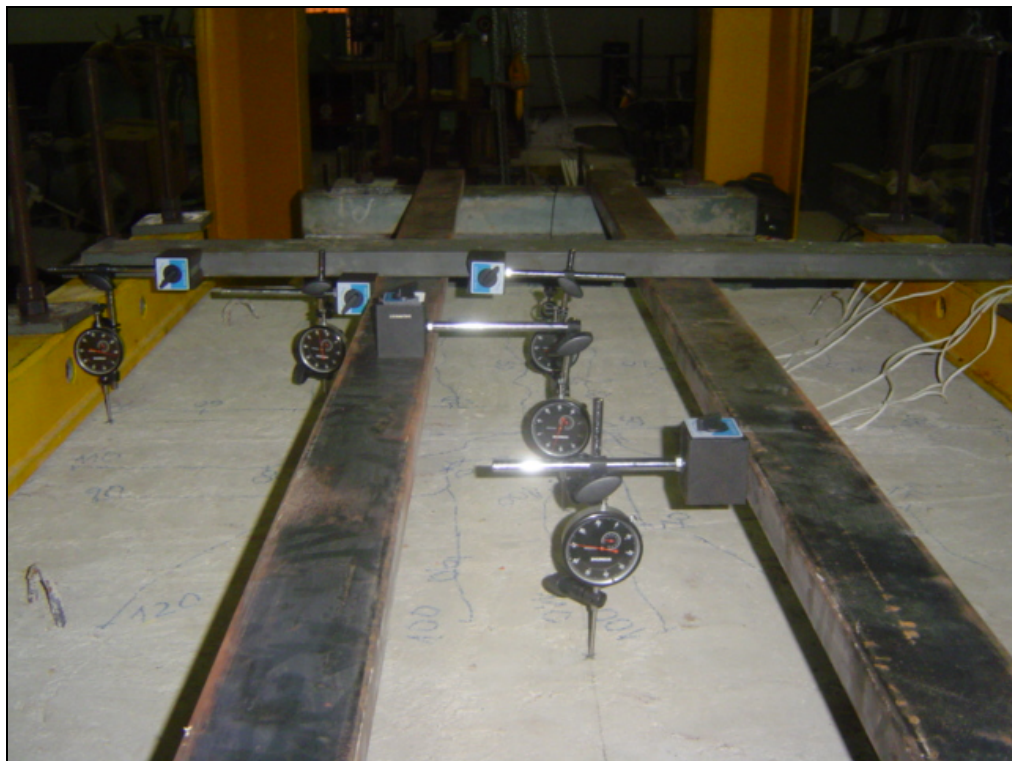
Figura 3.8 – Deflectômetros nas lajes

Na parte superior, foram colocados 5 deflectômetros analógicos espaçados de 345 mm para medir as flechas nas lajes em diferentes pontos. O deflectômetro 1 foi colocado no centro da laje enquanto que os deflectômetros 2 e 3 foram colocados na direção longitudinal do maior lado do pilar e os deflectômetros 4 e 5 na direção transversal ao maior lado, como mostra a figura 3.6. Os valores registrados pelos deflectômetros confirmaram o ganho de ductilidade das lajes com armadura de cisalhamento. O deflectômetro posicionado no centro da laje foi o que marcou maiores deformações. As figuras 3.7 e 3.8 apresentam o esquema utilizado para posicionar os deflectômetros na superfície da laje.

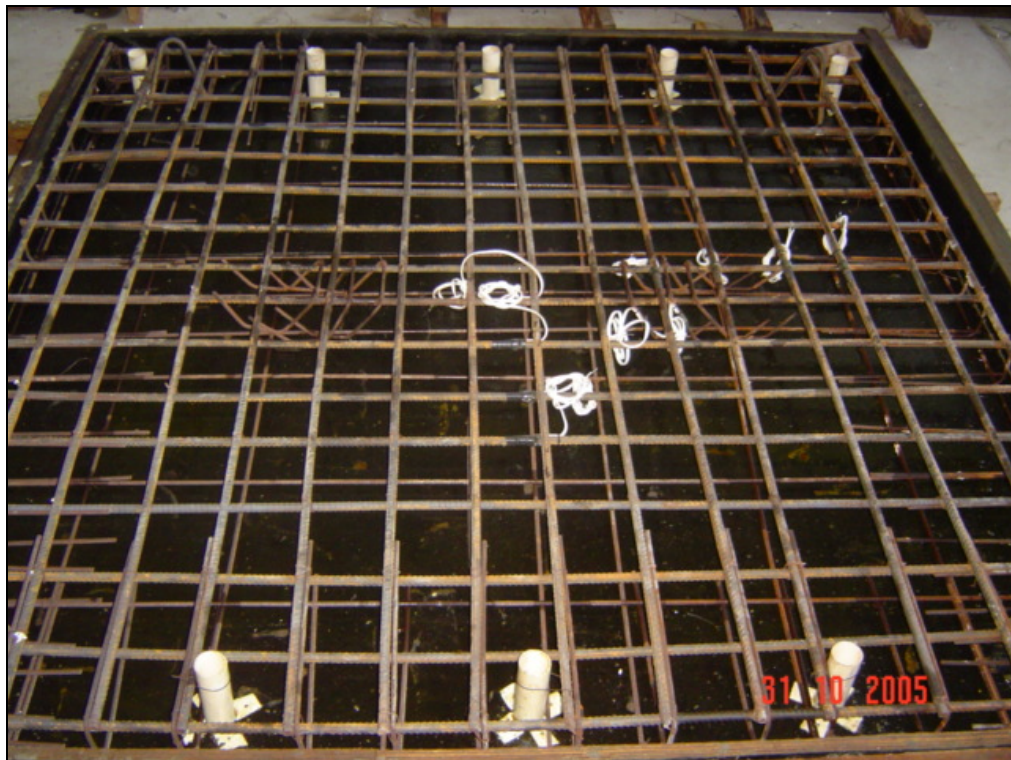
Figura 3.11 – Estribos em linha

Foram monitorados de 2 a 4 estribos de acordo com a quantidade e distribuição adotada em cada laje. Foram usados estribos inclinados da laje 4 à laje 10. As lajes 4, 5, 6 e 9 tiveram apenas dois estribos instrumentados, enquanto as lajes 7, 8 e 10 tiveram 4 estribos instrumentados. Nas lajes com estribos em linha, estribos paralelos e estribos em cruz com pilar de índice de retangularidade 1, foram utilizados 2 extensômetros. Para as lajes com estribos em cruz com pilar de índice 3 e 5 e lajes com estribos armados em dupla cruz, foram utilizados 4 extensômetros como mostram as figuras 3.11 a 3.14. Os extensômetros utilizados na monitoração dos estribos inclinados foram os mesmos utilizados na armadura de flexão. Cada estribo foi instrumentado com apenas um extensômetro, como apresenta a figura 3.15.

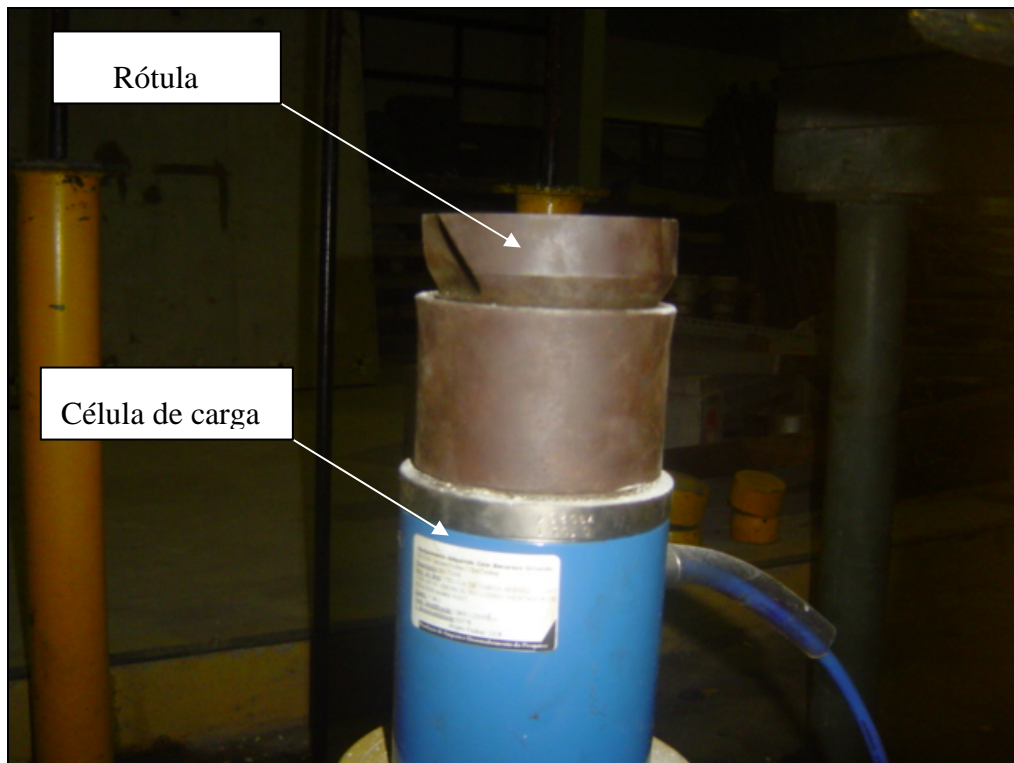
Figura 3.16 – Célula de carga e rótula

O sistema de ensaio foi constituído por um cilindro hidráulico para aplicação do carregamento, duas vigas de reação para distribuir o carregamento e caracterizar as lajes como unidireccionais, sendo essas vigas posicionadas nos bordos paralelos ao maior lado do pilar, um célula de carga, uma rótula para viabilizar os carregamentos perpendiculares ao plano da laje, uma bomba hidráulica para acionar o cilindro hidráulico, placas metálicas simulando os pilares e um pórtico de transporte como mostra as figuras 3.16 a 3.21. A função do pórtico de transporte é retirar a laje da fôrma onde foi moldada, transportar e posicioná-la no sistema de ensaio.

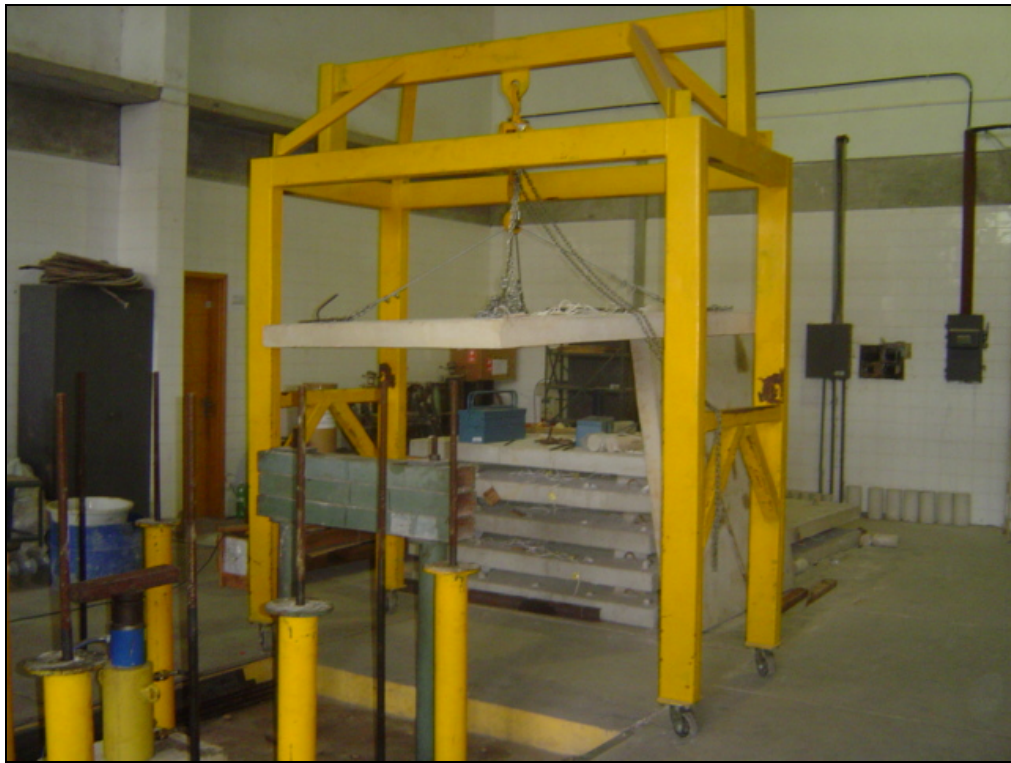
Figura 3.17 – Pórtico de transporte

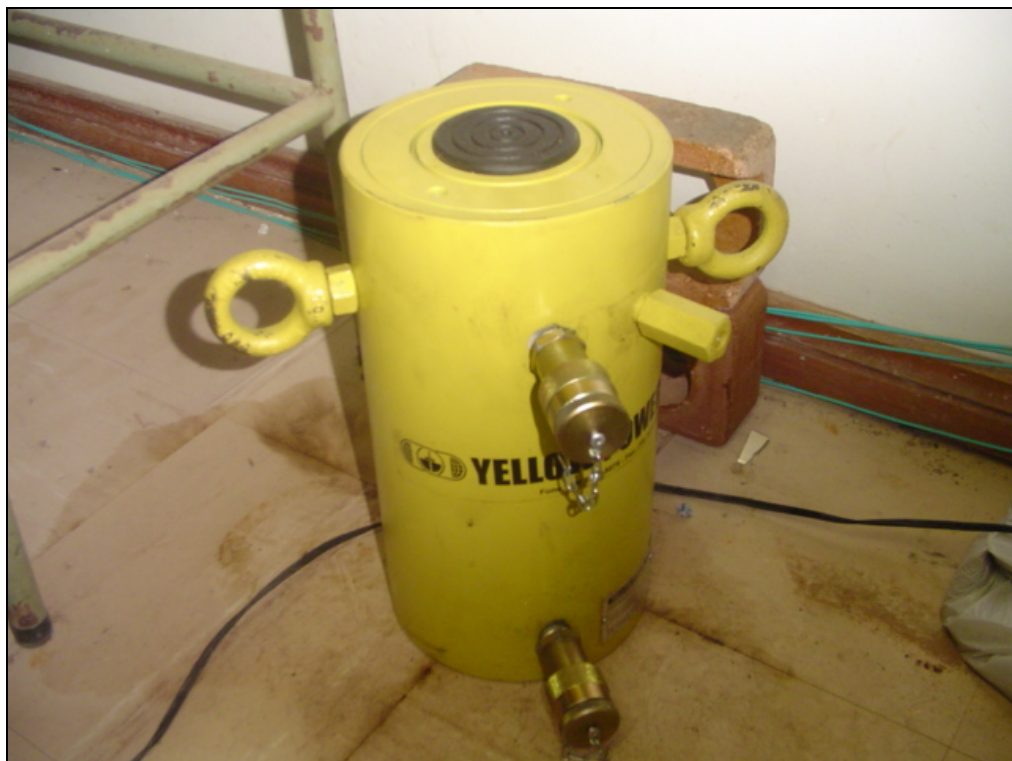
Figura 3.18 – Cilindro hidráulico

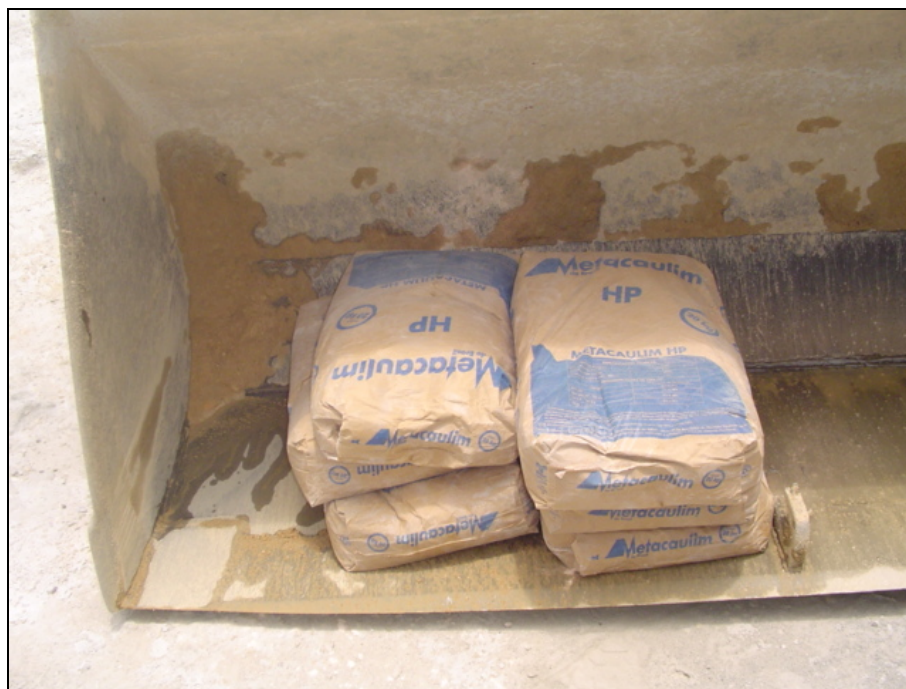
Figura 3.25 – Metacaulim utilizado na produção do concreto

O concreto utilizado foi de alta resistência, dosado com seixo rolado e rejeito industrial metacaulim, com o objetivo de se obter uma resistência à compressão em torno de 60 MPa. O metacaulim utilizado foi fornecido pela empresa “Metacaulim do Brasil” com massa específica igual a $2,60 \text{ kg/dm}^3$ e massa unitária igual a $0,55 \text{ kg/dm}^3$. A empresa citada comercializa o metacaulim em sacos em 20 kgs como mostra a figura 3.25. A tabela 3.2 apresenta a quantidade de material empregada para produzir 1 m^3 de concreto.

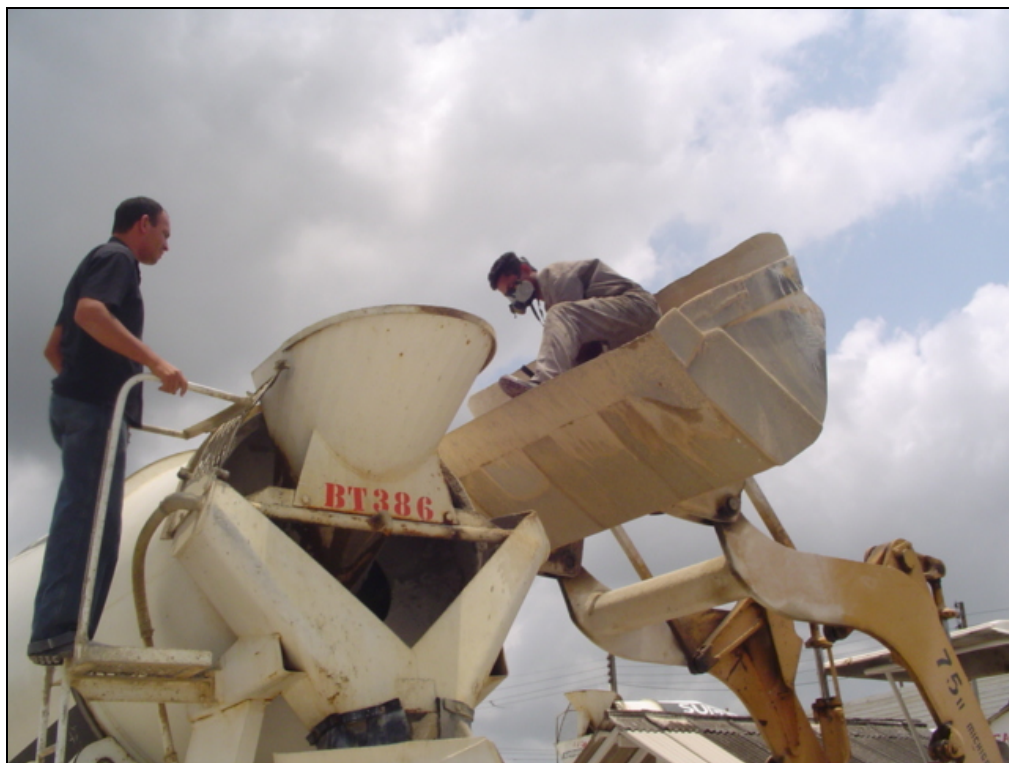
Figura 3.26 – Adição do metacaulim

O concreto foi fornecido pela empresa “Supermix”, onde foi usada areia natural como agregado miúdo com massa unitária igual a 1,53 kg/dm³ e massa específica igual a 2,65 kg/dm³. O agregado graúdo usado foi o seixo fino, bastante encontrado na região, com massa unitária igual a 1,55 kg/dm³ e massa específica igual a 2,62 kg/dm³. O metacaulim foi o ultimo componente a ser adicionado ao concreto. A adição ocorreu na própria empresa que forneceu o concreto, um pouco antes da saída do carro como mostram as figuras 3.26 e 3.27.

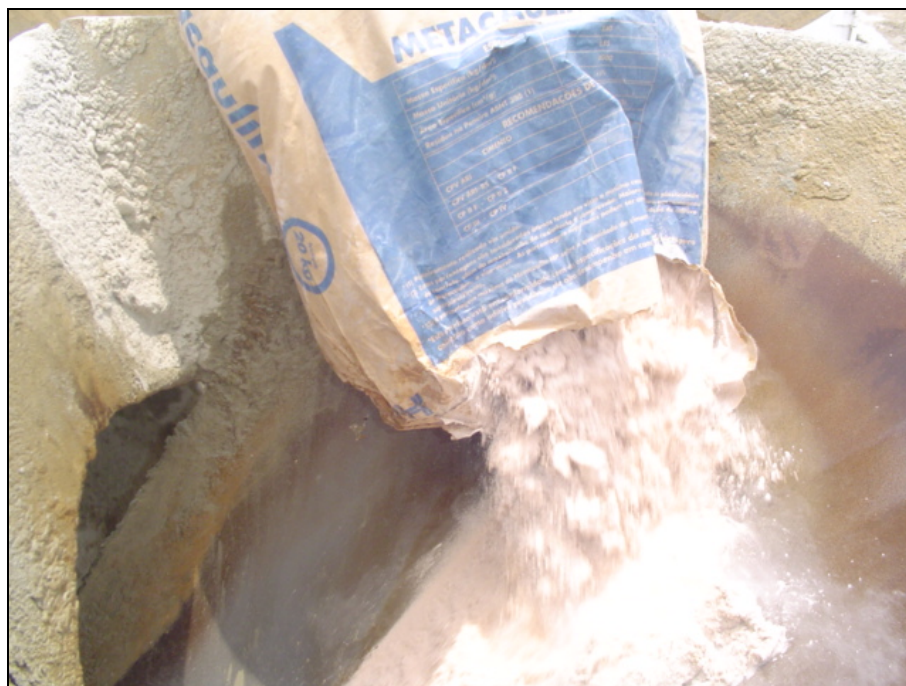
Figura 3.27 – Adição do metacaulim no concreto

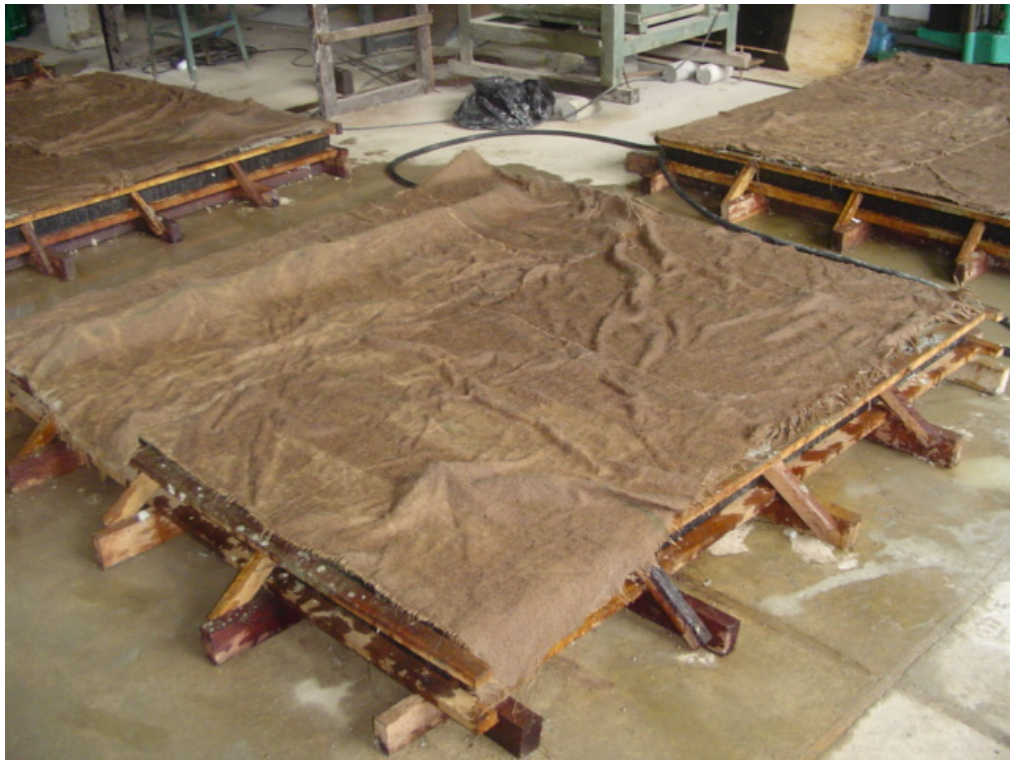
Figura 3.28 – Cura das lajes

O processo de cura foi realizado com o umedecimento das superfícies das lajes e dos corpos de prova após a concretagem. Foram usados sacos de aniagem colocados sobre a superfície das lajes e dos corpos de prova e esses sacos foram umedecidos 3 vezes ao dia durante sete dias, com o objetivo de evitar que após a concretagem as lajes perdessem umidades, como apresenta as figuras 3.28 e 3.29. Os corpos de prova foram submetidos às mesmas condições de cura das lajes e depois da desforma, foram mantidos nas mesmas condições até a data de ruptura das mesmas.

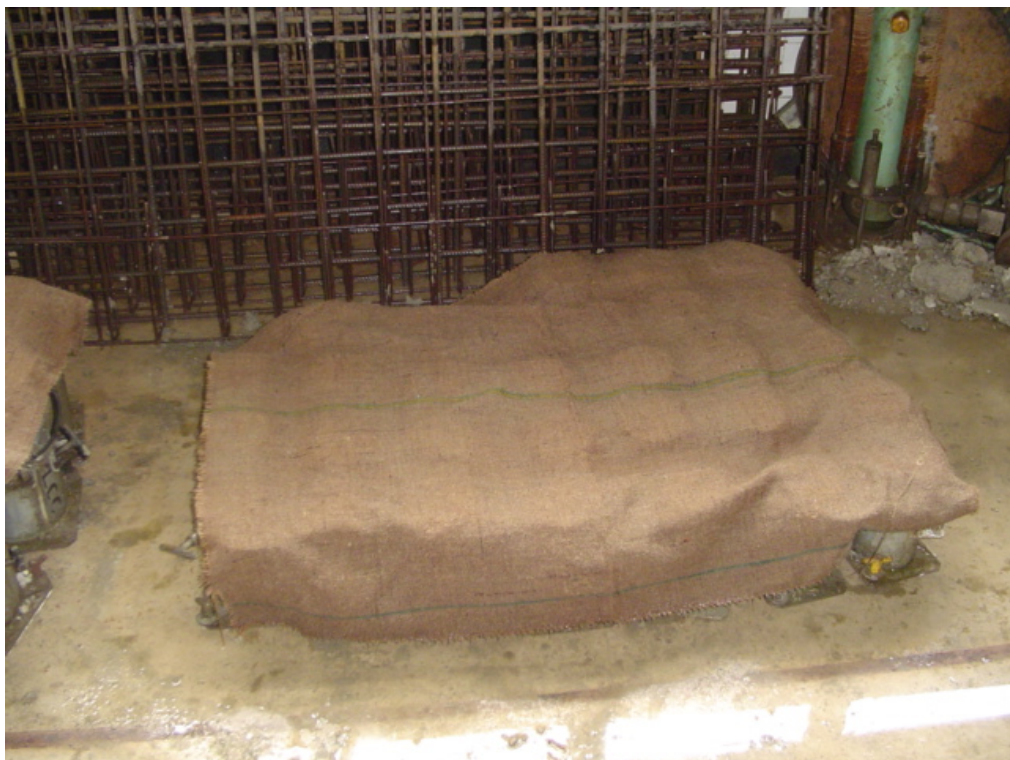
Figura 3.29 – Cura dos corpos de prova

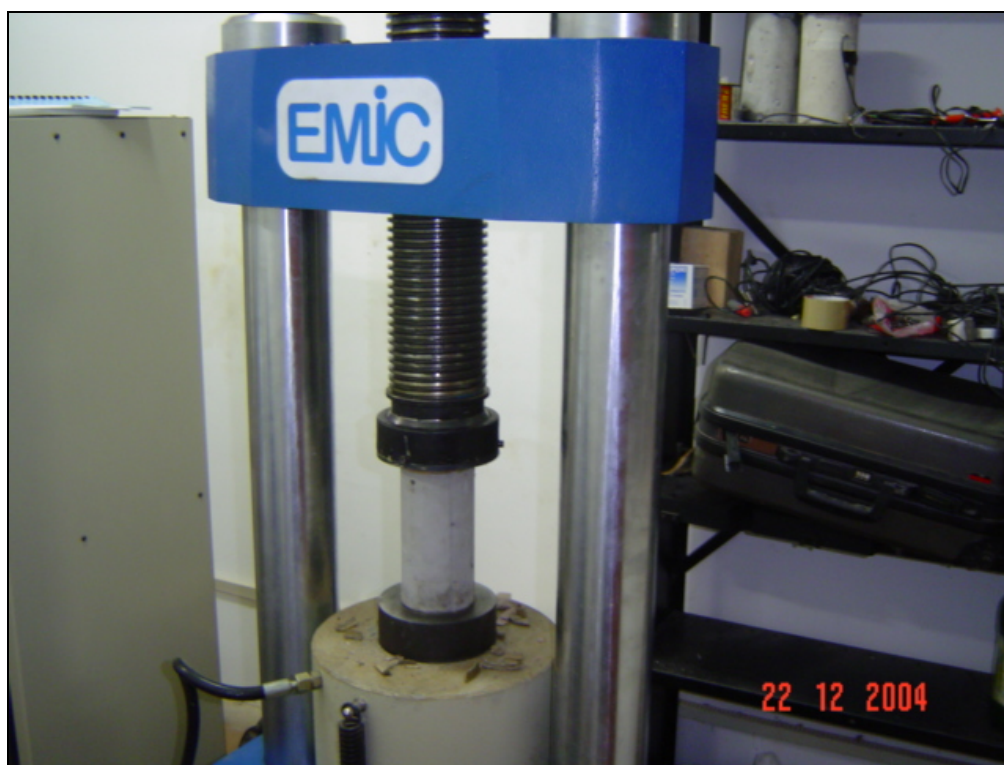
Figura 3.30 – Ensaio de resistência à compressão

O ensaio de resistência à compressão foi realizado de acordo com a NBR 5739/94 (Associação Brasileira de Normas Técnicas, 1994-a) em espécimes medindo (100 x 200) mm, e foram ensaiados também corpos de prova de (150 x 300) mm para determinação do módulo de elasticidade de acordo com a NBR 8522/84 (Associação Brasileira de Normas Técnicas, 1984), como mostra as figuras 3.30 e 3.31. Foram utilizados 3 corpos de prova para determinação da resistência à compressão (f_{cc}) e 3 para módulo de elasticidade, totalizando 30 ensaios de compressão. O valor adotado para resistência à compressão da lajes foi a média dos valores dos ensaios para cada grupo de corpos de prova referente a sua laje.

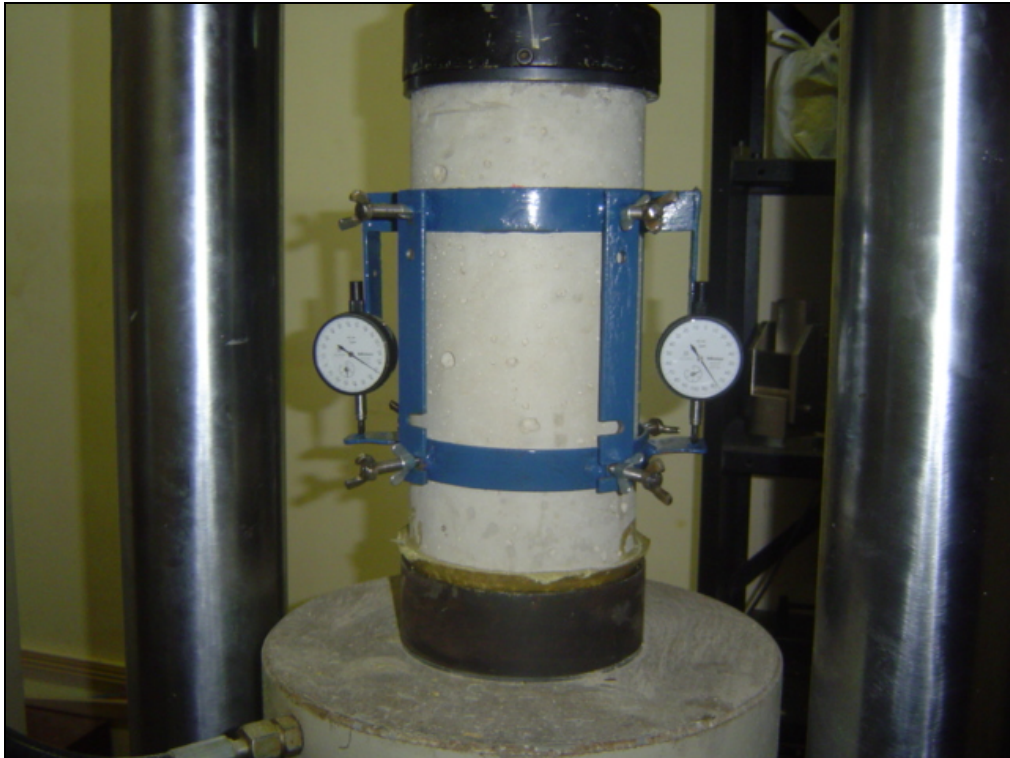
Figura 3.31 – Ensaio de Módulo de Elasticidade

De acordo com a norma NBR 8522/84 (Associação Brasileira de Normas Técnicas), foi obtido o módulo de elasticidade secante e foram comparados com os estimados pela norma MC90, através da equação 3.5.

A expressão 3.5 foi desenvolvida para materiais a base de quartzo, e para ser aplicada em outros agregados, é necessário que se multiplique a expressão por um fator α que varia de acordo com a natureza do agregado graúdo, segundo Metha e Monteiro (1994). Adotou-se para o seixo encontrado na região o fator igual a 0,9.

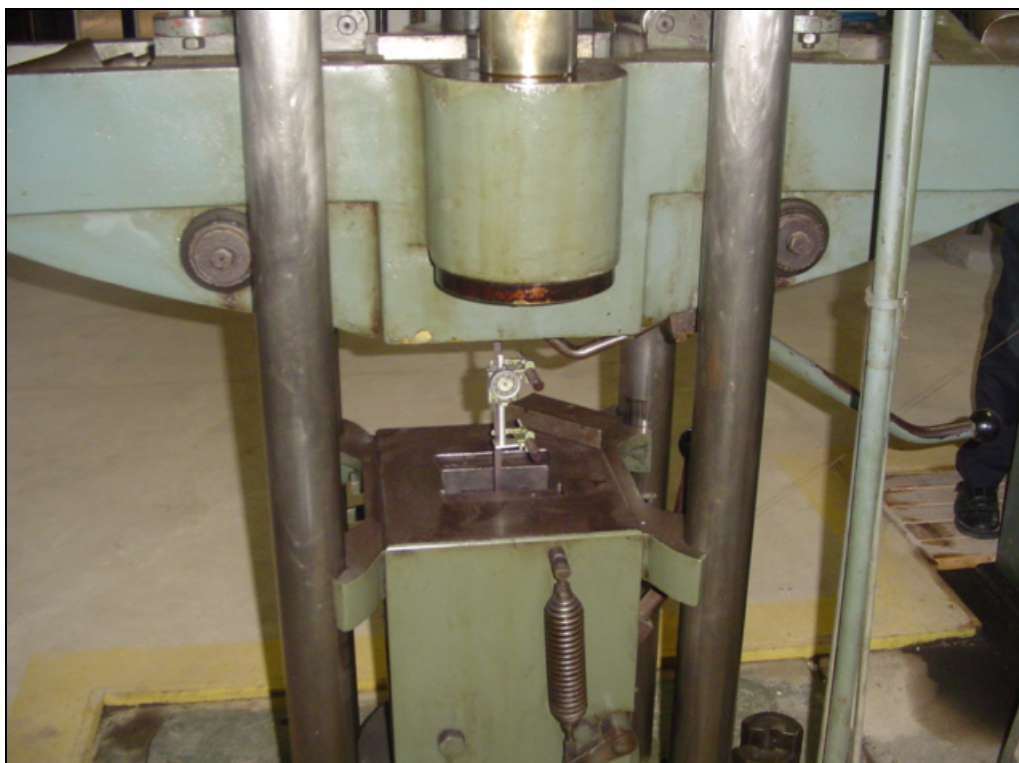
Figura 3.33 – Ensaio de tração

As amostras das barras das armaduras de flexão foram submetidas a ensaios de tração, de acordo com a NBR 6152/92 (Associação Brasileira de Normas Técnicas, 1992), sendo utilizadas 3 amostras de um único lote utilizado para produzir as armaduras de flexão das 10 lajes. O valor definido para a tensão de escoamento foi o valor médio das 3 amostras, como mostra a tabela 3.4. As deformações foram medidas com um extensômetro mecânico posicionado no meio da barra como mostra a figura 3.33 e então traçados gráficos de tensão x deformação, onde o valor definido para a tensão de escoamento depende dos perfis das curvas, representadas na figura 3.34.

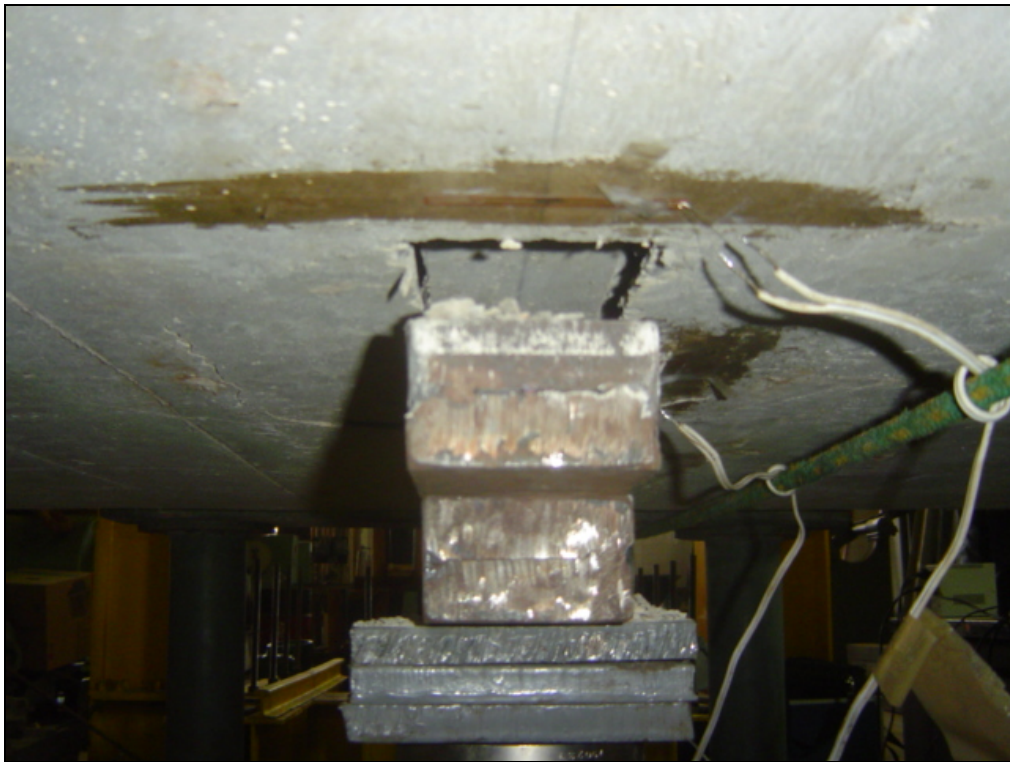
Figura 4.23 – Posicionamento dos extensômetros do concreto na superfície inferior da laje

As deformações no concreto foram medidas através de dois extensômetros elétricos próprios para a medição desse tipo de material. Os extensômetros foram posicionados a uma distância de $0,5 \cdot d$ da face do pilar, na superfície inferior das lajes, como mostra a figura 4.23.

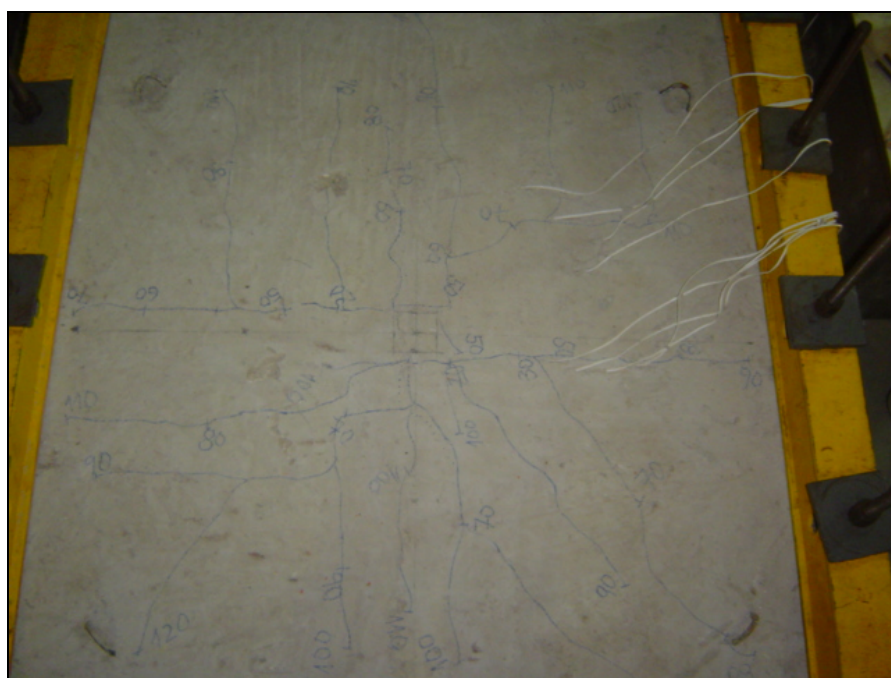
Figura 4.40 – Mapa de fissuração da laje L1

Nas lajes sem armadura de cisalhamento, o surgimento da primeira fissura variou de 11% (L1) a 27% (L2), da carga de ruptura das lajes. Para as que possuíam armaduras de cisalhamento, o surgimento da primeira fissura variou de 9% (L8) a 27% (L6) do valor total da ruptura, o que comprova que as lajes que não apresentaram armadura de cisalhamento e as que utilizaram estribos inclinados se comportaram da mesma forma em relação ao surgimento da primeira fissura, como mostra a tabela 4.5.

No caso das fissuras que atingiram os bordos longitudinalmente, a variação para as lajes sem armadura de cisalhamento foi de 38% (L1) a 57% (L3) da carga de ruptura das lajes, e para as lajes que tinham armadura de cisalhamento, as fissuras apresentaram uma variação de 25% (L8) a 57% (L5) da carga de ruptura, apresentando um comportamento semelhante ao das lajes sem estribos.

Com relação ao bordo transversal, a variação entre a carga da primeira fissura que tocou o bordo da laje e a carga de ruptura da mesma, para lajes sem armadura de cisalhamento foi de 54% (L1) a 76% (L3), e as que tinham armadura de cisalhamento variaram de 44% (L9) a 72% (L5), confirmando também o mesmo comportamento para todos os tipos de lajes. A variação do índice de retangularidade do pilar variou o padrão das fissuras, apresentando tendência radial para lajes com pilar de índice 1 e 3 e longitudinal paralelo aos bordos carregados nas lajes com índice 5, representado graficamente nas figuras 4.40 a 4.49.

As fissuras nas superfícies das lajes se apresentaram de forma radial para pilares com índice 1 e tenderam para fissuras paralelas para pilares com índices 3 e 5. As laje L1 sem armadura de cisalhamento, foi a que apresentou maior inclinação das linhas de ruptura 39° entre as lajes sem armadura de cisalhamento. Para as lajes sem armadura a inclinação da linha de ruptura variou de 17° a 39° . Para as lajes com armadura de cisalhamento, a inclinação variou de 14° a 34° . O metacaulim utilizado fez com o concreto atingisse a resistência a compressão estimada, mesmo usando o agregado da região, considerado fraco para grandes resistências.

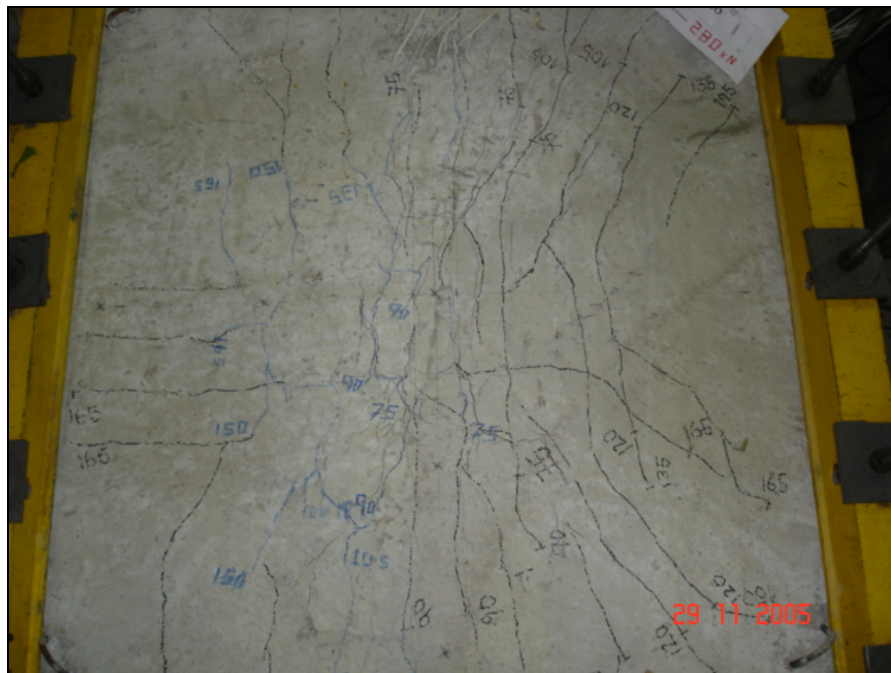
Figura 4.45 – Mapa de fissuração da laje L6

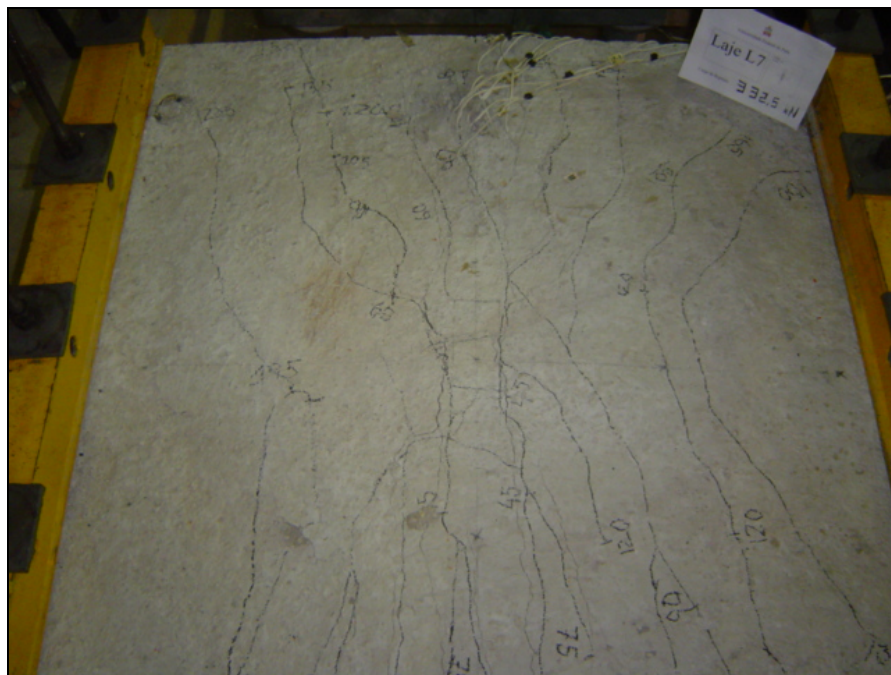
Figura 4.46 – Mapa de fissuração da laje L7

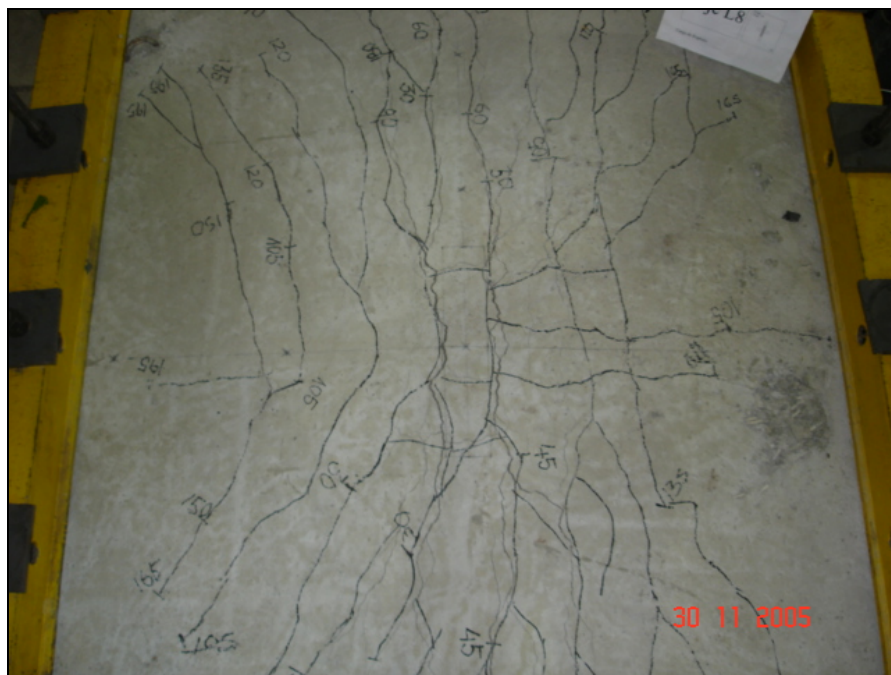
Figura 4.47 – Mapa de fissuração da laje L8

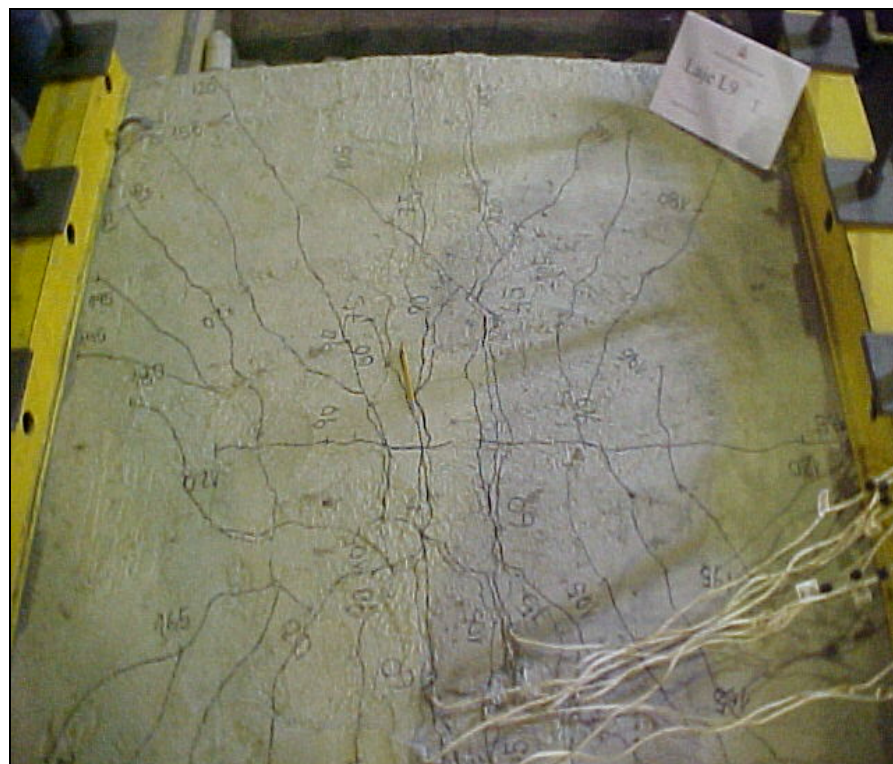
Figura 4.48 – Mapa de fissuração da laje L9

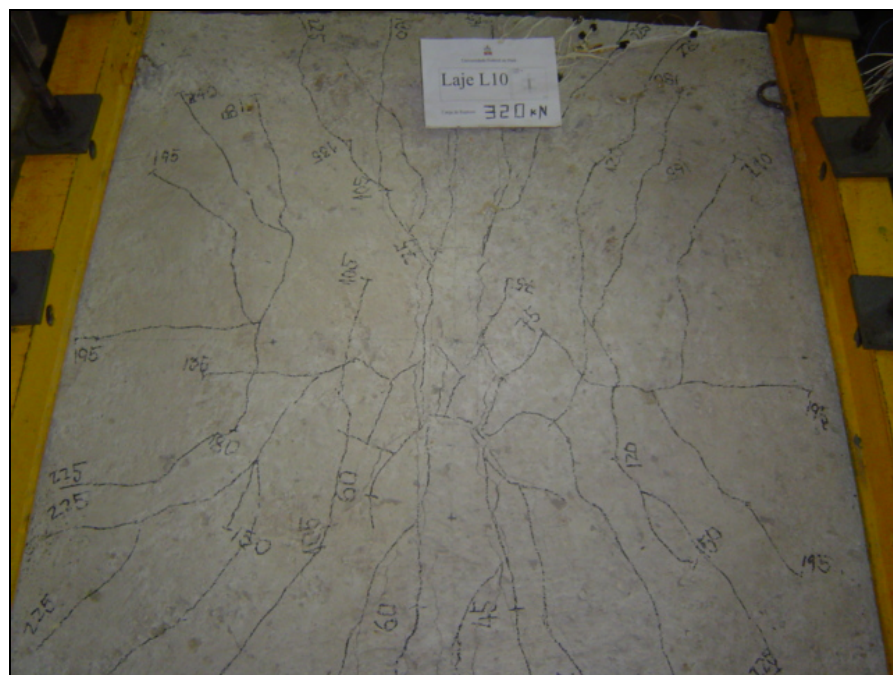
Figura 4.49– Mapa de fissuração da laje L10
