**UNIVERSIDADE FEDERAL DO PARÁ
CENTRO TECNOLÓGICO
DEPARTAMENTO DE ENGENHARIA CIVIL
PROGRAMA DE PÓS-GRADUAÇÃO EM ENGENHARIA CIVIL**

**ANÁLISE EXPERIMENTAL DE LAJES LISAS
UNIDIRECIONAIS DE CONCRETO ARMADO DE ALTA
RESISTÊNCIA COM METACAULIM APOIADAS EM
PILARES RETANGULARES E ARMADAS À PUNÇÃO**

Dissertação de mestrado submetida ao
Programa de Pós-Graduação em
Engenharia Civil da Universidade Federal
do Pará, como parte dos requisitos para
obtenção do grau de Mestre.

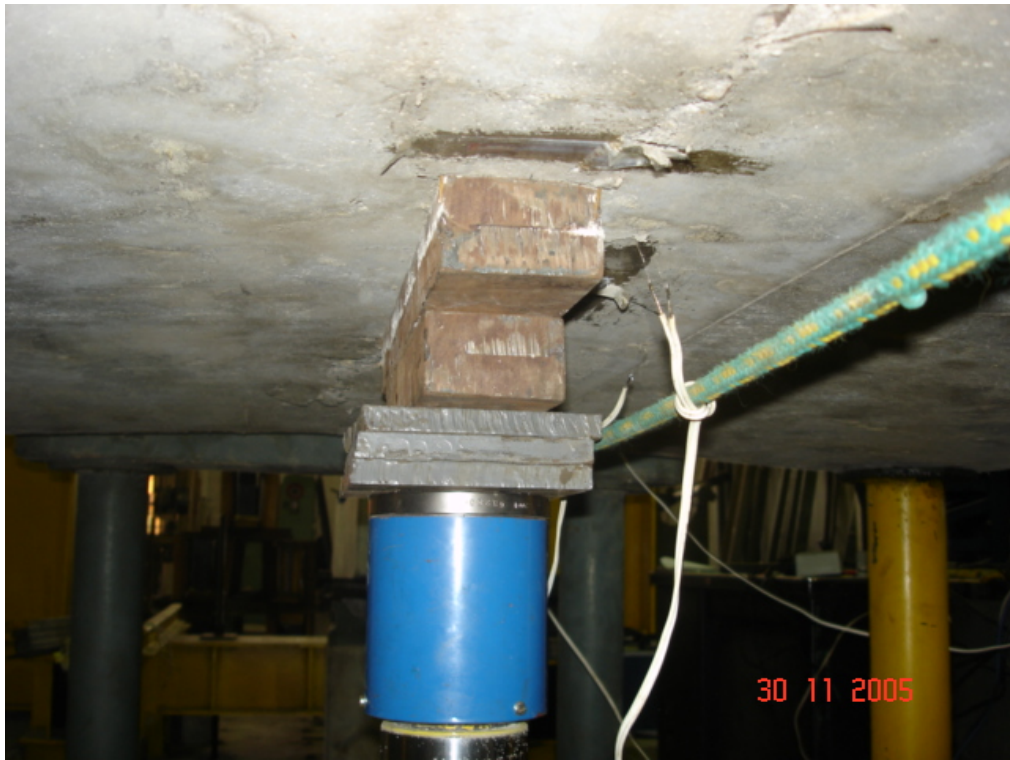
Figura 4.55 – Linhas de ruptura características de ruptura por flexão

Nas lajes L1, L2 e L3, que não possuíam armadura de cisalhamento, a ruptura se deu bruscamente, sem aviso prévio, caracterizando a ruptura por punção. Nas lajes L4, L5 e L6, a ruptura não foi tão brusca devido ao ganho de ductilidade proporcionada pelos estribos inclinados. A laje L8 apresentou linhas de ruptura características de uma ruptura por flexão, mas dentro deste regime de ruptura a laje punçou, o que levou à classificação do modo de ruptura em flexo-puncionamento. As lajes L7, L9 e L10 apresentaram também as mesmas configurações de linha de ruptura da laje L8, mas a distribuição dos estribos inclinados fez com que essas últimas lajes rompessem por flexão.

A distribuição de estribos mais eficiente foi a em “cruz”, que proporcionou um aumento de resistência de 47% na laje L7 quando comparada com a laje de referência L2. A laje L6 com estribos distribuídos em “linha”, e com o mesmo índice de retangularidade da laje L3, obteve um acréscimo de resistência de 17% em relação a laje L3. A laje L9 com estribos distribuídos de forma “paralela” obteve um acréscimo de 27% quando comparada à laje L3 e a laje L8, com distribuição em “cruz” obteve um acréscimo de 27% em relação à laje de referência. Os estribos também influenciaram no modo de ruptura das lajes, aumentando a ductilidade. O critério ($\frac{P_u}{P_{flex}} = \phi$) funcionou para as lajes L1, L5, L7, L9 e L10. A ruptura por flexão, apresenta linhas de ruptura características, como mostra a figura 4.55. As figuras 4.56 a 4.58 e a tabela 4.7 apresentam as estimativas dos modos de ruptura das lajes.

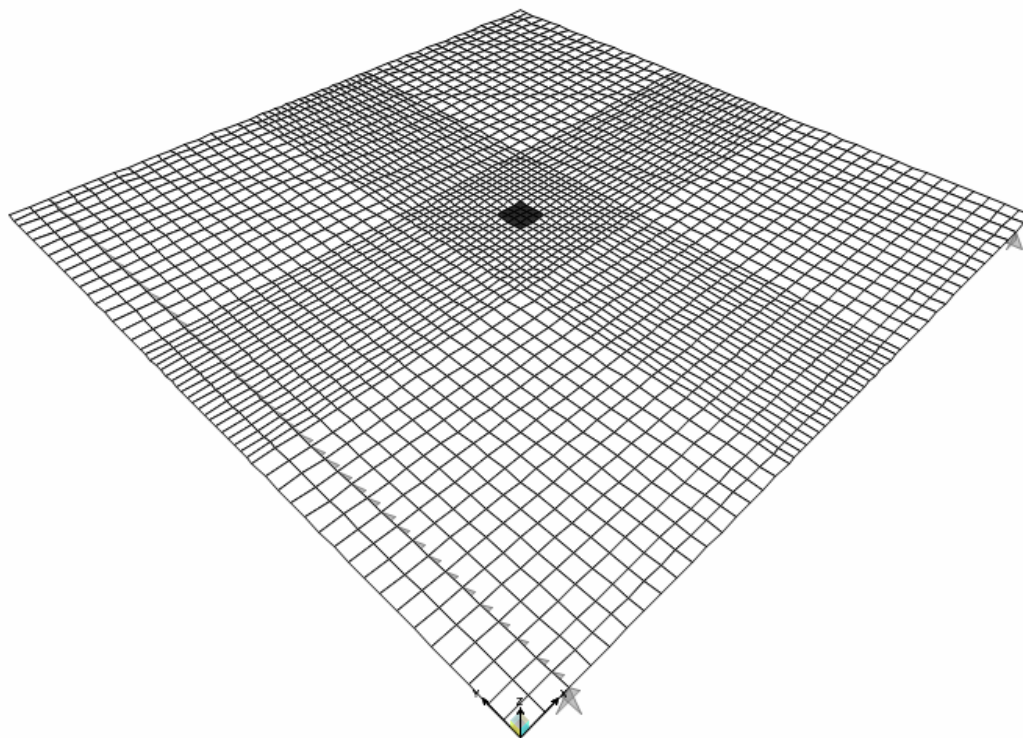
Figura 6.1 – Geometria da laje com pilar de índice de retangularidade 1

A carga usada em cada laje foi a carga de ruptura verificada experimentalmente, aplicada em seu respectivo modelo, distribuída na posição do pilar. Para a laje L1, a carga foi distribuída em 9 nós; para a laje L2, distribuída em 21 nós e para a laje L3, distribuída em 33 nós. A reação das lajes foram consideradas apoios de segundo gênero, distribuídos entre os furos para passagem dos tirantes nos bordos das lajes. O coeficiente de Poisson utilizado nesta análise foi igual a 0,2 e o módulo de elasticidade empregado em cada foi o obtido experimentalmente pelos ensaios de corpos de prova das lajes referidas lajes.
