**ANÁLISE EXPERIMENTAL DE LAJES LISAS
BIDIRECIONAIS DE CONCRETO ARMADO COM ESTRIBOS
INCLINADOS E PILARES RETANGULARES SUJEITAS A
PUNÇONAMENTO SIMÉTRICO**

Dissertação submetida à Universidade Federal do Pará como requisito parcial exigido pelo Programa de Pós-Graduação em Engenharia Civil - PPGEC, para a obtenção do Título de MESTRE em Engenharia Civil.

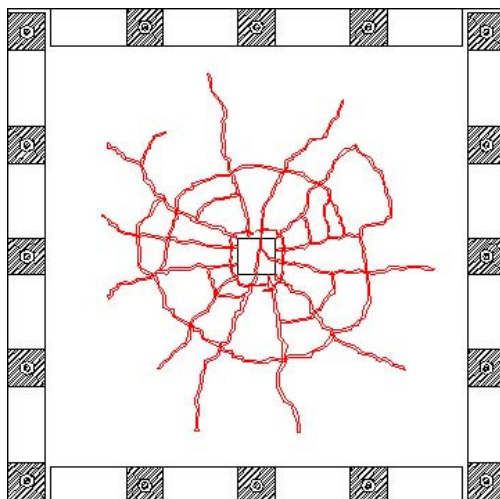
Figura 1.2 - Distribuição das fissuras na ocasião da ruptura por punção (face tracionada)

A Figura 1.2 apresenta uma distribuição esquemática típica das fissuras em uma laje submetida a carregamento centralizado de baixo para cima, na ocasião da ruptura por punção.

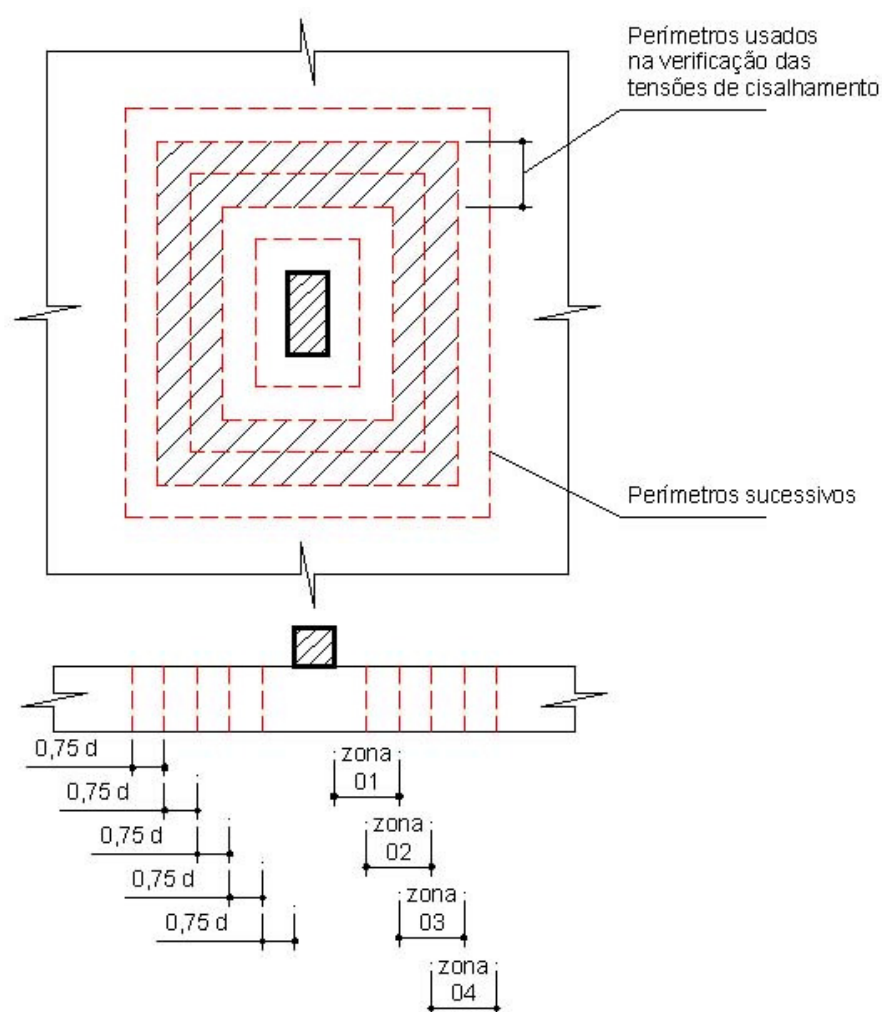
Figura 2.20 - Perímetros verificados (BS 8110, 1985)

A armadura de cisalhamento deve ser distribuída, uniformemente, ao redor de uma zona de, pelo menos, dois perímetros. O espaçamento ao redor do perímetro não deve exceder $1,5 \cdot d$, como exibido na Figura 2.20.

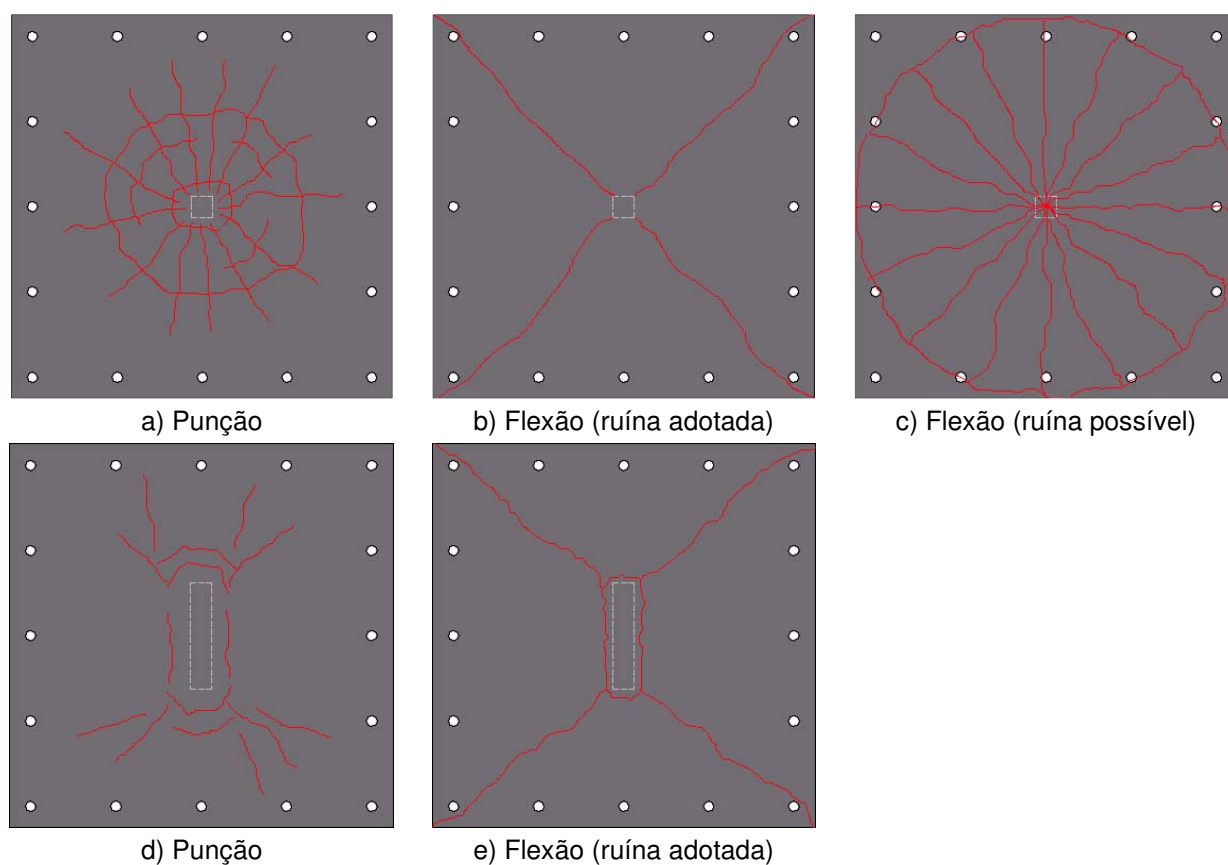
Figura 6.57 - Mapa de fissuração padrão

É necessário lembrar que a ruína por punção inicia-se com a formação de fissuras radiais próximo à área carregada, que se acentuam com o aumento do carregamento e, instantes antes do colapso, surgem fissuras tangenciais que delimitam o contorno de um sólido deslocado ao redor da área carregada. A ruína por flexão, seguindo os fundamentos da teoria das linhas de ruptura, pode apresentar diferentes configurações de fissuração. A Figura 6.57 auxilia no entendimento do comportamento das lajes, pois mostra o mapa de fissuração padrão para o colapso por punção e flexão.

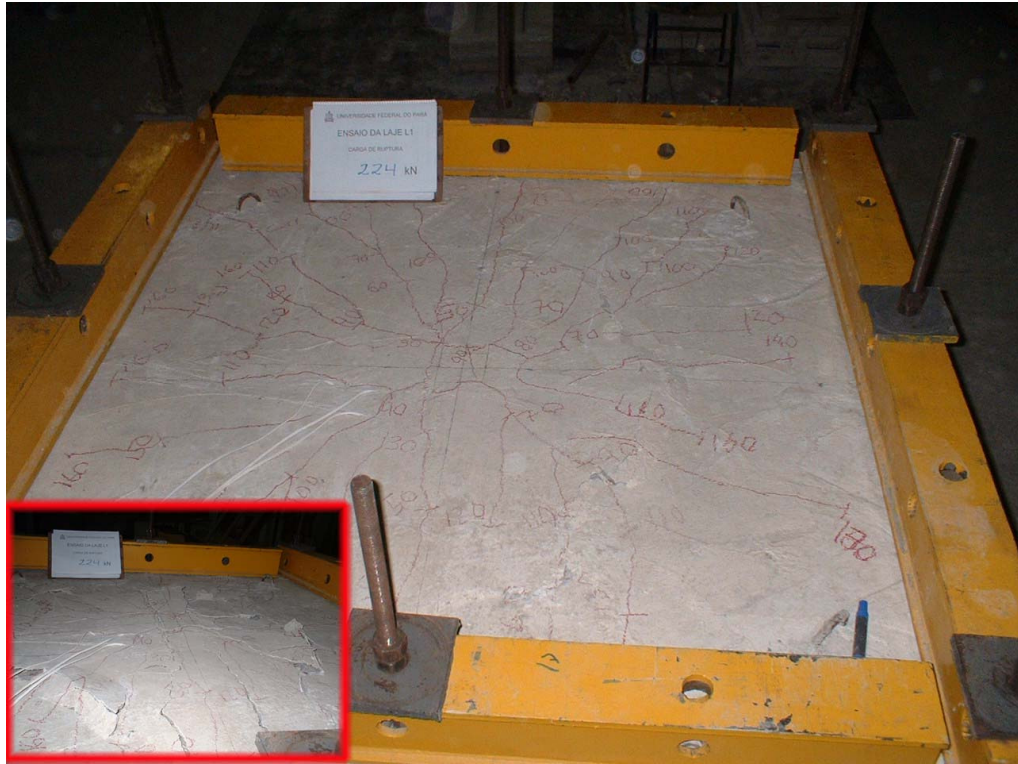
As fissuras encontradas na face superior da laje L1 após a realização do ensaio são mostradas na Figura 6.58. A Figura 6.59 apresenta um esquema da distribuição das fissuras.

Figura 6.58 - Fissuras desenvolvidas na face superior da laje L1

Figura 6.59 - Esquema da distribuição das fissuras na superfície superior da laje L1

Verificou-se que a primeira fissura ocorreu com carregamento de 30 kN (13% da carga de ruína, P_U). Com 90 kN de carregamento (40% de P_U), as fissuras não mostravam um padrão bem definido entre flexão e punção. A interpretação das fissuras poderia ser tanto de fissuras radiais ao redor da área carregada, indicativo do fenômeno da punção, como de fissuras desenvolvendo-se para os cantos da laje, caracterizando os efeitos da flexão. Com o aumento do carregamento, percebeu-se que as fissuras iniciais se estenderam para as regiões próximas aos cantos da laje notando-se também, ramificações das mesmas.

O efeito do carregamento concentrado só se fez presente em níveis elevados de sollicitação. Instantes antes da ruína da laje foram constatadas fissuras tangencias circunscrevendo a área carregada. A união das fissuras tangencias com as radiais ou possíveis fissuras de flexão enfraqueceram a região próxima à área carregada; quando a laje perdeu toda a capacidade resistente ocorreu a ruína súbita da laje.

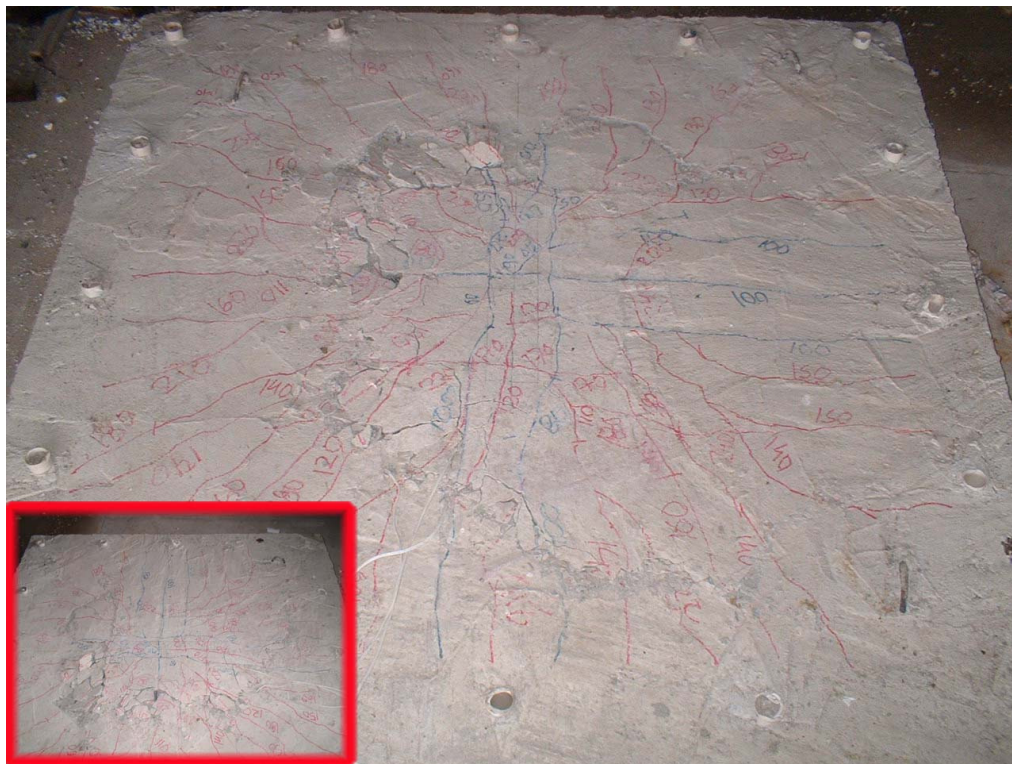
Figura 6.62 - Fissuras desenvolvidas na face superior da laje L3

Figura 6.63 - Esquema da distribuição das fissuras na superfície superior da laje L3

A distribuição das fissuras desta laje seguiu um padrão semelhante ao observado na laje L2, as primeiras fissuras caracterizavam os efeitos da flexão e com a aproximação da ruína da laje surgiram fissuras tangencias.

A primeira fissura ocorreu com o carregamento de 50 kN (17% de P_U) localizada próxima a face C_{max} do pilar. Com 90 kN de carregamento as fissuras existentes localizavam-se próxima a área carregada e paralelas a maior face do pilar, crescendo a solicitação surgiram fissuras na direção x e direção y com inicio nas adjacências do pilar e fim nos bordos da laje, posteriormente, desenvolveram-se fissuras para os cantos da laje.

A primeira fissura tangencial ocorreu para o carregamento de 170 kN (58% de P_U) localizada junto a face C_{min} do pilar. Para níveis maiores de solicitação novas fissuras tangenciais desenvolveram-se próximo a face C_{min} , assim como, fissuras contornando a área carregada.

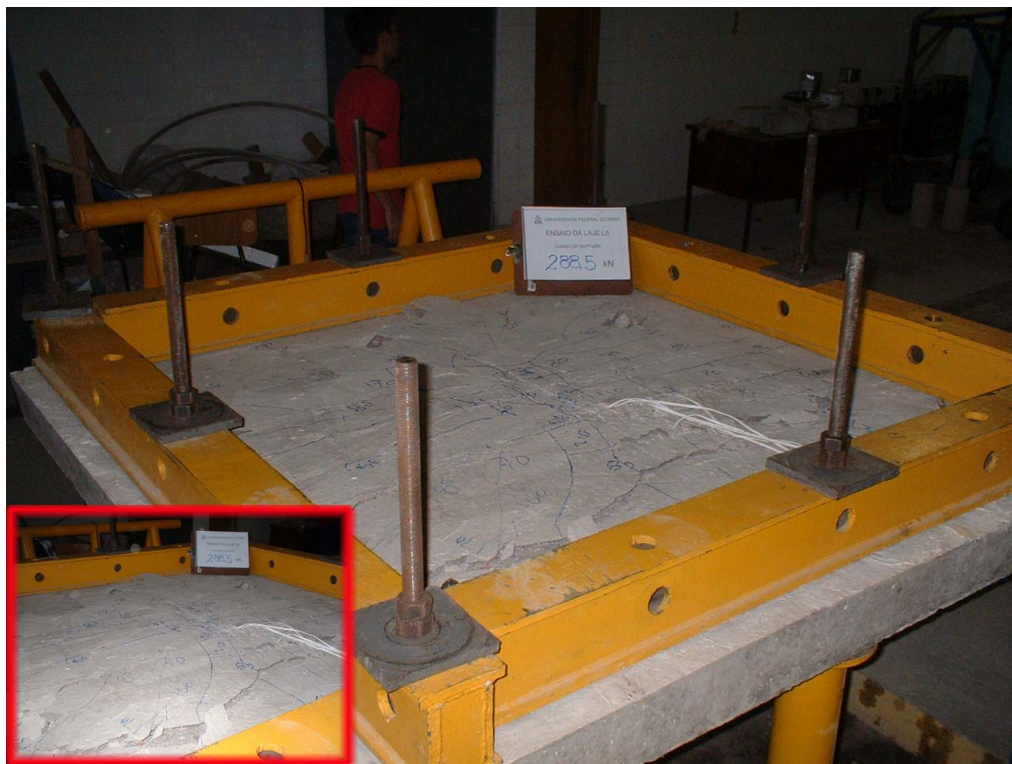
A Figura 6.66 mostra as fissuras desenvolvidas na face tracionada da laje e a Figura 6.67 exhibe um esquema do mapeamento das fissuras.

Figura 6.66 - Fissuras desenvolvidas na face superior da laje L5

Figura 6.67 - Esquema da distribuição das fissuras na superfície superior da laje L5

A primeira fissura catalogada ocorreu para o carregamento de 60 kN (21% de P_U) situada junto à área carregada e orientada na direção x. Este padrão de fissuração foi mantido nos níveis seguintes de carregamento até encontrarem o bordo da laje. As primeiras fissuras orientadas na direção y, assim como, as orientadas para os cantos da laje surgiram com 100 kN de solicitação.

Fissuras desenvolvidas para os cantos da laje continuaram surgindo caracterizando os efeitos da flexão e com 170 kN (70% de P_U) apareceram as primeiras fissuras junto aos cantos do pilar, seguida de fissuras circunscrevendo o contorno da área carregada revelando a fragilidade da laje ao tipo de solicitação.

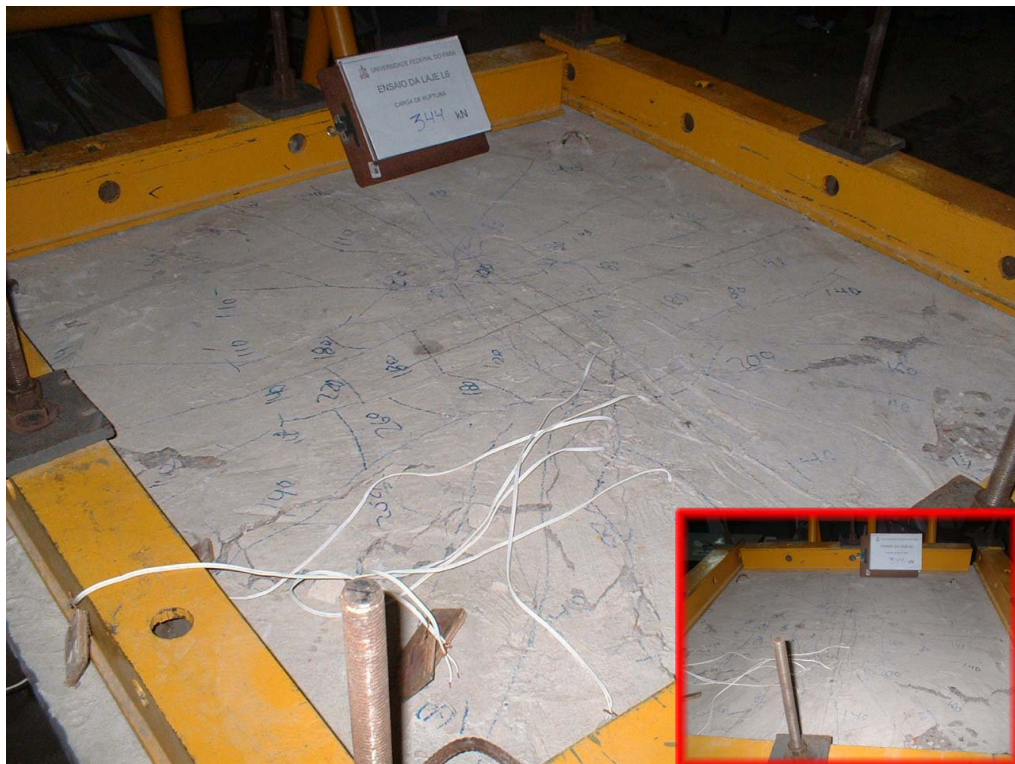
As fissuras desenvolvidas na superfície da laje, após o ensaio, são mostradas na Figura 6.68 e para facilitar a visualização das fissuras é exibida a Figura 6.69.

Figura 6.68 - Fissuras desenvolvidas na face superior da laje L6

Figura 6.69 - Esquema da distribuição das fissuras na superfície superior da laje L6

A primeira fissura registrada ocorreu para um carregamento de 40 kN (12% de P_U), próxima a região central da área carregada e orientada na direção x. A distribuição das fissuras na direção x permaneceu até o carregamento de 100 kN, desenvolvendo-se em seguida fissuras para os cantos da laje. Com 200 kN (58% de P_U) de solicitação verificou-se fissuras contornando a área carregada.

Semelhante ao observado na laje L5, verificou-se uma predominância de fissuras típicas de flexão praticamente durante todo o ensaio; fissuras contornando a área carregada surgiram quando a laje apresentava fragilidade à solicitação.

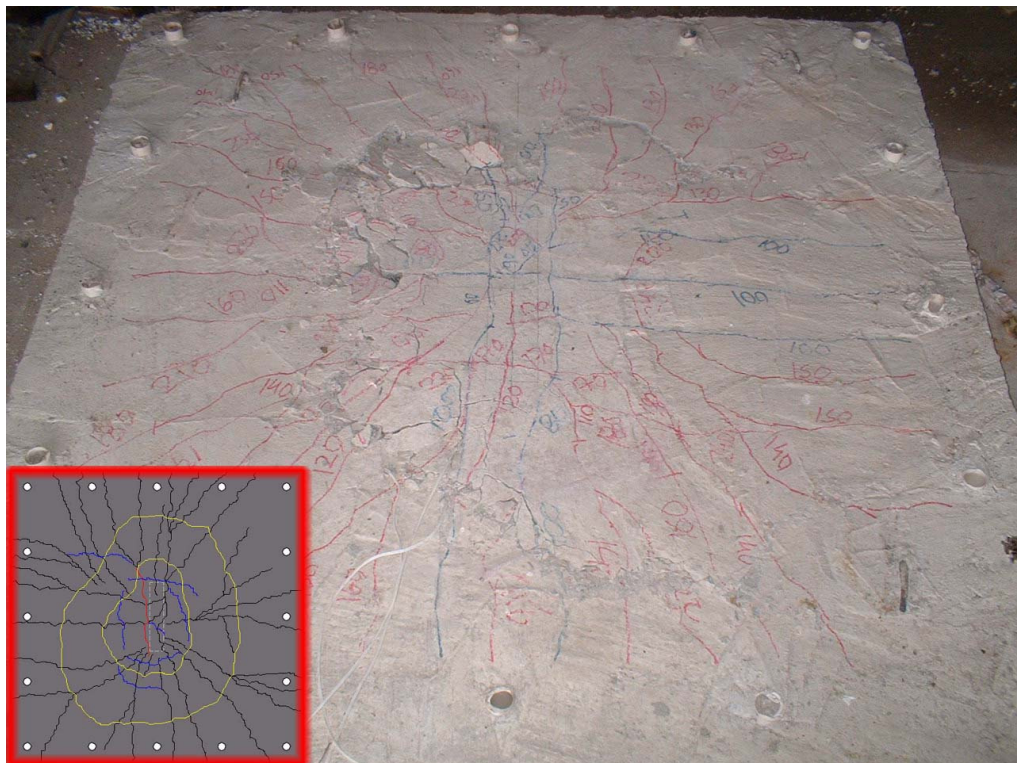
Figura 6.79 - Face superior da laje L3 após o ensaio

Na Figura 6.79 mostra-se a face superior da laje fissurada e na Figura 6.80 é exibida a face inferior da laje na região de aplicação do carregamento. A Tabela 6.8 apresenta os resultados obtidos nas instrumentações e as estimativas da carga de flexão.
