ANÁLISE EXPERIMENTAL DE PILARES REFORÇADOS COM CONCRETO
ARMADO

Belém
2013

Dissertação apresentada ao Programa de Pós Graduação em Engenharia Civil da Universidade Federal do Pará, como requisito parcial para a obtenção do título de Mestre em Engenharia Civil.

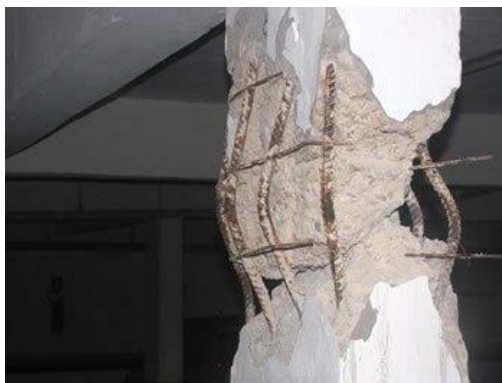
Figura 1.2 – Ruptura na extremidade do pilar em um edifício

Forças superiores às previstas em projeto, falhas de projeto, variação da umidade, processo corrosivo nas armaduras, variações térmicas intrínsecas extrínsecas ao concreto, agentes biológicos, utilização inadequada de materiais, são alguns exemplos de agentes causadores dos problemas patológicos. Como consequências, um nível inadequado de segurança das estruturas (estado limite último), e das condições de utilização da construção (estado limite de utilização), que afetam as condições de funcionalidade da estrutura. Em Belém do Pará, alguns acidentes aconteceram em edifícios por falhas nos projetos, um edifício desabou em 2011 por problemas na concepção estrutural. No mesmo ano, outro foi submetido a um reforço estrutural nos pilares do edifício garagem, após a ruptura das extremidades de alguns (Figura 1.2).

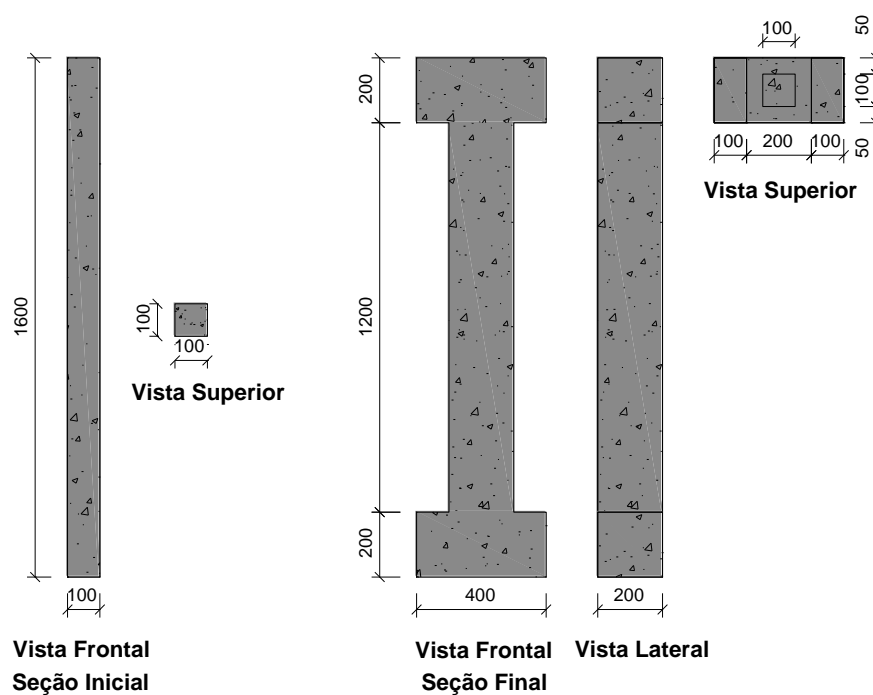
Figura 3.3 – Dimensões do pilar não monolíticos com trecho de viga

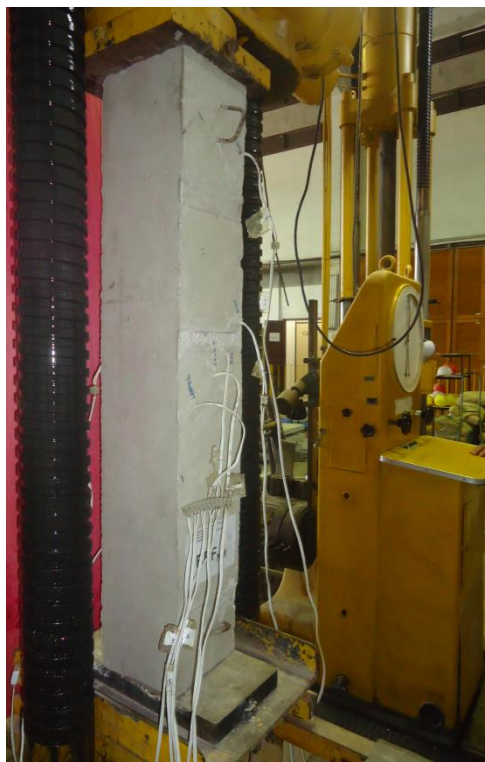
Figura 3.10 – Montagem do sistema de ensaio

O sistema foi formado por uma prensa hidráulica, com capacidade de 2000 kN, como mostra a Figura 3.10. A leitura dos extensômetros elétricos foi realizada através de um sistema de aquisição de dados multicanal Datalogger Almemo ligado a um computador, os carregamentos foram em passos de carga de 50 kN.

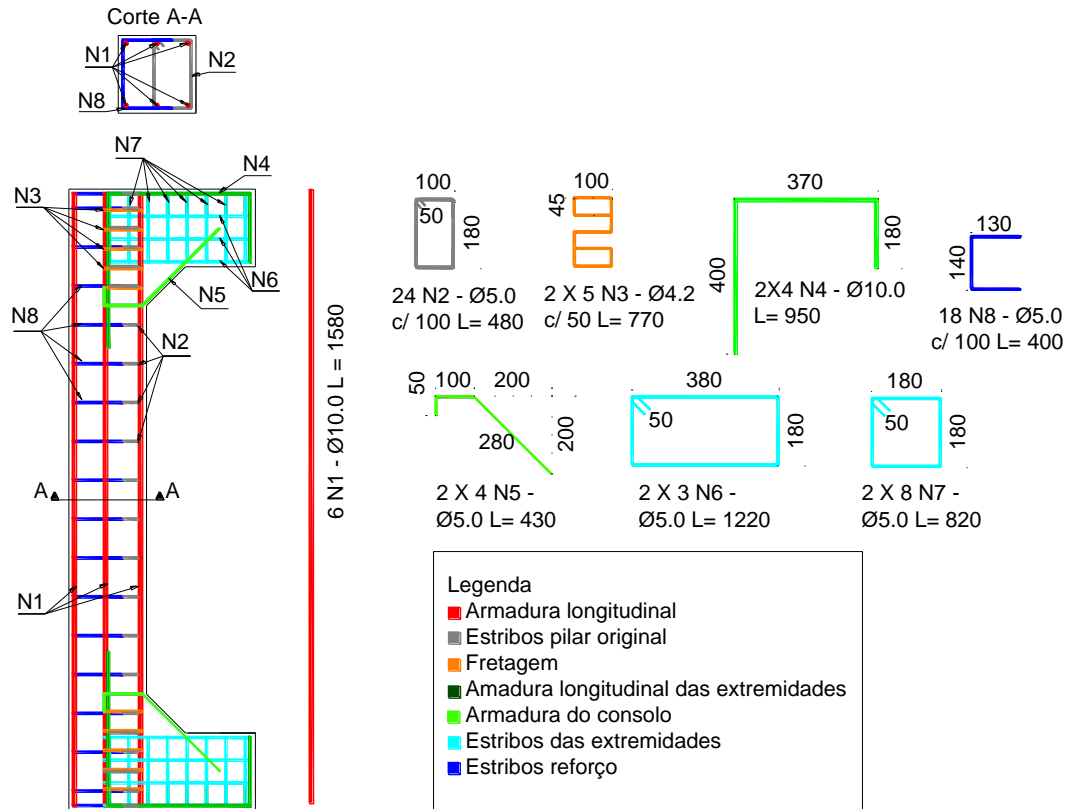
Figura 3.24 – Detalhamento da armadura dos pilares de referência e reforçados à tração

A armadura longitudinal original de todos os pilares que foram reforçados consistiu em 4 barras retas nervuradas de diâmetro nominal igual a 10 mm ($A_s= 314 \text{ mm}^2$, $\rho=1,31\%$). Armadura transversal foi idêntica a dos pilares de referência, com exceção dos estribos adicionais que foram usados no reforço dos pilares. Após o reforço, armadura dos pilares reforçados ficou idêntica a dos pilares de referência. Os espaçamentos entre as barras seguiram as regras estabelecidas pela NBR 6118 (ABNT, 2007). As Figuras 3.24 e 3.25 mostram o detalhamento das armaduras finais dos pilares.

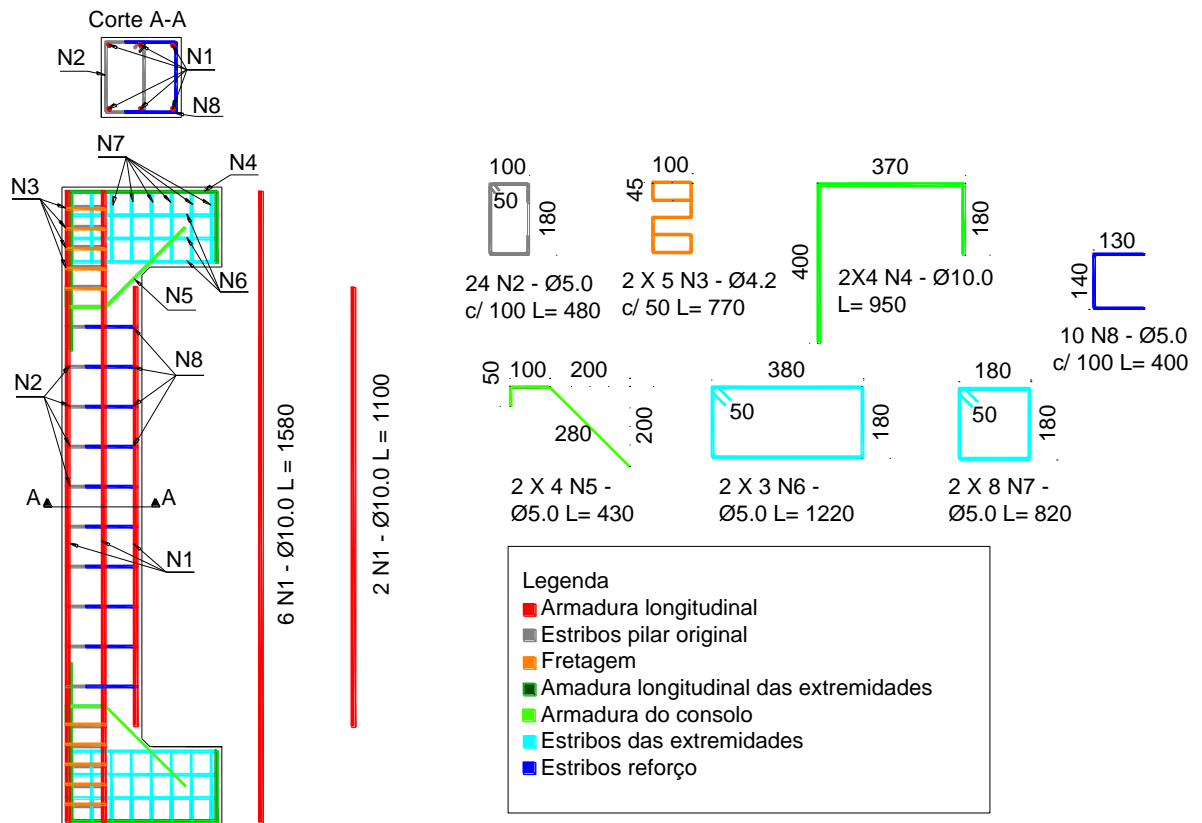
Figura 3.25 – Detalhamento da armadura dos pilares de referência e reforçados a compressão

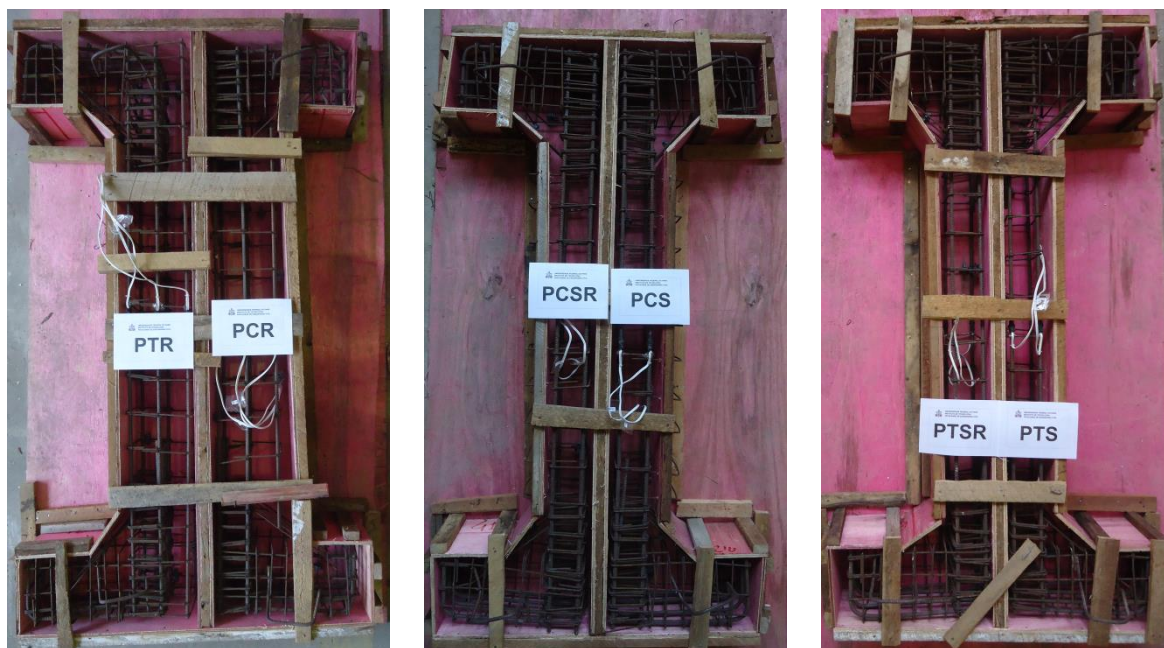
Figura 3.27 – Fôrmas utilizadas na moldagem dos pilares

As fôrmas utilizadas para a moldagem dos pilares foram confeccionadas em folhas de madeira compensada e ripão. A fixação das mesmas foi feita com pregos. Um conjunto de três fôrmas foi utilizado na moldagem dos pilares. A Figura 3.27 mostra as fôrmas utilizadas.

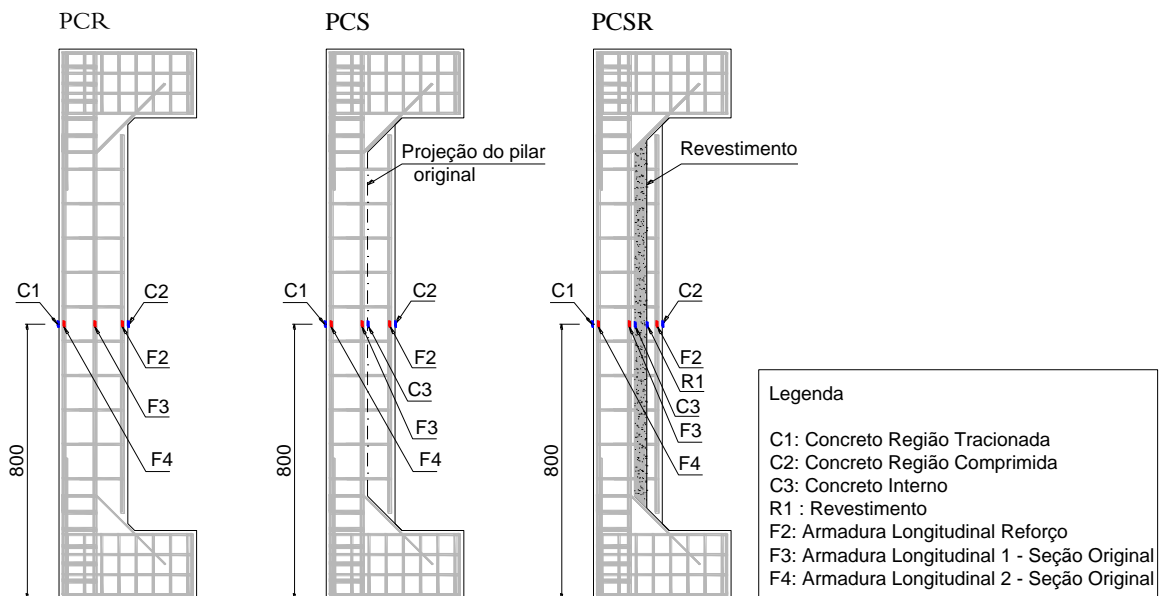
Figura 3.32 – Posicionamento dos extensômetros elétricos nos pilares de referência e reforçados à compressão

Neste item apresenta-se a instrumentação que foi utilizada nas armaduras dos pilares de referência e reforçados. Foram utilizados extensômetros elétricos de resistência (EER) da marca EXCEL do tipo PA-06-125AA-120-L. Os posicionamentos dos extensômetros elétricos nas barras das armaduras dos pilares PTR, PTS e PTSR, estão apresentados na Figura 3.31, para os pilares PCR, PCS e PCSR a disposição da instrumentação está na Figura 3.32. Todos os extensômetros foram alinhados à meia altura em todos os pilares.

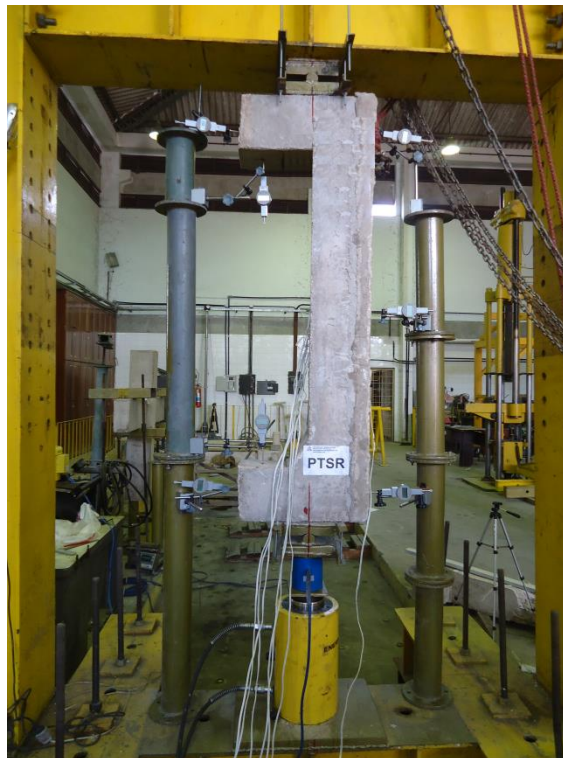
Figura 3.36 – Sistema de ensaio

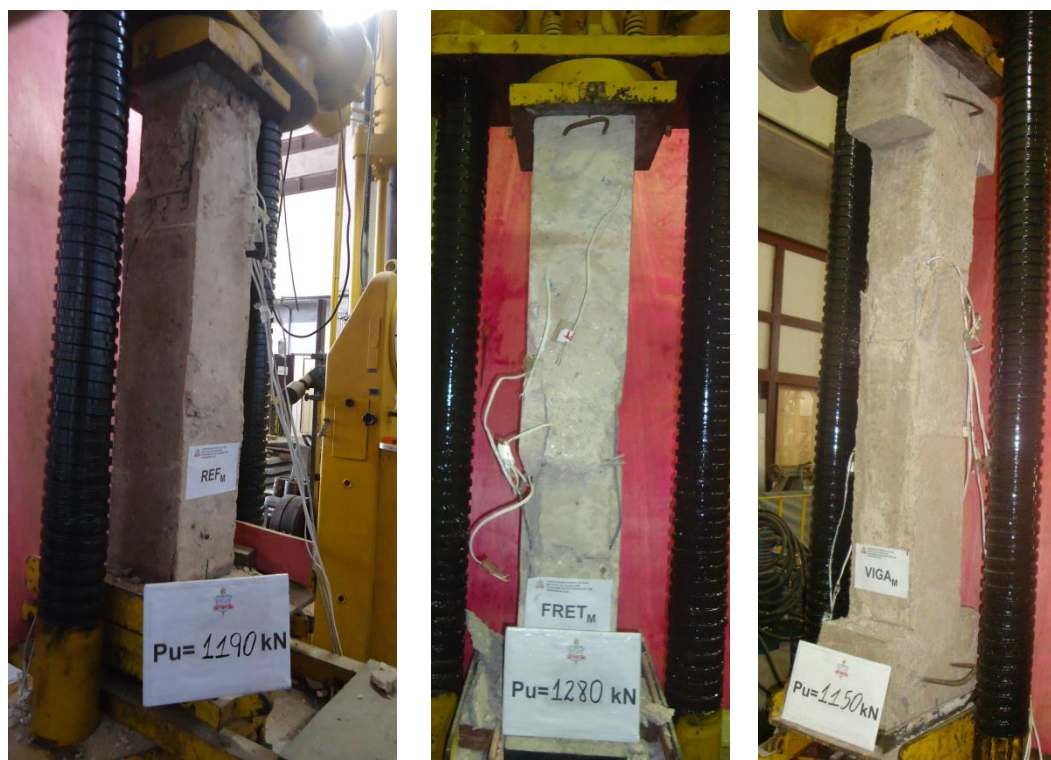
Figura 4.26 – Pilares monolíticos após a ruptura

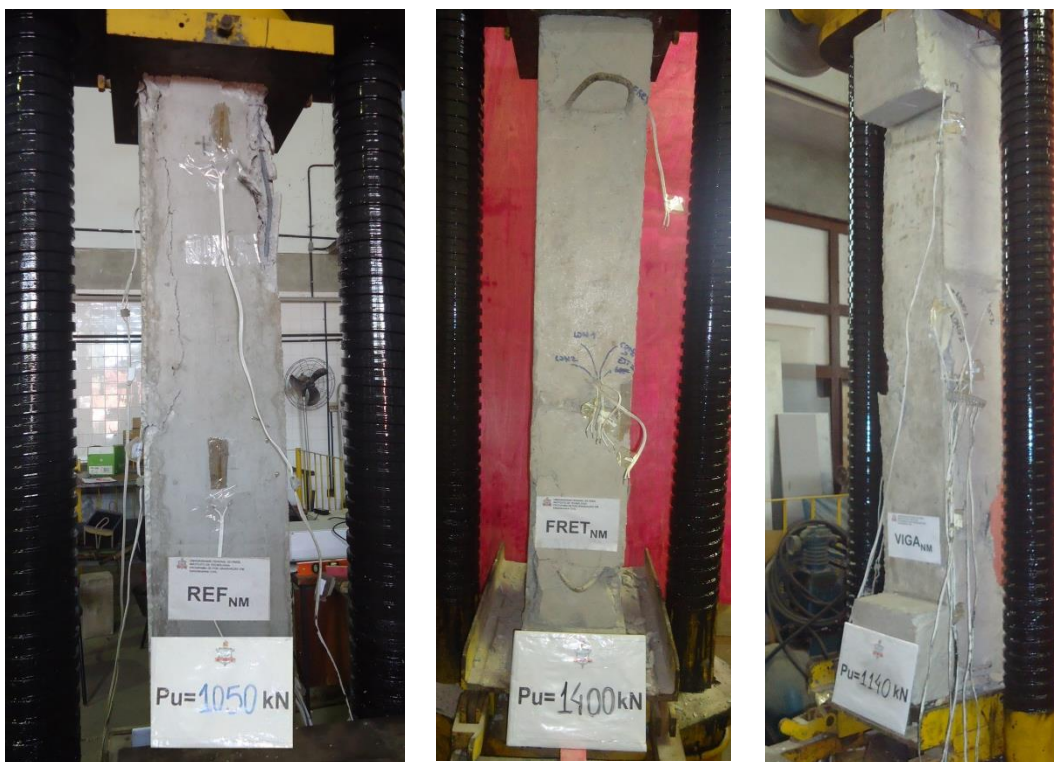
Figura 4.27 – Pilares não monolíticos após a ruptura

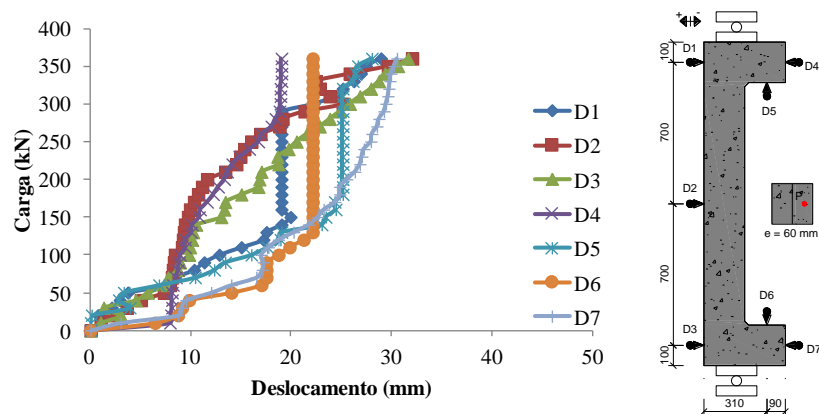
Figura 4.64 – Gráfico carga x deslocamento do pilar PCSR
