**Análise Experimental de Lajes Lisas
Bidirecionais de Concreto Armado
Armadas com Estribos Inclinados**

DISSERTAÇÃO DE MESTRADO

Instituto de Tecnologia
Programa de Pós-graduação em Engenharia Civil

Belém – Pará – Brasil
2015

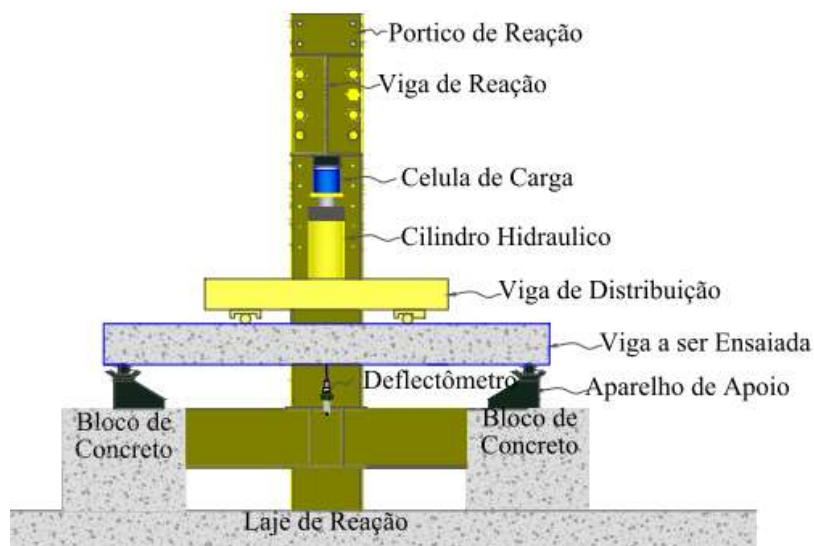
O sistema de ensaio consistiu no posicionamento das vigas sobre apoios de primeiro e segundos gêneros, a fim de simular um sistema isostático, estes, por sua vez, eram posicionados sobre blocos de concreto onde se encontravam apoiados na laje de reação. A carga era aplicada, através de um macaco hidráulico com capacidade 1.000 kN acionado, manualmente, por meio de uma bomba, este reagia com a viga metálica de distribuição que compunha o pórtico de reação, onde, por sua vez, transferia esta carga para a viga ensaiada, em dois pontos equidistantes de 800 mm e o vão ensaiado de 2000 mm. O carregamento aplicado foi realizado por passos de carga de 5kN e seu monitoramento foi por meio de uma célula de carga. A Figura 2.13 mostra o esquema do sistema de ensaio.

Figura 2.13 – Sistema de ensaio adotado por (SANTOS *et al.* 2011).

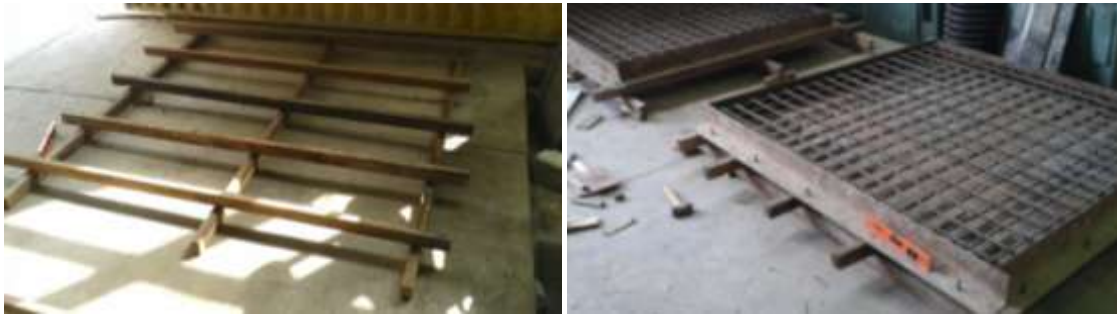
Figura 3.10 – Forma dos modelos ensaiados.

Todas as lajes foram confeccionadas, em formas do tipo metálica. A fim de se garantir as dimensões dos modelos, estes foram posicionadas sobre uma base de madeira previamente nivelada. Para tal, antes da concretagem as mesmas receberam uma demão de

desmoldante para facilitar o processo de desforma. A Figura 3.10 mostra o processo de montagem das formas metálicas.

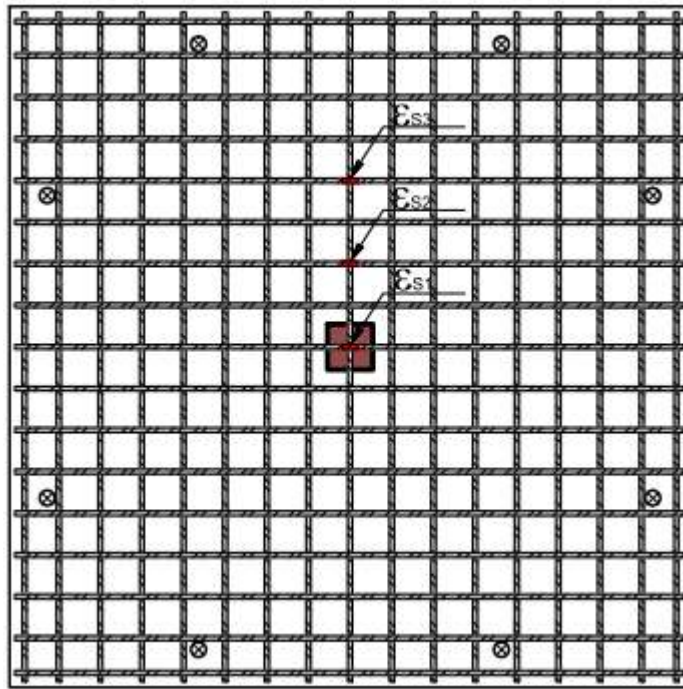
Assim como no item 3.4.2, o registro das deformações na armadura de flexão também será realizado por meio de extensômetros. Como ponto de observação, sugere-se um ponto médio de duas barras paralelas, próximo à área carregada. O posicionamento dos extensômetros (ϵ_s) nas armaduras dos modelos é ilustrado na Figura 3.13.

Figura 3.13 - Disposição dos extensômetros ϵ_{s1} , ϵ_{s2} e ϵ_{s3} nas armaduras de flexão.

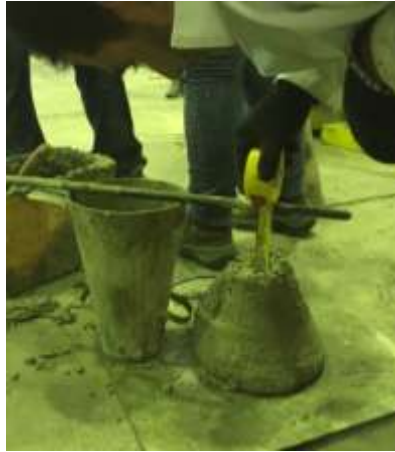
Figura 3.17 – Teste de abatimento do tronco de cone.

O concreto utilizado na confecção das lajes foi usinado. Seu lançamento ocorreu, por meio de um auto bomba com mastro de distribuição e adensado por um vibrador elétrico de imersão. O volume necessário para execução de todos os modelos foi de 1,9 m³. A Figura 3.17 mostra o teste de abatimento de tronco de cone que seguiu as recomendações da NBR NM 67 (ABNT, 1998), realizado antes de dar início ao processo de concretagem. Os corpos de prova foram moldados, durante o processo de confecção dos modelos.

O teste (slump) de abatimento realizado no dia da concretagem apresentou valor de 110 mm \pm 10. Os testes de caracterização do concreto seguiram as recomendações das seguintes normas: para determinar a resistência à compressão utilizou-se a NBR 5739 (ABNT 2007), para tração a NBR 7222 (ABNT 2011) e o módulo seguiu a NBR 8522 (ABNT 2008). Ressalte-se que os ensaios ocorreram, em datas distintas e, em locais diferentes. No primeiro momento, ocorreram no Laboratório de Engenharia Civil da UFPA. Posteriormente, ocorreram no laboratório Paulo Barroso certificado, a fim de reafirmar os resultados obtidos, de forma precisa. A Figura 4.2 mostra a realização dos ensaios, enquanto que a Tabela 4.2 apresenta um resumo dos resultados obtidos durante os ensaios.

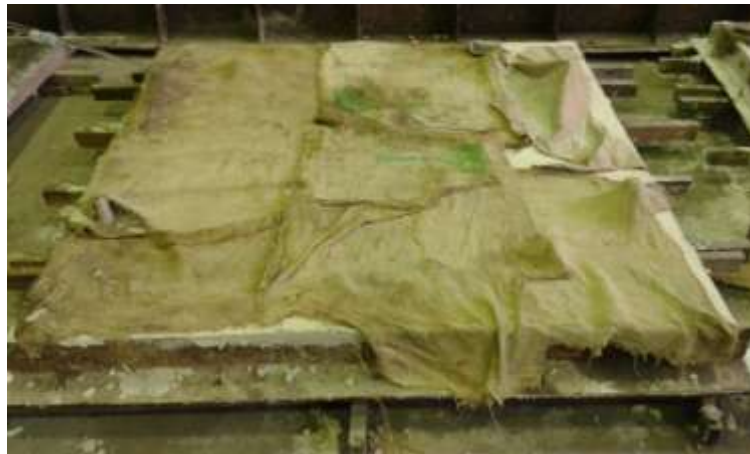
Figura 3.18 – Procedimento de cura das lajes.

Para a cura das lajes e dos corpos de prova foram utilizados sacos de aniagem, os quais eram umedecidos regularmente, a fim de garantir a superfície das lajes sempre úmidas. A Figura 3.18 mostra o procedimento adotado.

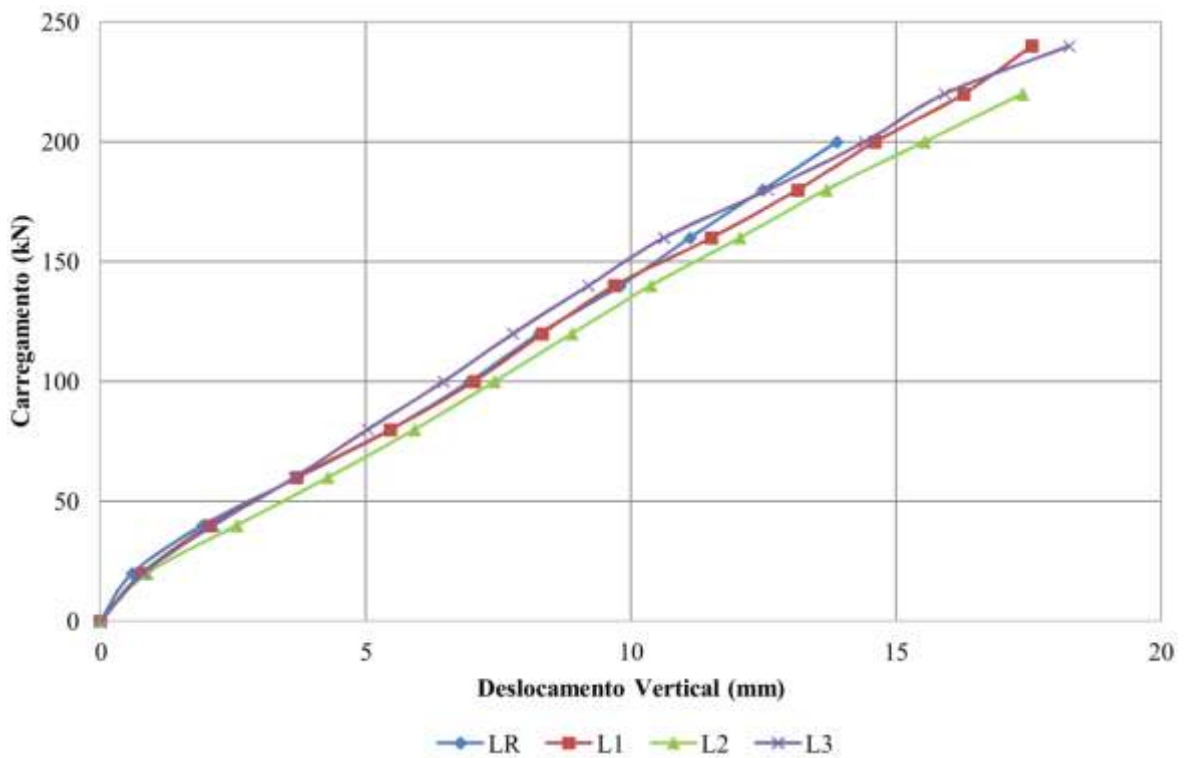
Laje	d (mm)	ρ (%)	f_c (MPa)	P_u (kN)	P_{ys} (kN)	δ_{max} (mm)	δ_{ys} (mm)	Modo de Ruptura
LR	94	1,2	23	215	180	13,9	11,1	Punção
L1	96			254	230	17,6	14,6	Punção
L2	95			221	-	17,4	-	Punção
L3	96			242	200	18,3	14,4	Punção

Figura 4.4 - Deslocamentos verticais máximos no centro das lajes (D3).

Os modelos avaliados nesta pesquisa apresentaram um deslocamento vertical de forma similar, onde graficamente caracterizam uma curva. Antes do surgimento da primeira fissura radial o comportamento é aproximadamente linear, após este evento inicia-se a formação de uma curva. O modelo L3 foi o que apresentou maior deslocamento, contudo a laje L2 foi a que apresentou maior variação para o mesmo passo de carregamento com relação às outras lajes. As flechas observadas no centro das lajes (D3) com armadura de cisalhamento, foram até 31% superiores a laje sem estribos.

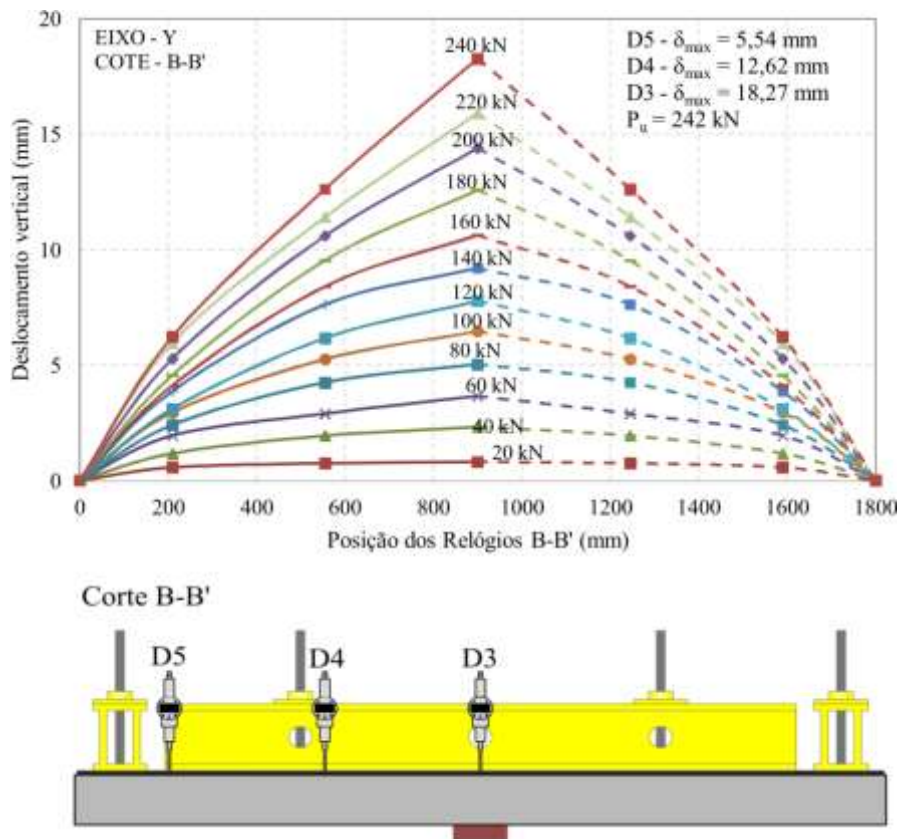
Figura 4.11 – Deslocamento vertical da laje L3 no eixo X corte A-A'.

Figura 4.12 – Deslocamento vertical da laje L3 no eixo Y corte B-B'.

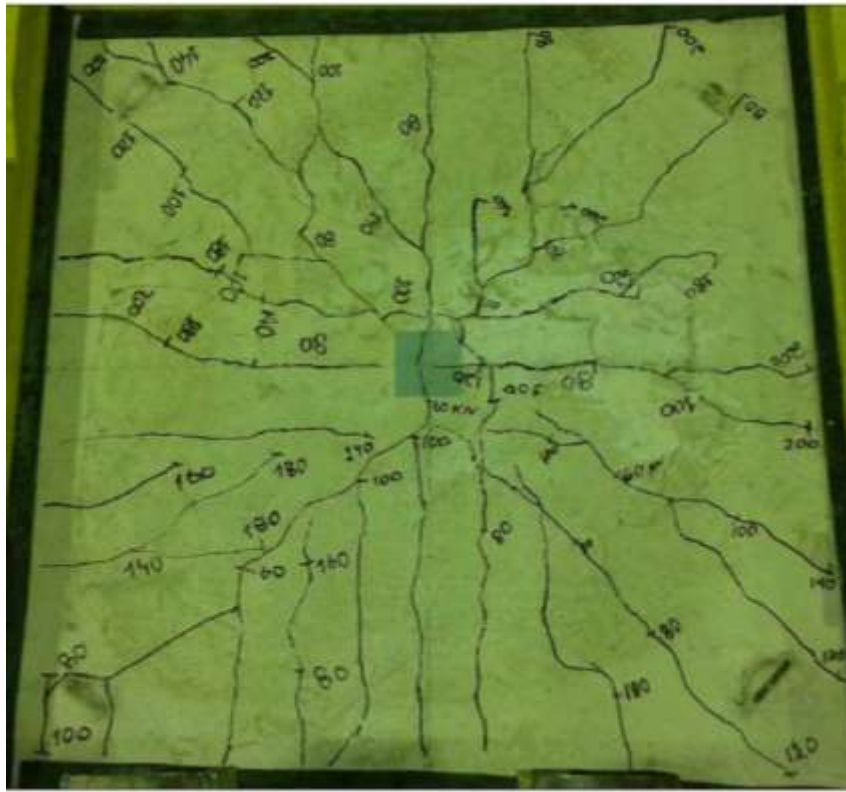
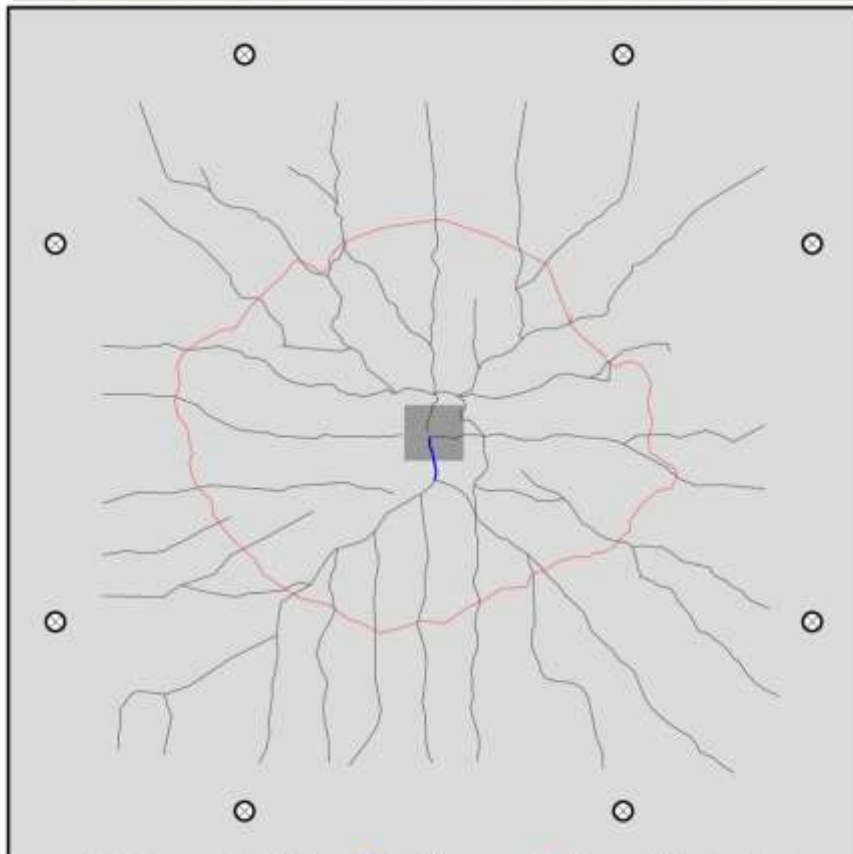
De modo geral, o padrão na formação das fissuras na superfície das lajes ocorreu, de forma semelhante, para todos os modelos, independentemente da variação na taxa de armadura transversal. As fissuras radiais foram as primeiras a surgirem, inicialmente próximas à região carregada, propagando-se para as bordas da laje, a cada passo de carga.

Para todas as lajes, as primeiras fissuras radiais visíveis surgiram no segundo passo do carregamento (40 kN), comparando-a com as cargas últimas das lajes LR, L1, L2 e L3, estas surgiram a 18,6%, 15,7%, 18,1% e 16,5%, respectivamente. Já as fissuras tangenciais, ocorreram a 46,5%, 55,1%, 54,3% e 49,6%. A Tabela 4.5 apresenta um resumo das cargas para o surgimento das fissuras observadas com algumas características das lajes. As figuras mostram o panorama de fissuração das lajes, após a ruptura. Nota-se que as lajes com armadura de cisalhamento apresentam uma intensidade maior de fissuras, quando comparadas com a laje sem armadura transversal.

Figura 4.22 - Panorama de fissuração da laje LR.

As fissuras se desenvolveram radialmente e se estendiam em direção as bordas apoiadas. As armaduras de cisalhamento influenciaram no panorama de fissuração as lajes com estribos apresentaram um número maior de fissuras em suas superfícies. Pode-se dizer que em razão da eficiência do estribo com ângulo de 60° favoreceu as lajes apresentarem um panorama de fissuração mais intenso.

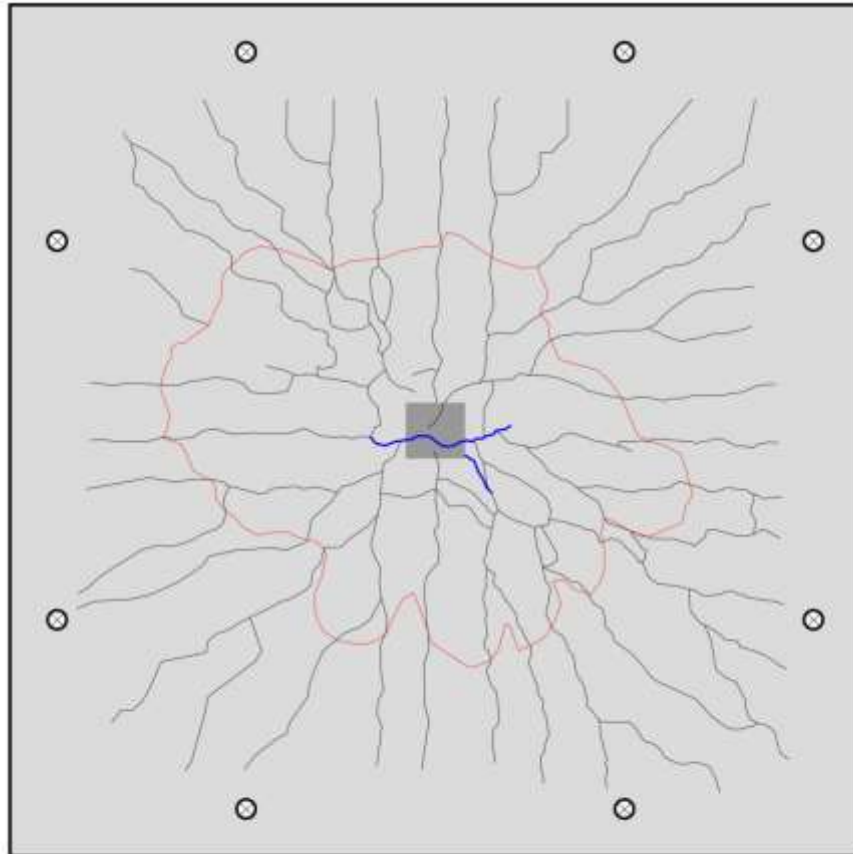
Comparando a laje L1 com a L3 nota-se a influência da taxa de armadura transversal na intensidade desta primeira fissura, onde sua propagação cobriu uma área superior a da L1. Em um segundo momento, com níveis mais elevados do carregamento surgiram às fissuras tangenciais ao redor da área carregada.

Figura 4.23 – Panorama de fissuração da laje L1.

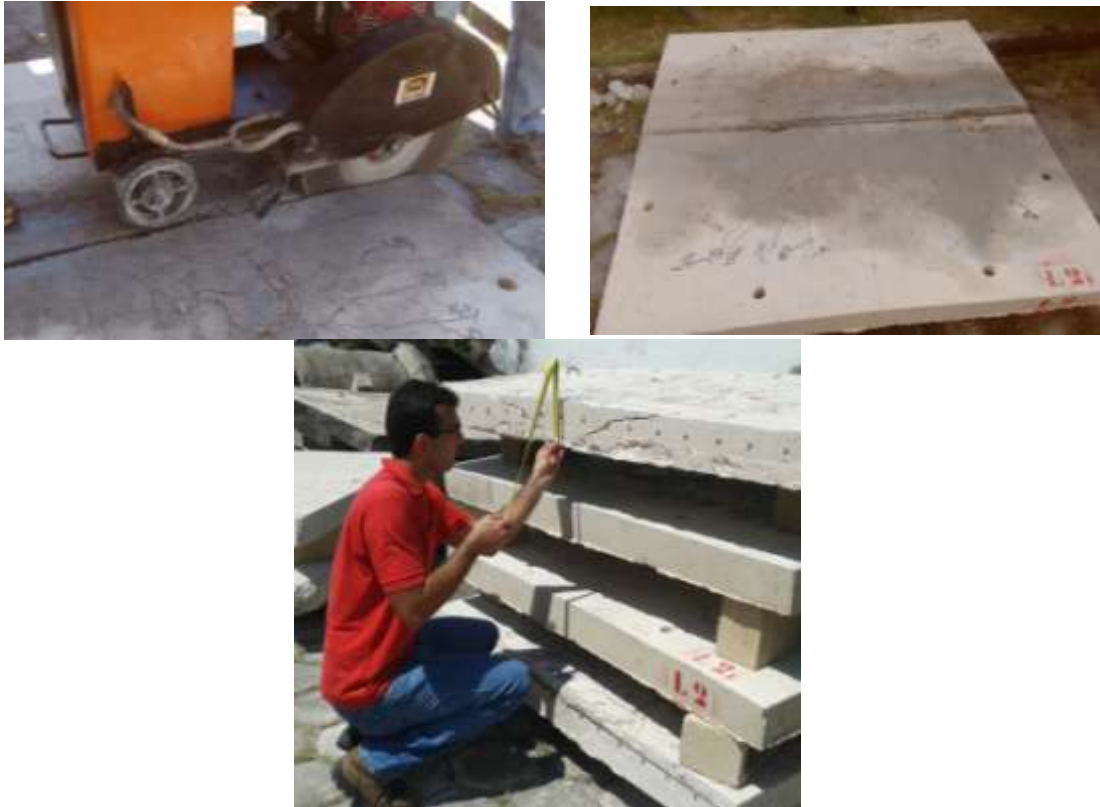
Figura 4.26 – Procedimento utilizado para realização dos cortes nas lajes e coleta da altura útil real média.

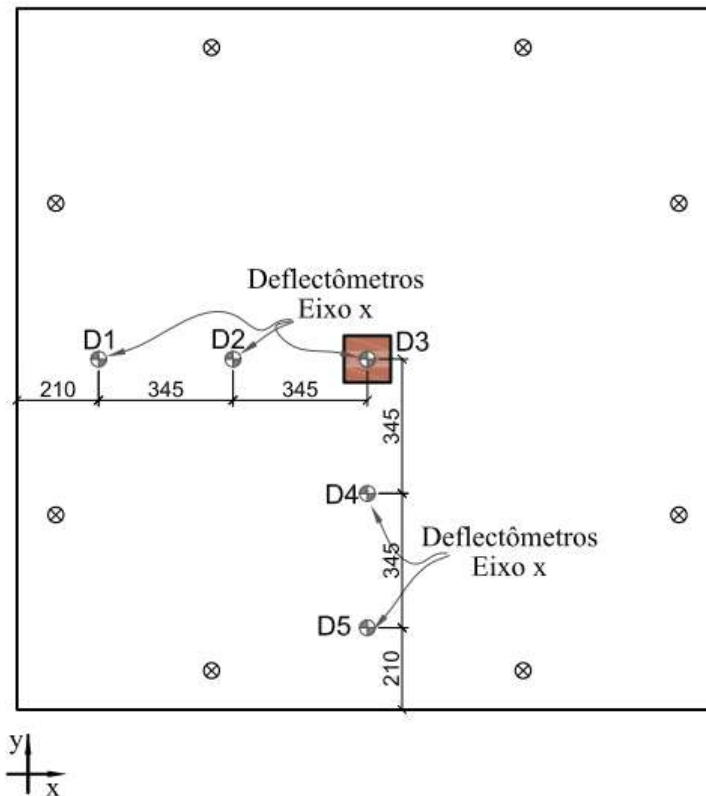
Figura A1 – Posição dos defletores adotada para todas as lajes.

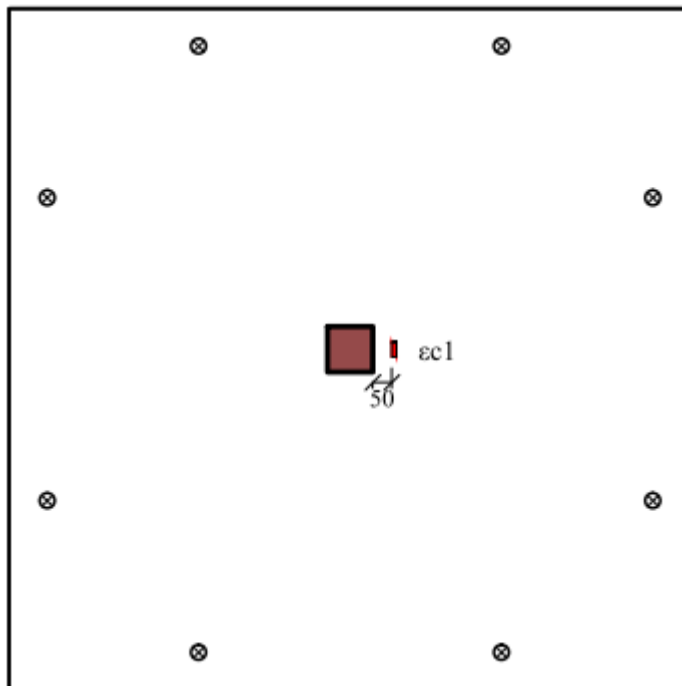
Figura A.2 – Posição do extensômetro na superfície inferior das lajes.
