Viabilidade Técnico-Econômica do controle da verticalidade e da volumetria do revestimento de fachadas em edifícios altos por meio de medidas topográficas.

DISSERTAÇÃO DE MESTRADO

Programa de Pós-graduação em Engenharia Civil

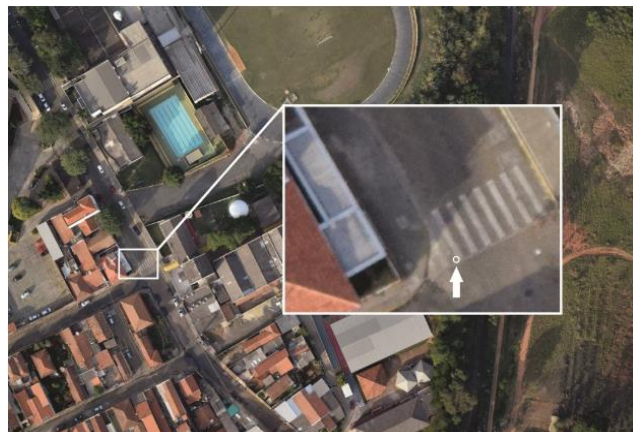
Figura 2: Ponto de Controle – Alvo Natural

De acordo com Neto, (2015) os pontos de controles utilizados para aumentar a acurácia do seu mapeamento aéreo. Podem ser: os alvos naturais (Figura 2), bem comuns em projetos de mapeamento aéreo de zonas urbanas, como neste tipo de projeto há um grande nível de detalhes em solo é possível utilizar estes que também estarão visíveis na imagem.

Como ponto de controle, pode-se utilizar o canto de uma faixa de pedestre, uma esquina, intersecções visíveis, neste caso o projeto ganha uma velocidade maior em sua execução, já que é possível iniciar a coleta dos pontos de controle com grande antecedência ao voo ou após a execução do voo, já que estes alvos naturais não serão removidos do solo.

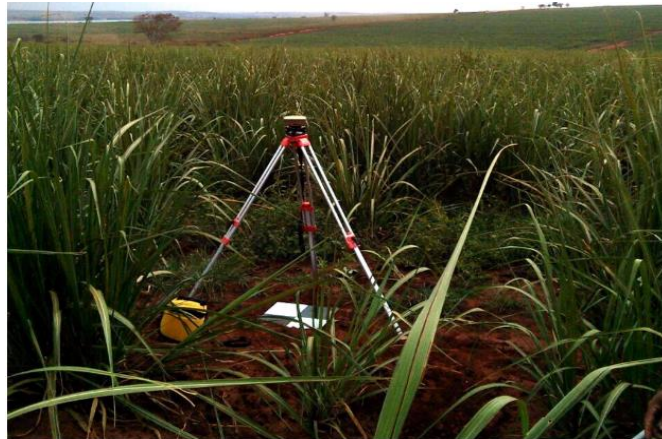
Figura 3: Ponto de controle – Alvo Artificial

No caso de áreas rurais, estes terrenos geralmente homogêneos não apresentam detalhes para serem aproveitados como alvos. São utilizados alvos artificiais (Figura 3) que são implantados no terreno e que aparecem nas imagens, este tipo de levantamento é chamado de voo pré-sinalizado.

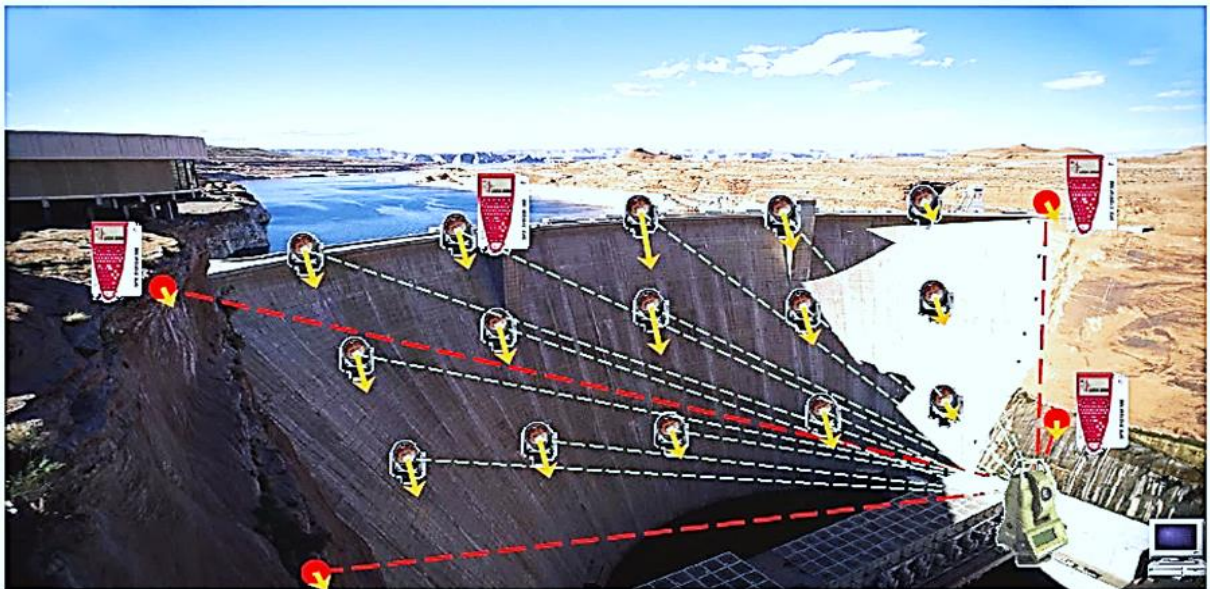
Figura 9: Integração entre sistemas para monitoramento de estruturas: GPS e Estações Totais

A aplicação de sistemas integrados no monitoramento de estruturas (Figura 9), tem tido notável desenvolvimento, como por exemplo, a integração de GPS com Estações Totais, onde os pontos de referência têm as suas coordenadas determinados por GPS e os pontos-objeto por Estações Totais. Todo o processo de medição poderá ser acompanhado em tempo real por intermédio de softwares específicos, possibilitando comparações com os dados obtidos pelos procedimentos geotécnicos e ajudando na tomada de decisões.

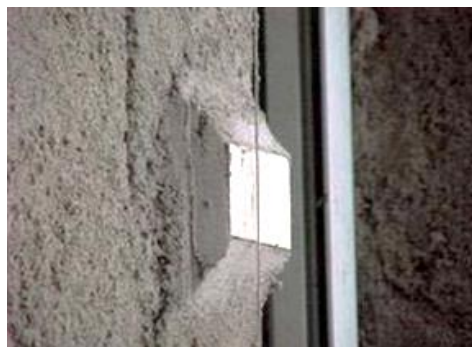
Figura 21: Taliscamento

- ✓ As taliscas (Figuras 21, 22 e 23) devem ser fixadas com a mesma argamassa do revestimento.

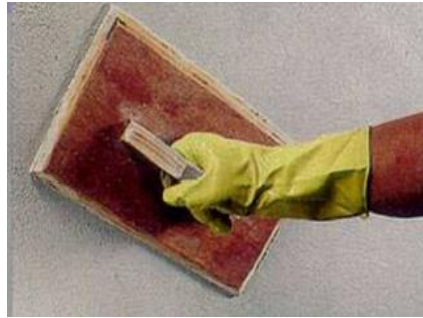
Figura 27: Desempeno

Obtido pela movimentação de desempenadeira de madeira em movimentos circulares, conforme (Figura 27)

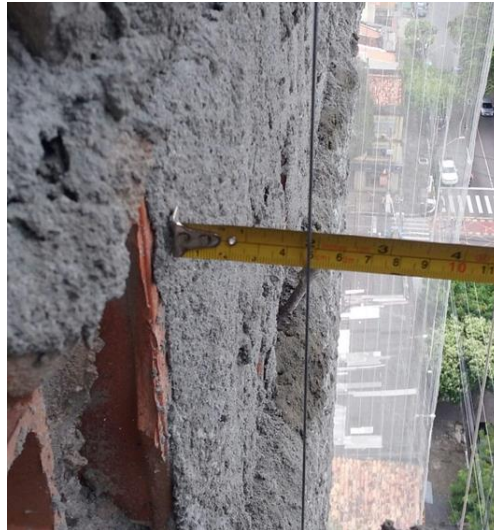
Figura 37: Medição do controle na trena no Edifício A

De modo a serem alcançados os objetivos propostos da pesquisa de campo, utilizou-se primeiramente uma Estação Total série 3000 TOPCON, de alta tecnologia para obras de construção civil, medição sem prisma de até 250 metros, precisão angular de sete segundos de arco, precisão linear Modo Prisma $\pm (3 \text{ mm} + 2 \text{ ppm} \times D)$ m.s.e.(medição fina) e Modo sem Prisma $\pm(5 \text{ mm})$ m.s.e.(25 metros ou mais) ou $\pm(10 \text{ mm})$ m.s.e.(1,5 a 25 metros) para coleta de dados nas arestas (Figuras 31 e 34) de dois edifícios, onde foram feitas medições em todos os pavimentos desde a base até o topo das estruturas investigadas, que representam os objetos a serem monitorados para o controle geométrico da verticalidade. Posteriormente, foram feitas medidas com trena convencional (Figuras 37 e 40) em todos os pavimentos para verificação do controle volumétrico da linha de prumada em relação ao revestimento das paredes.

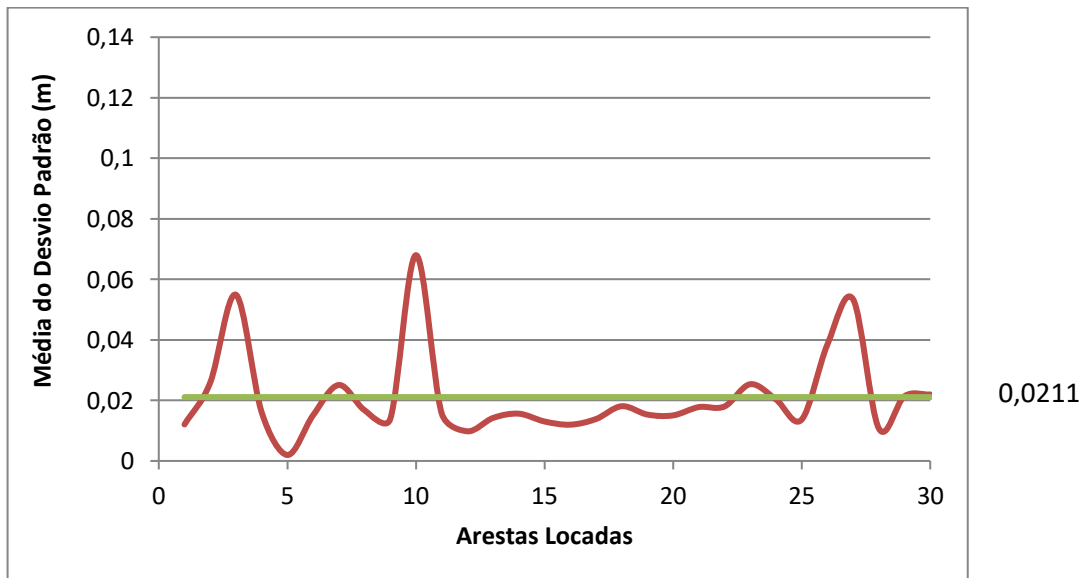
Figura 42: Controle da Verticalidade do Edifício A

A figura 42 mostra o controle da verticalidade das 30 arestas levantadas no EDIFÍCIO A com Estação Total, e apresenta a média do desvio padrão em relação à linha de referência de 7 cm igual a 2,11 cm.

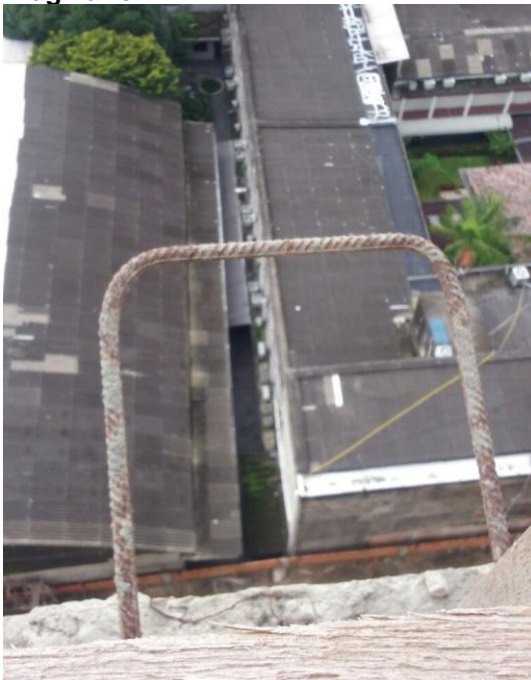
Figura 45: Gabarito em "U", locação do eixo imaginário.

Após execução da primeira laje, foi colocado um gabarito de aço em forma de "U" (Figura 45) em extremidades definidas na obra, onde eram marcados com um "risco" através de uma lâmina de cortar aço ou tubo, passando este risco nos "U" das lajes acima com uso de um prumo (Figura 46), reconfirmando esta prumada na primeira laje a cada 5 pavimentos elevados. Cruzando linhas do "U" de uma extremidade a outro "U" da outra extremidade, formando um eixo cartesiano (eixo imaginário), eram locados os pilares através de medidas de um projeto de locação dos mesmos, erguia-se a forma e eram concretados a cada 8 dias trabalhados.
