**Cisalhamento em Elementos de Concreto
Armado com Estribos Desconectados**

DISSERTAÇÃO DE MESTRADO

Instituto de Tecnologia
Programa de Pós-graduação em Engenharia Civil

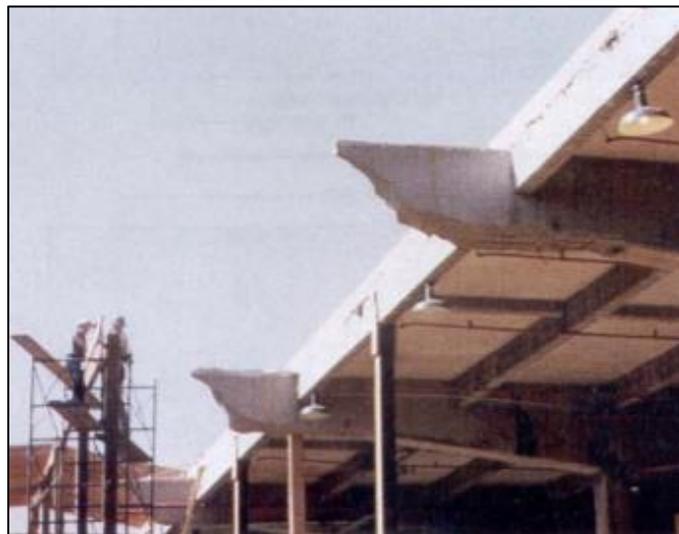
Figura 1.1 - Ruptura por cisalhamento (LUBELL *et al.*, 2004)

Estruturas de concreto armado estão sujeitas a tensões cisalhantes, sendo o seu nível de intensidade dependente dos tipos de solicitação e estrutura. Rupturas associadas a esse tipo de ação são muito perigosas, pois estão associadas, geralmente, a baixos níveis de fissuração e deslocamento, impossibilitando que o engenheiro possa intervir antes que a estrutura entre em colapso, como ocorreu em uma base aérea dos Estados Unidos com o colapso parcial de vigas de concreto armado, como mostra a Figura 1.1.

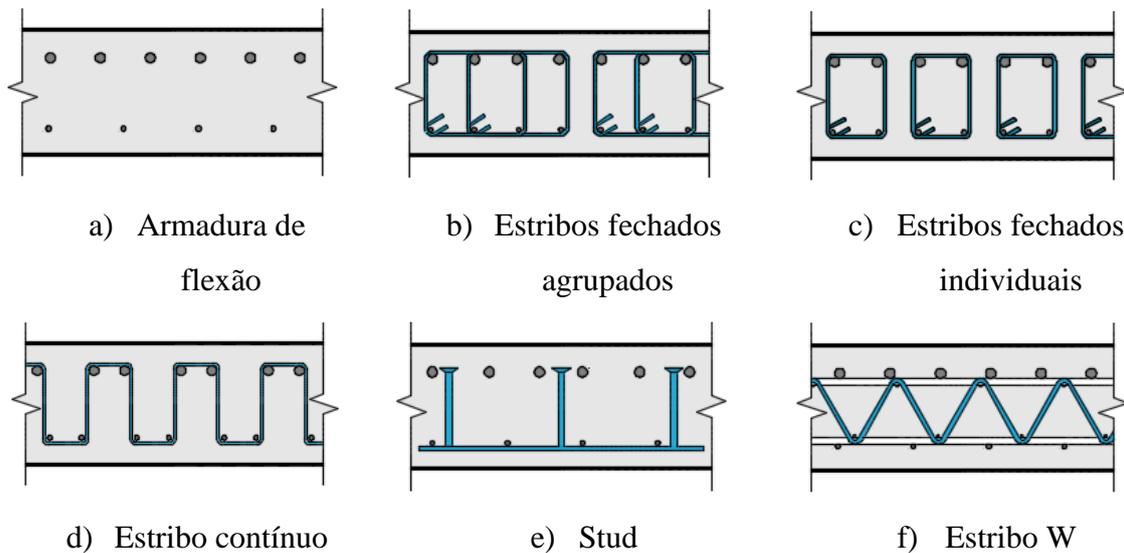
Figura 1.3 – Tipos de armadura

Para ilustrar a situação discutida, a Figura 1.3 apresenta a seção transversal de um elemento de concreto armado sujeito ao cisalhamento unidirecional, onde em 1.3a é apresentada a armadura longitudinal necessária para resistir aos esforços por flexão e as figuras de 1.3b a 1.3f mostram algumas opções de armaduras de cisalhamento.

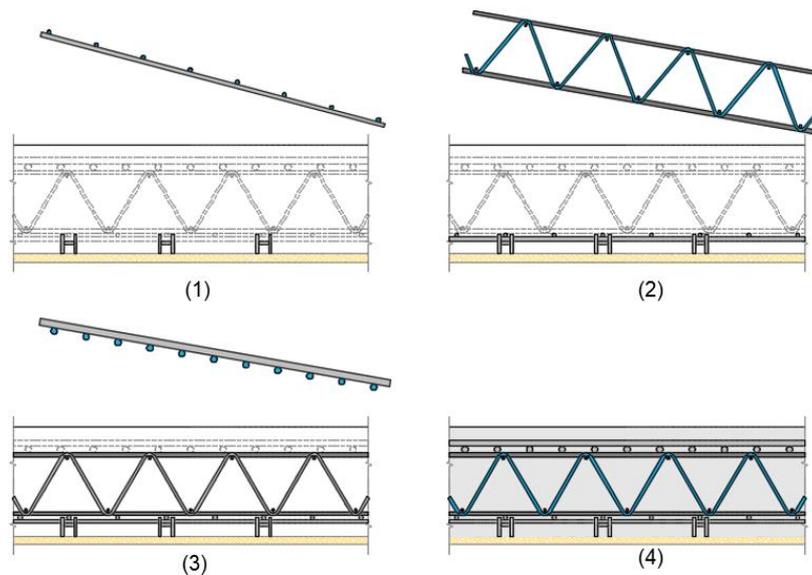
Figura 1.4 - Processo de montagem do estribo W em um elemento de concreto armado

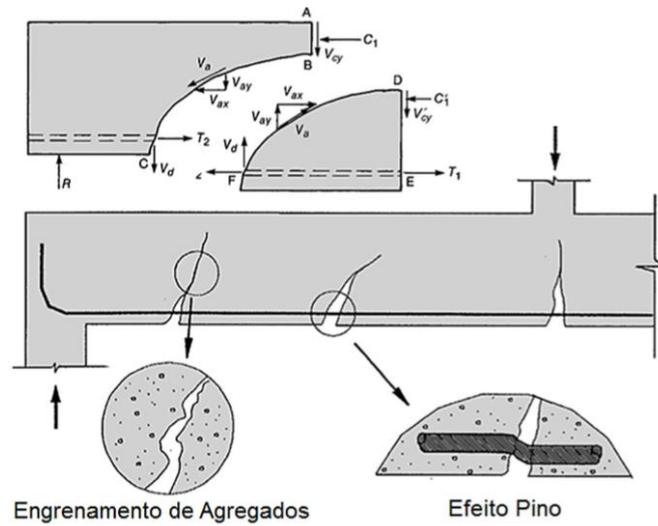
Figura 2.1 - Comportamento de uma viga sem armadura transversal (Adaptado de WIGHT e MACGREGOR, 2012)

O engrenamento dos agregados consiste na transmissão de tensões cisalhantes de compressão através das fissuras, devido à rugosidade dos agregados. Este efeito foi estudado por diversos autores como TAYLOR (1970), WALRAVEN (1980), ULAGA (2003) e SAGASETA e VOLLUM (2011). Dentre as diversas conclusões apresentadas por eles, destacam-se que esse efeito é governado pela rugosidade da superfície de contato, diâmetro máximo do agregado graúdo e abertura e tipos de fissuras. CAMPANA *et al.* (2013) comentam que o engrenamento dos agregados é a ação mais dominante na resistência ao cisalhamento de vigas sem armadura transversal, uma vez que nessas peças a fissura crítica de cisalhamento tende a ser mais íngreme do que em uma viga com armadura de cisalhamento. A Figura 2.1 mostra o comportamento de uma viga sem armadura transversal, destacando-se o efeito pino e engrenamento dos agregados.

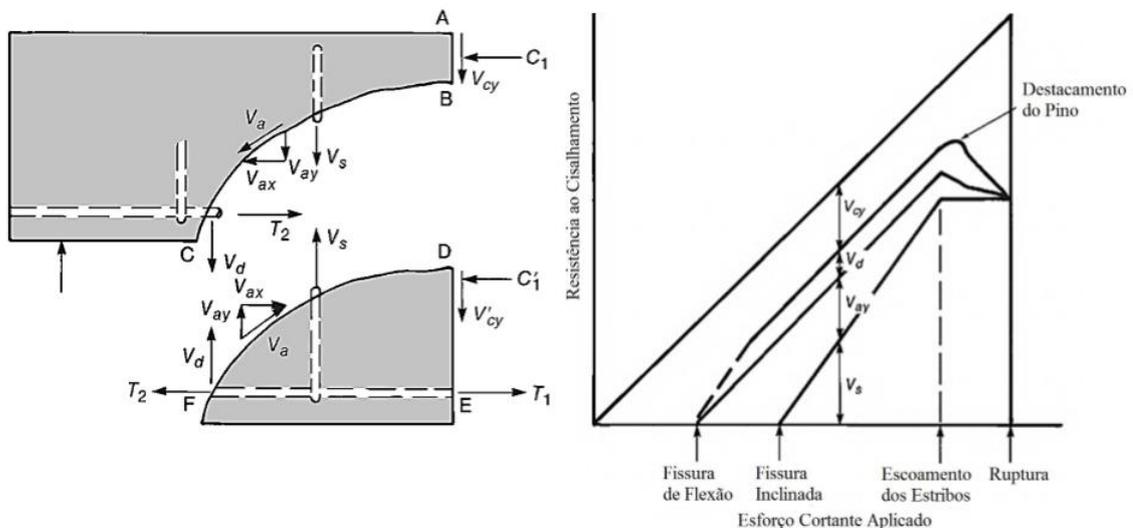
Figura 2.2 – Comportamento de uma viga com armadura transversal (Adaptado de WIGHT e MACGREGOR, 2012)

Na Figura 2,2, observa-se o comportamento de uma viga com armadura transversal, observa-se que, enquanto a peça não apresenta fissuras, o concreto é responsável pela transferência das tensões cisalhantes. Após o surgimento das fissuras de flexão, o efeito pino começa a contribuir para a resistência da viga, enquanto que a contribuição do concreto na parte tracionada diminui, devido à fissuração. Com o surgimento das fissuras inclinadas por cisalhamento, o engrenamento dos agregados passa a atuar na peça, transferindo as tensões de compressão, enquanto que a armadura transversal também passa a ser solicitada, transferindo as tensões de tração. Além dessa contribuição, a armadura de cisalhamento ainda possibilita maior eficiência para os demais mecanismos, uma vez que contribui para evitar a abertura das fissuras.

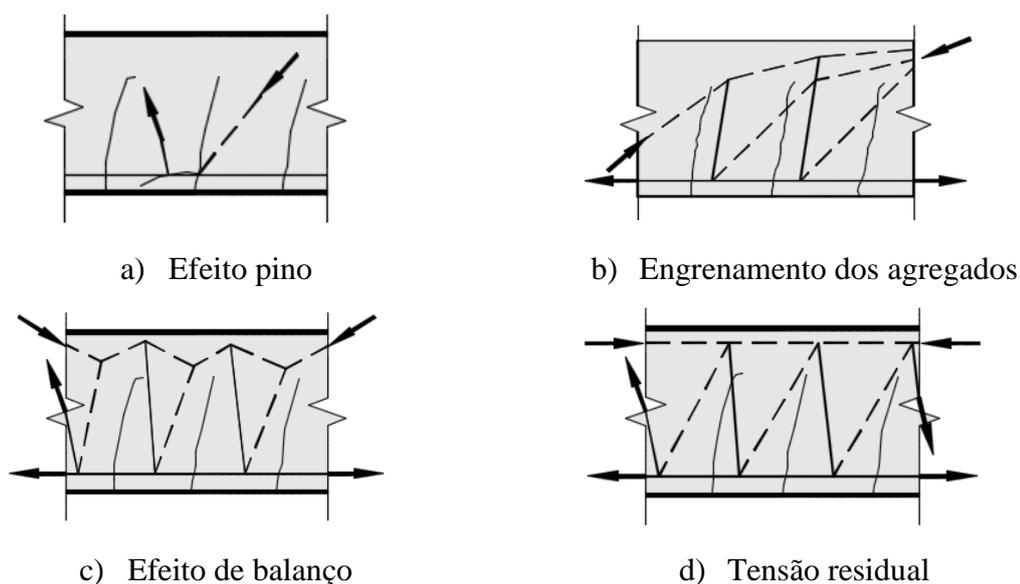
Figura 2.3 - Mecanismos de transferência do cisalhamento (Adaptado de CAVAGNIS *et al.*, 2015)

Com base nos modelos de bielas e tirantes, observa-se que, num plano fissurado, as tensões de tração continuam a ser transferidas na viga por meio do efeito pino, onde se posiciona a armadura de flexão, como mostra a Figura 2.3a. Na Figura 2.3b, verifica-se que

as bielas continuam a ser formadas, mesmo atravessando fissuras, isso é justificado pelo engrenamento dos agregados, que possibilita essa transferência de esforços.

O efeito de balanço foi apresentado por KANI (1964), esse mecanismo ocorre após o início de fissuração e pode ser compreendido com base no modelo de bielas e tirantes da Figura 2.3c, onde o banzo comprimido assume um aspecto deformado, de forma que os nós das bielas e tirantes fiquem posicionados entre as fissuras, solicitando a parte não fissurada do concreto. Ressalta-se que a contribuição do efeito de balanço é limitada pelo desenvolvimento das fissuras de flexão para fissuras de cisalhamento, que impede a transferência das tensões de tração, conforme explicam MUTTONI e FERNÁNDEZ RUIZ (2008). Esse mecanismo é adotado em conjunto com o efeito arco nos modelos de dimensionamento propostos por ZARARIS (2003) e TUREYEN e FROSCHE (2003).

HILLEBORG (1983) demonstrou que, após a fissuração, o concreto apresenta um comportamento *softening*, que permite a transferência de esforços através das fissuras, devido à tensão residual de tração do concreto, como mostra a Figura 2.3d. Porém, a resistência propiciada por esse mecanismo é limitada a fissuras com aberturas de até 0,2 mm, segundo HORDIJK (1992). Vale ressaltar, também, que esse mecanismo está diretamente relacionado ao efeito de escala, uma vez que SYROKA-KOROL e TEJCHMAN (2014) relatam, com base nos estudos de diversos autores, que o efeito de escala está geralmente associado ao tamanho das aberturas das fissuras e seus espaçamentos.

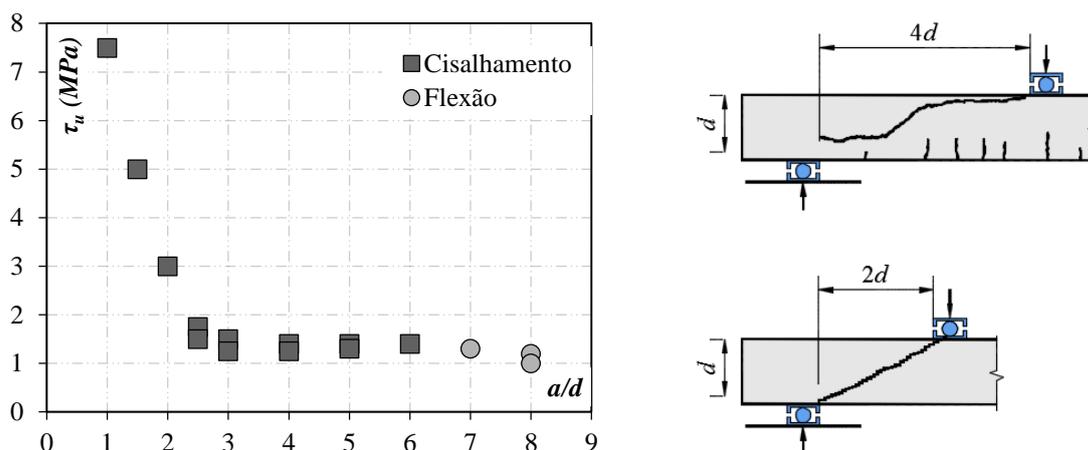
Figura 2.4 - Efeito arco (Adaptado de FISKER e HAGSTEN, 2016)

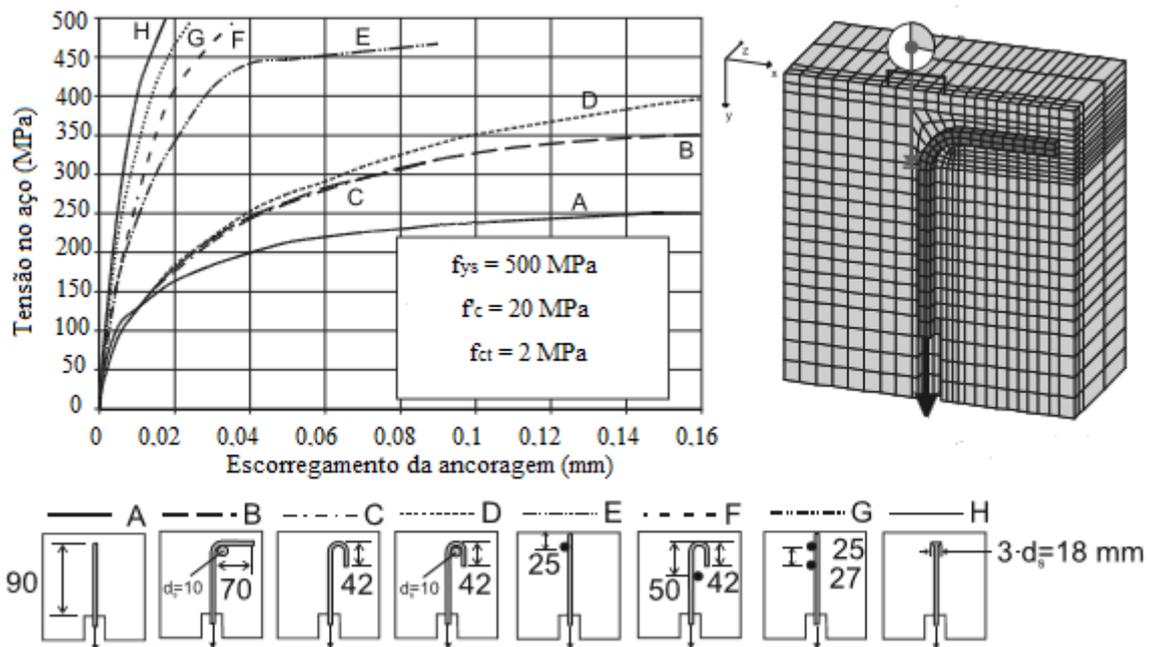
Figura 2.8 - Resultados das análises computacionais de BEUTEL e HEGGER (2002)

A partir da Figura 2.8, fica evidente que as condições de ancoragem influenciam no escorregamento da armadura. A barra reta do modelo A obteve, como esperado, a menor rigidez ao escorregamento, os modelos B e C obtiveram rigidez equivalentes e o modelo D foi apenas um pouco mais rígido que os dois anteriores. Mesmo os modelos B, C e D tendo rigidez superiores à da barra reta, os mesmos alcançaram níveis de tensão de no máximo 80% da tensão de escoamento do aço. Os modelos com barras soldadas apresentaram rigidez superior aos modelos B, C e D, e ainda obtiveram uma rigidez próxima da apresentada pelo modelo H, que possuía ancoragem mecânica na extremidade, sendo o caso mais favorecido por diversos autores e recomendações normativas.

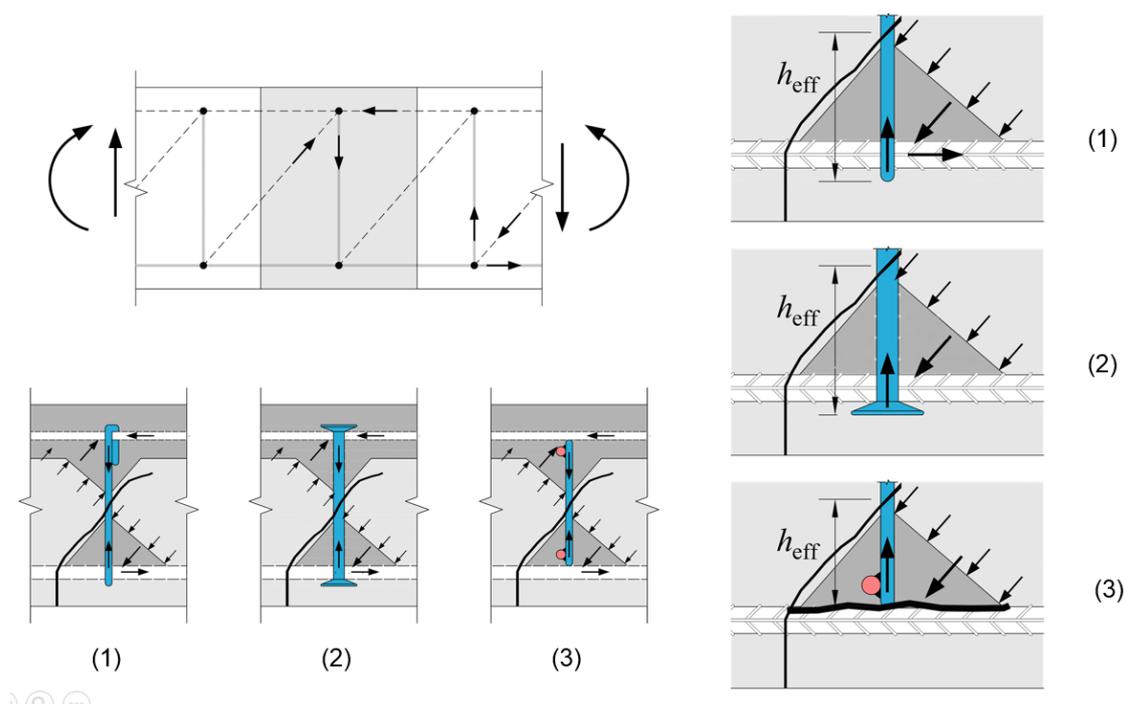
Figura 2.9 - Desempenho das ancoragens de armaduras transversais

Para ilustrar o comportamento de armaduras transversais em vigas de concreto armado, a Figura 2.9 mostra um trecho de viga sob ação de momento fletor e cisalhamento, sendo que após a fissura inclinada cruzar as barras verticais, a mesma é solicitada, para os casos 1 e 2, que são armaduras que se conectam à barra de flexão, a mesma transfere parte dos esforços para essa armadura, enquanto que para a situação 3, que a armadura é desconectada, a mesma é solicitada, mas não transfere os esforços à armadura longitudinal, favorecendo a formação de uma fissura horizontal por delaminação.

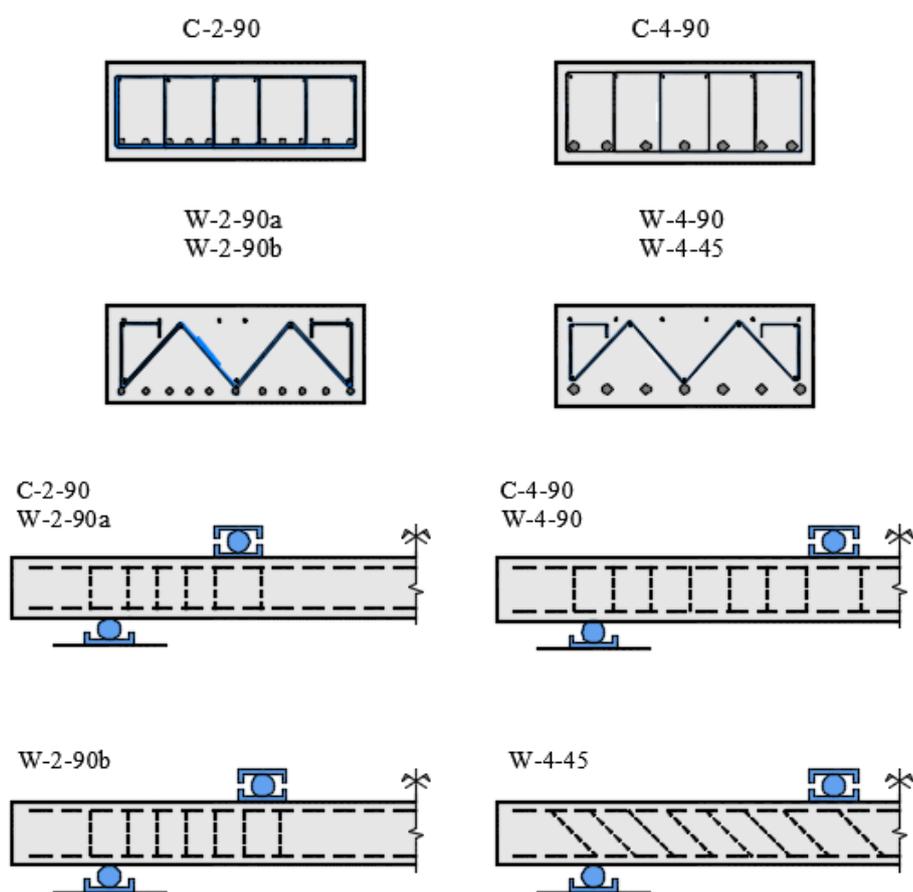
Figura 2.12 - Vigas ensaiadas por FERREIRA *et al.* (2016)

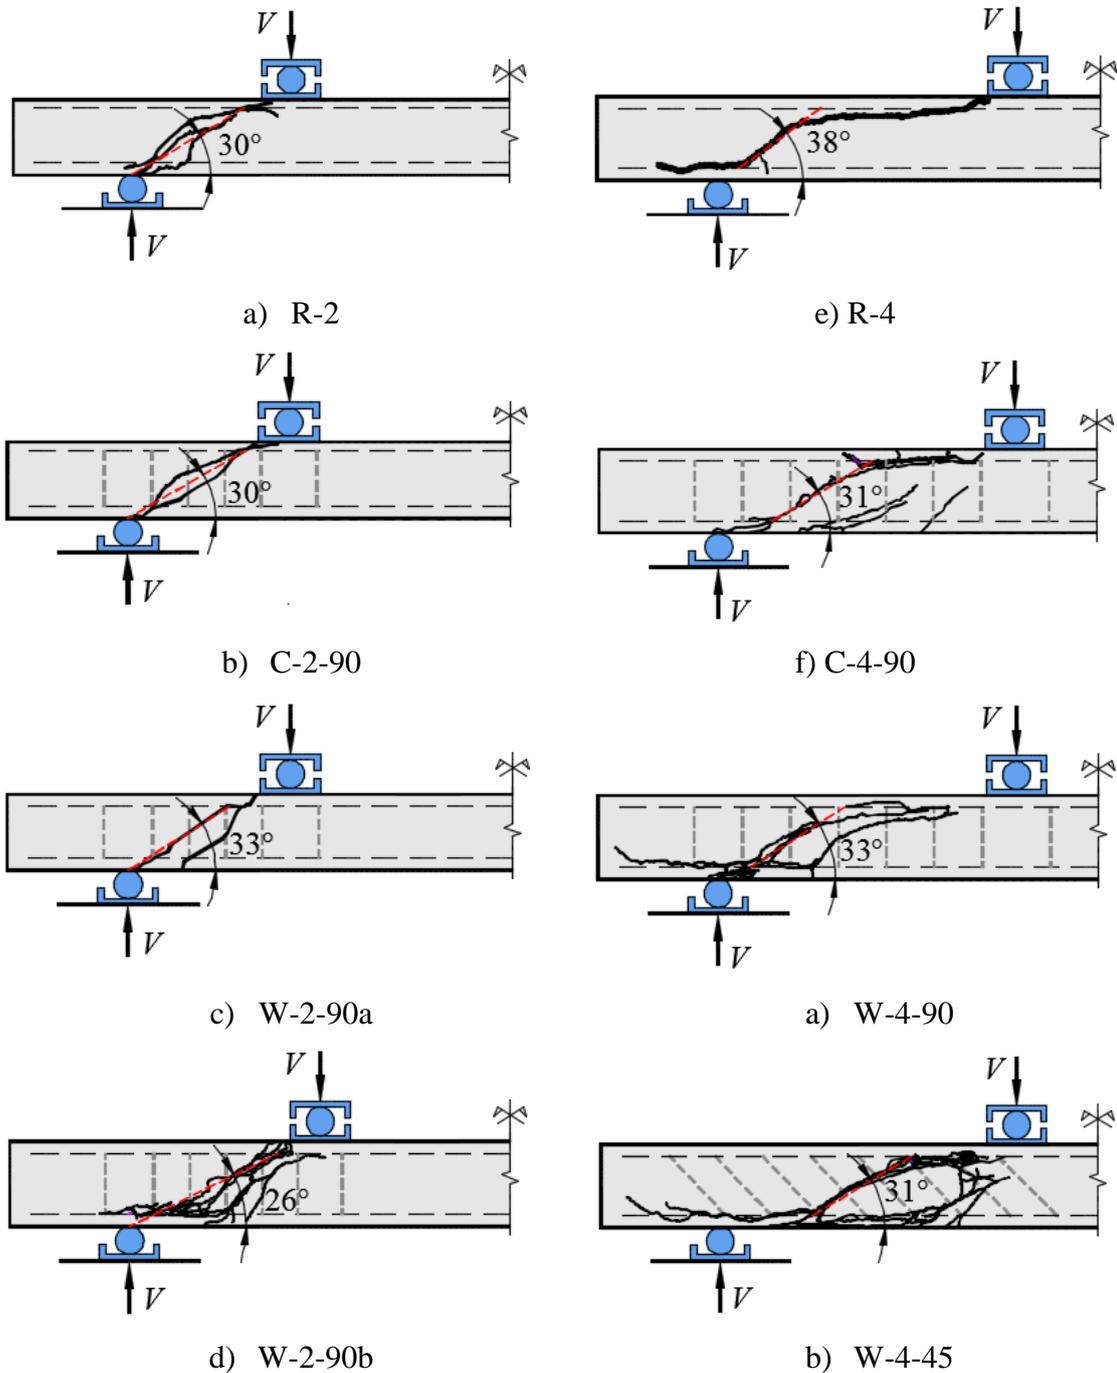
Figura 2.13 - Superfície de ruptura das vigas de FERREIRA *et al.* (2016)

A Figura 2.13 mostra as superfícies de ruptura das vigas ensaiadas por FERREIRA *et al.* (2016), onde é possível observar que todas as peças romperam por cisalhamento, sendo observadas fissuras de delaminação nas vigas com estribo W com relação a/d próxima de 4, W-4-90 e W-4-45.

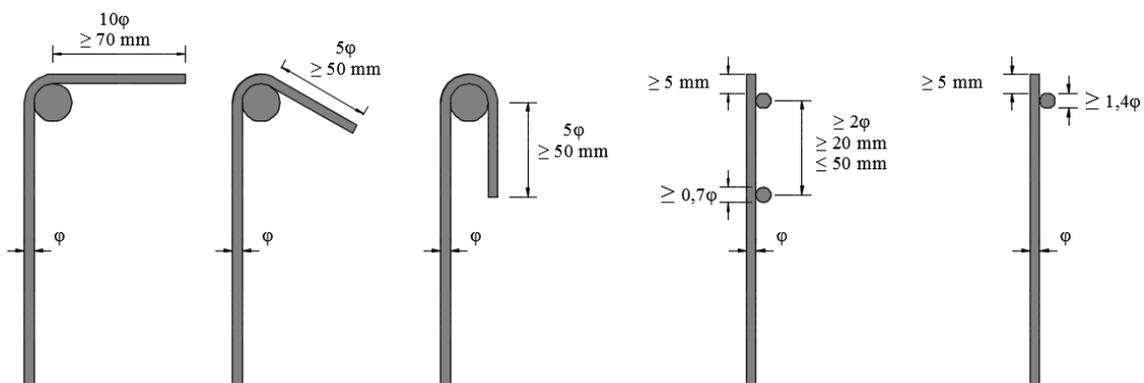
Figura 2.14 – Recomendações da ABNT NBR 6118 (2014) quanto à ancoragem de estribos

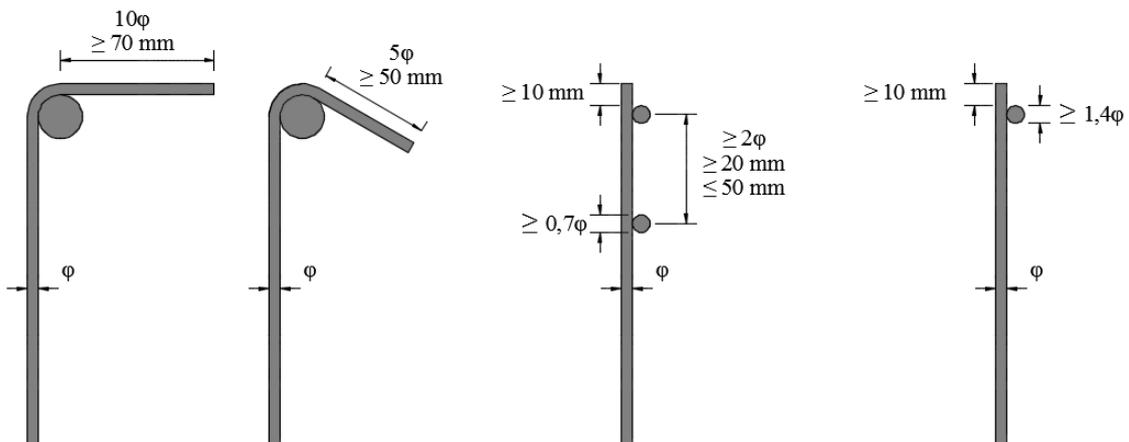
Figura 2.15 - Recomendações do Eurocode 2 (2004) quanto à ancoragem de estribos

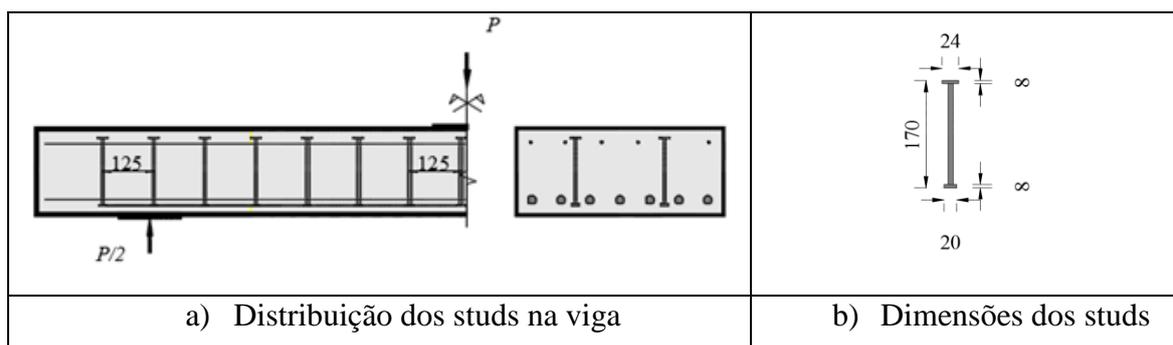
Figura 3.6 - Detalhe da viga S-3.5-0.16

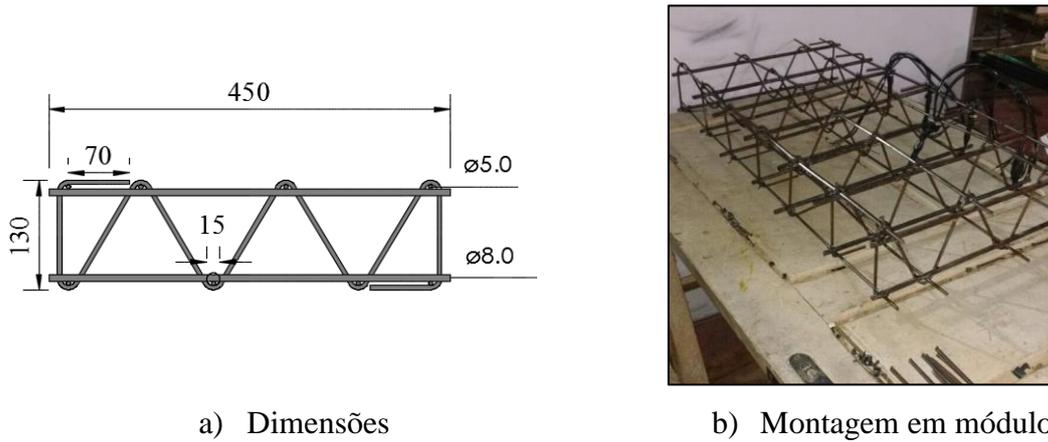
Figura 3.8 - Estribo W

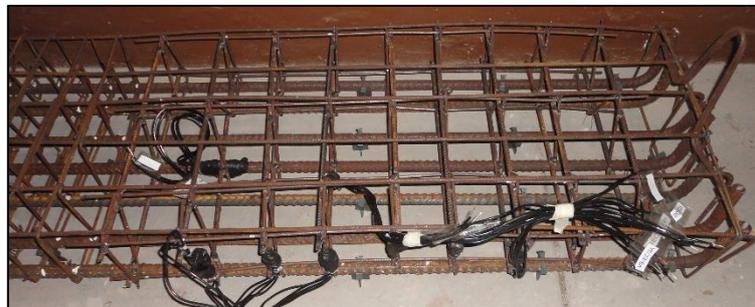
Figura 3.10 - Armadura da viga W-3.5-0.17

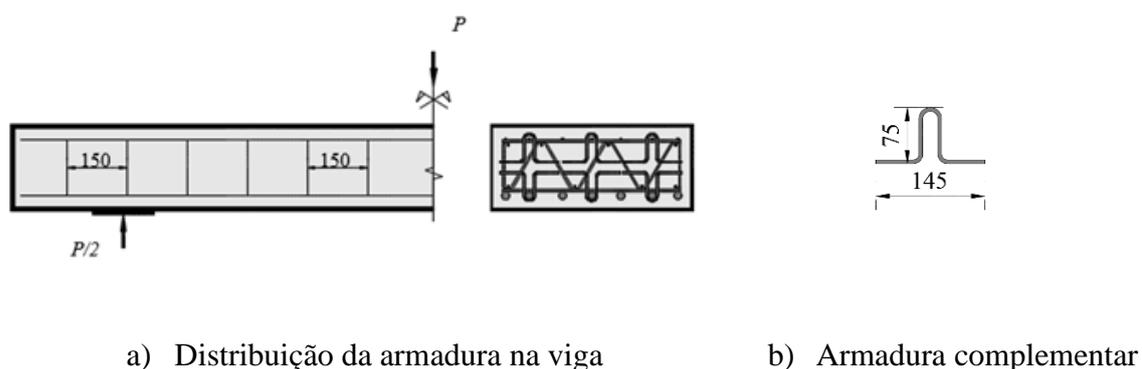
Figura 3.11 - Detalhe da viga Wc-3.5-0.17

Como as vigas com estribo W ensaiadas por FERREIRA *et al.* (2016) que possuíam relação a/d próxima de 4 falharam por delaminação, neste estudo procurou-se evitar essa ruptura, recorrendo a uma armadura complementar de controle da delaminação. Essas armaduras foram fabricadas com aço CA 50 de 6,3 mm de diâmetro e possuem o objetivo de costurar as fissuras que se formam acima da armadura de flexão. A Figura 3.11 mostra o detalhe da viga Wc-3.5-0.17 e a Figura 3.12 a armadura da mesma viga. Para que as armaduras complementares fossem instaladas nos devidos lugares, utilizaram-se 7 barras de 6,3 mm na parte superior da viga, diferenciando-se das demais dessa primeira série.

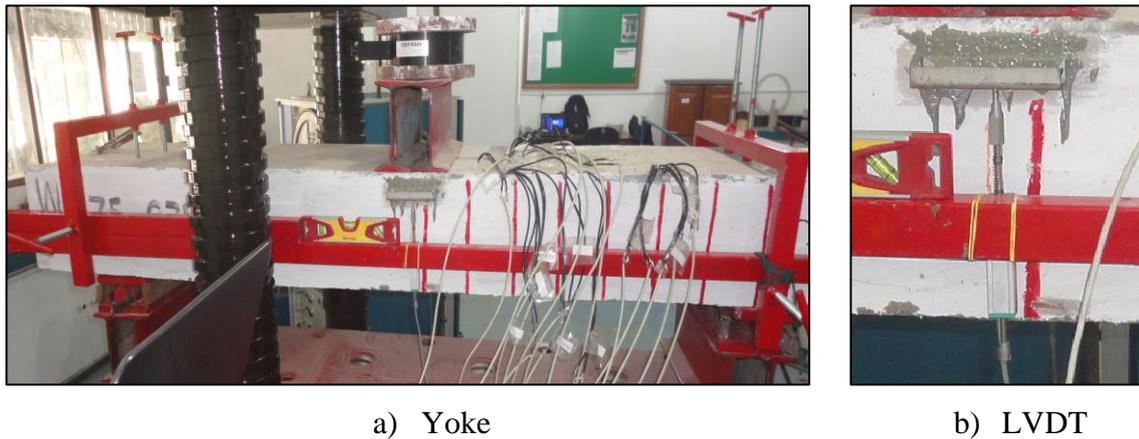
Figura 3.17 - Monitoramento do deslocamento vertical

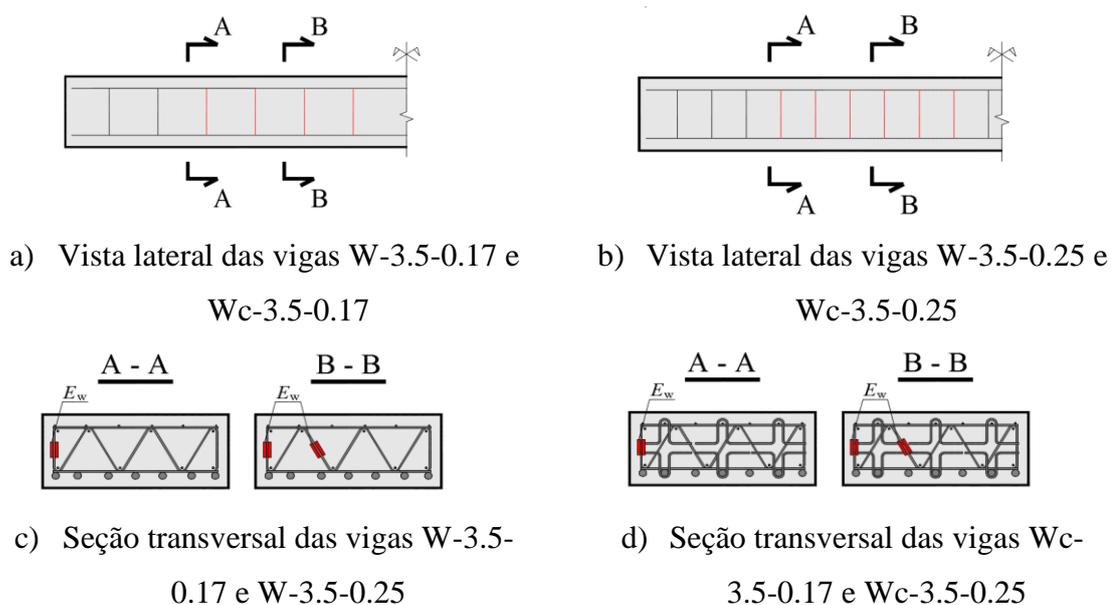
Figura 3.24 - Extensometria das vigas do grupo "W"

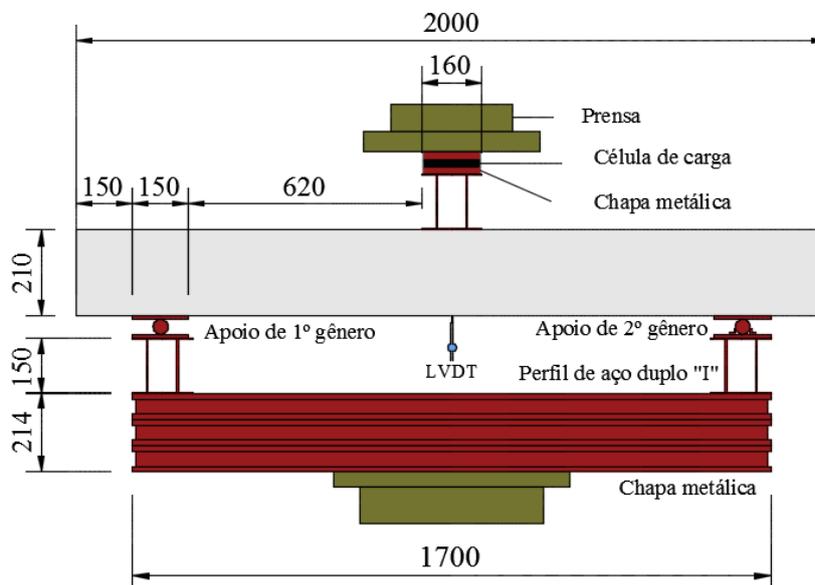
Figura 3.26 - Sistema de ensaio das vigas

Para a aplicação da carga, utilizou-se um perfil duplo “I” com largura de 160 mm, altura de 15 mm e espessura de 4 mm, para evitar uma ruptura localizada nesse ponto, bem como para garantir a dimensão idealizada para o vão de cisalhamento e dar altura para o sistema de ensaio. Outros dois perfis metálicos também foram utilizados nos apoios para garantir altura ao sistema de ensaio, com as mesmas dimensões, sendo apoiadas sobre eles chapas metálicas com 150 mm de largura e 10 mm de espessura, uma com um rolete sem restrição ao deslocamento horizontal e outra com restrição, simulando um apoio de primeiro e segundo gênero respectivamente, e sobre os roletes outra chapa, para evitar o esmagamento localizado. Os roletes eram maciços e possuíam diâmetro de 40 mm.

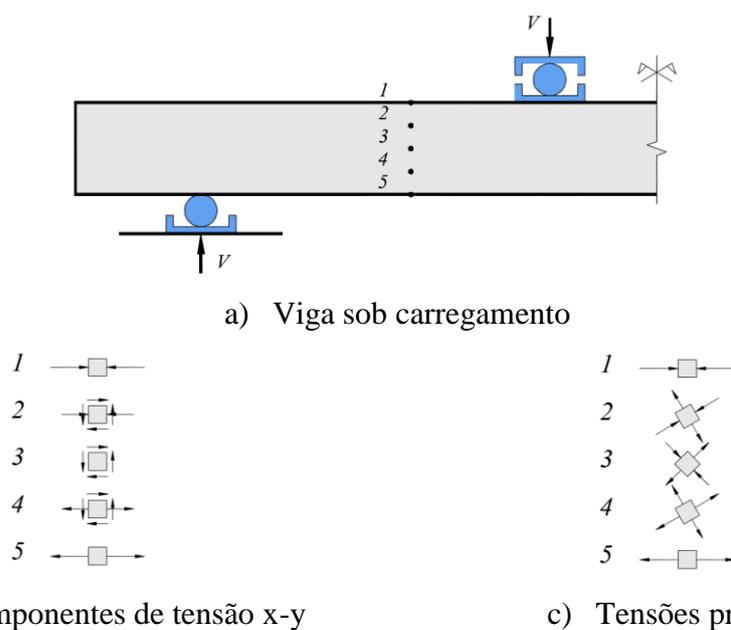
Figura 3.27 – Distribuição de tensões em uma viga sob carregamento

A viga mostrada na Figura 3.27a está sujeita à flexão e cisalhamento, por isso, ensaios de cisalhamento direto são importantes para verificar o comportamento de elementos de concreto armado sem interferência da flexão, como o método de push-off. De forma a representar o comportamento de uma viga ao cisalhamento de forma localizada, considera-se a Figura 3.28a, que ilustra uma viga com uma fissura de cisalhamento, considerando que essa fissura cruza a linha neutra, onde as tensões de cisalhamento são máximas e não existem tensões de flexão, é possível representar essa área como um bloco sob cisalhamento puro, com um plano de fissuração, como mostra a Figura 3.28b.

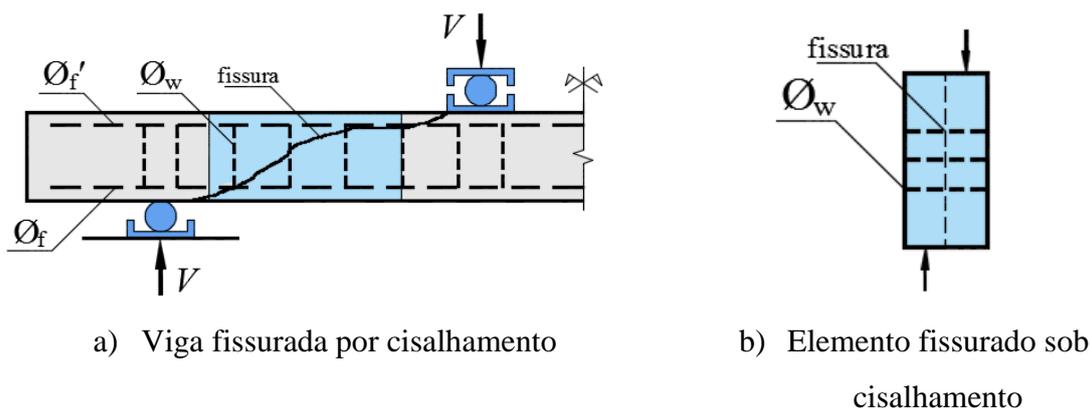
Figura 3.28 - Idealização do ensaio de push-off

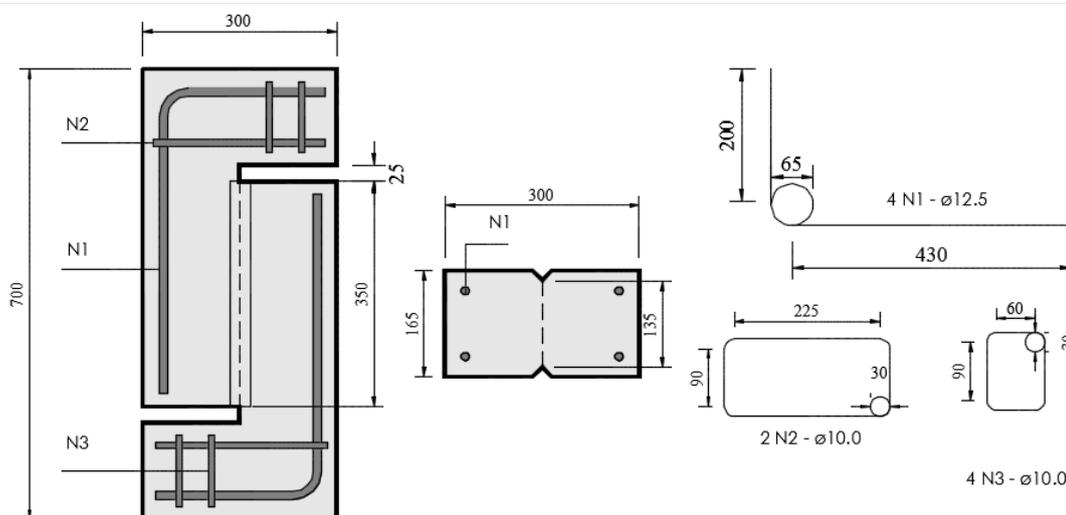
Figura 3.30 - Geometria e armadura construtiva dos espécimes de push-off

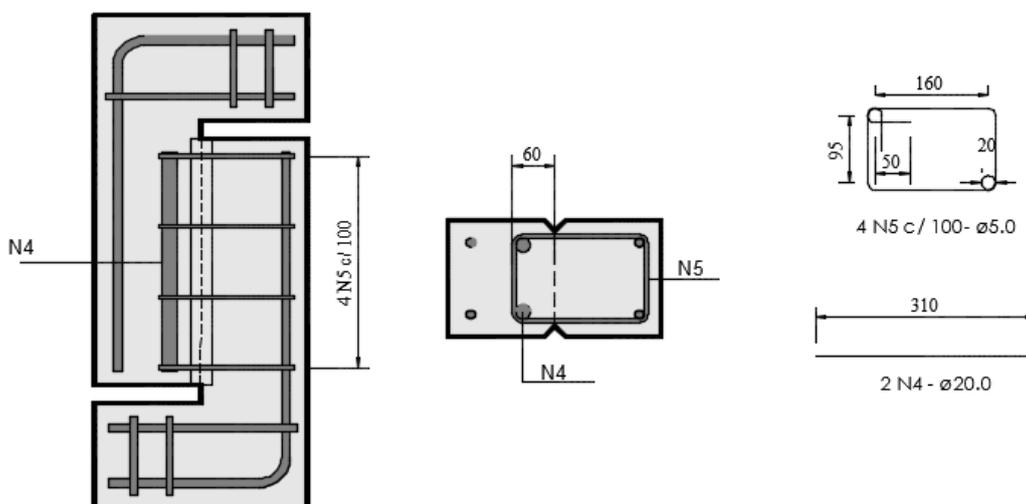
Figura 3.31 - Detalhe do espécime C

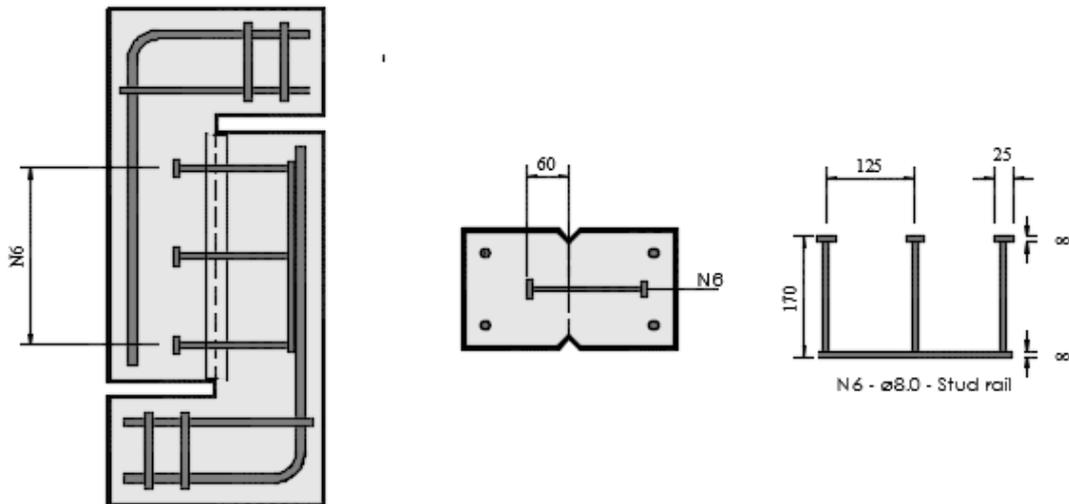
Figura 3.33 - Detalhe do espécime S

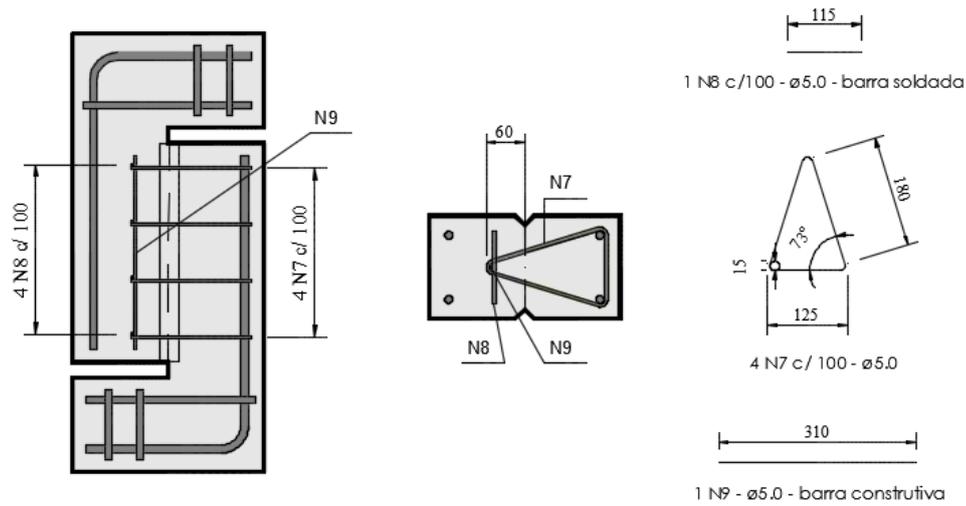
Figura 3.35 - Detalhe do espécime W

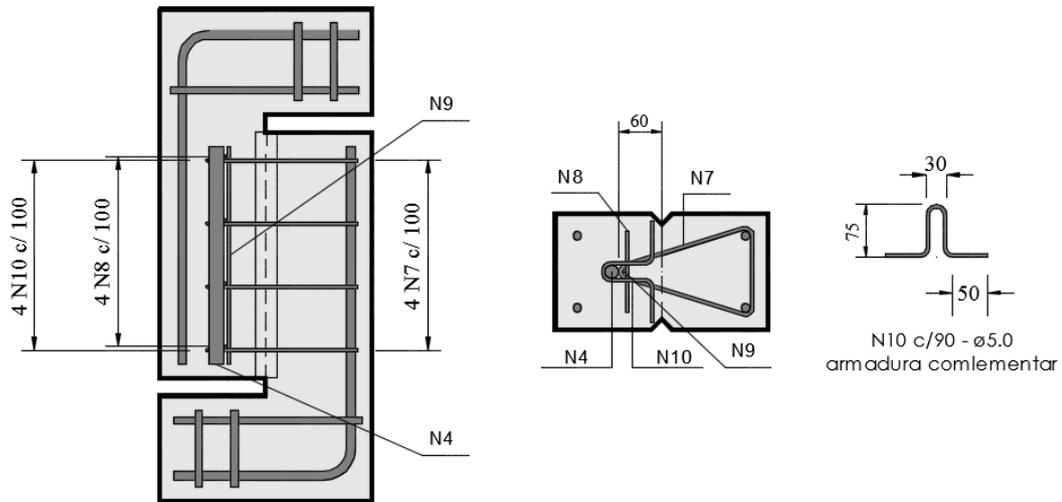
Figura 3.37 - Detalhe do espécime Wc

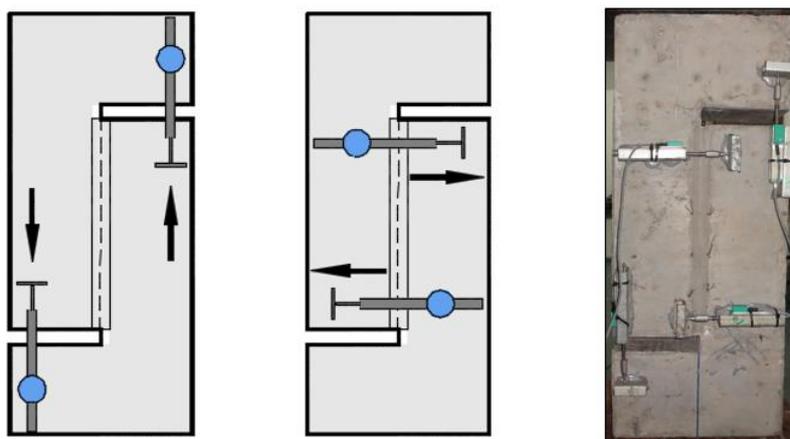
Figura 3.39 - Espécime com os LVDT's posicionados

Para medir os deslocamentos das peças durante os ensaios, foram utilizados quatro LVDT's da marca Gefran, sendo dois posicionados verticalmente, para medir o deslizamento das duas partes da peça em relação ao plano de fissuração, onde o valor adotado é equivalente à média das duas leituras, e os outros dois posicionados horizontalmente, com o intuito de monitorar a abertura da fissura, sendo adotado, também, a média aritmética desses dois aparelhos. Esse tipo de monitoramento é utilizado por diversos autores, como EMIKO *et al.* (2011), SAGASETA e VOLLUM (2011), NASERIAN *et al.* (2013), XIAO *et al.* (2014) e WASEEM e SINGH (2016), A Figura 3.39 mostra o esquema de posicionamento dos LVDT's.

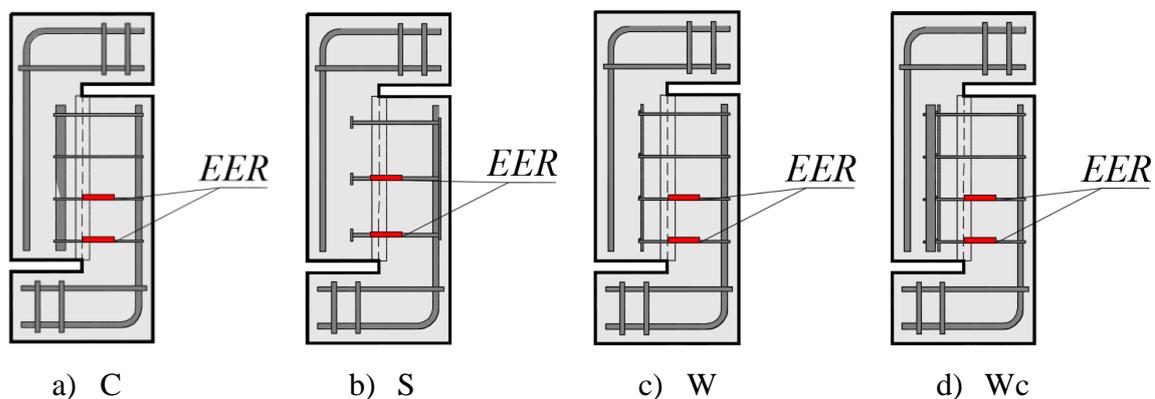
Figura 3.40 - Extensometria do push-off

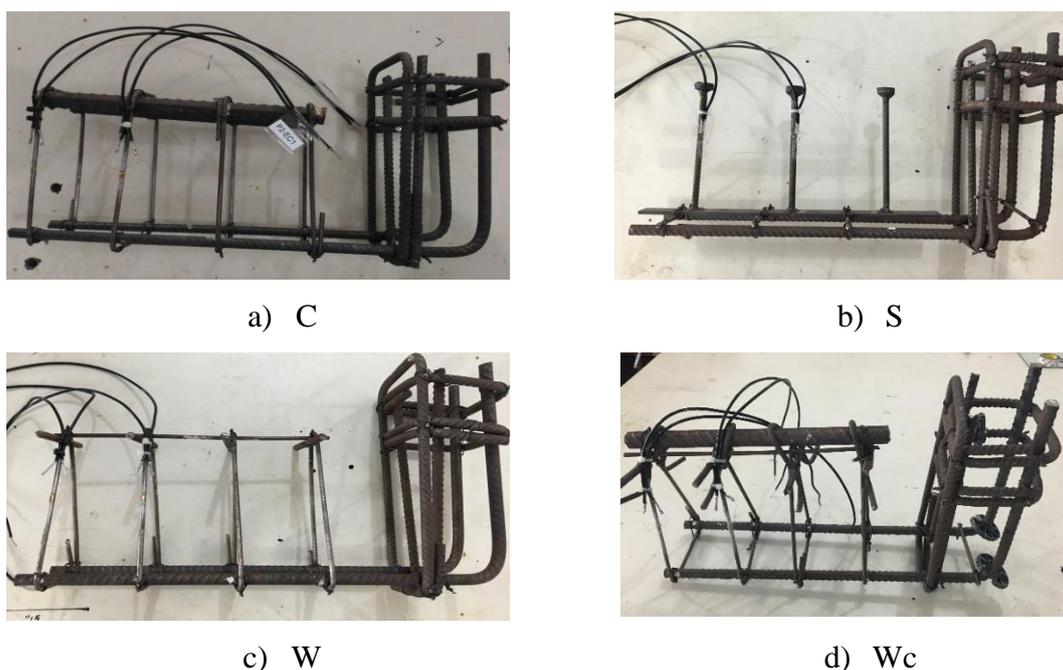
Figura 3.41 - Armaduras do push-off com os EER colados

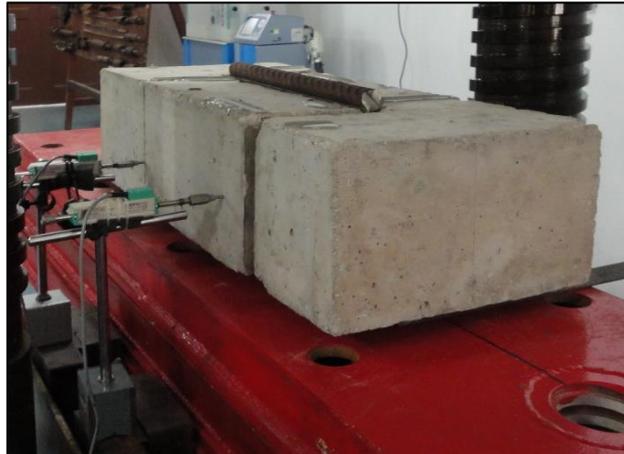
Figura 3.42 - Pré-fissuração do push-off

Os ensaios de push-off foram realizados no LEC, porém antes da realização do mesmo, foi feita uma pré-fissuração dos espécimes. A pré-fissuração foi feita na prensa universal do laboratório, com as peças deitadas na posição horizontal, posicionando-se um rolete metálico na face superior e outro na face inferior, no plano de cisalhamento do corpo de prova, sendo esses roletes posicionados em cima de uma cantoneira que se encaixava na fenda dos espécimes. O carregamento foi realizado em um passo de carga de 500 em 500 kg, sendo utilizados 4 LVDT's para monitorar a abertura das fissuras, posicionados horizontalmente, dois de cada lado.

A Figura 3.42 apresenta um espécime posicionado para ser pré-fissurado. Esse sistema de pré-fissuração é utilizado pela maioria dos autores, como AHMED e ANSELL (2010), EMIKO *et al.* (2011) e SAGASETA e VOLLUM (2011), que também recomendam que a pré-fissuração seja interrompida quando for identificada uma queda no carregamento. No entanto, ECHEGARAY-OVIEDO *et al.* (2013) comentam que as leituras da abertura da fissura, quando se utiliza esse método de pré-fissuração, ficam comprometidas, uma vez que o sistema é instável, sendo a melhor solução a utilização de um sistema de molas para equilibrar o espécime na posição horizontal.

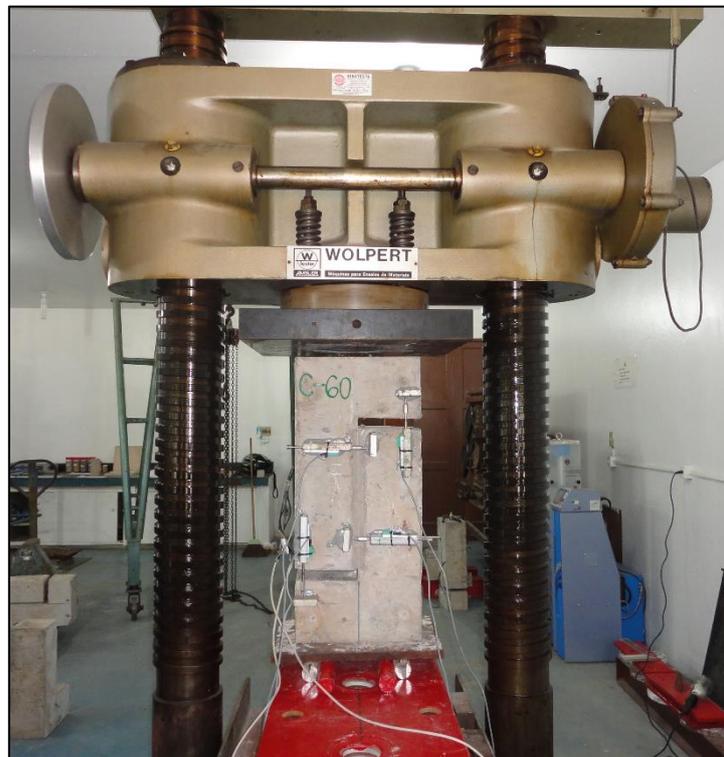
Figura 3.43 - Sistema de ensaio do push-off

Após a pré-fissuração, as peças foram posicionadas verticalmente, apoiadas sobre uma chapa que estava apoiada sobre 4 roletes com 40 mm de diâmetro cada, e carregadas pela prensa universal, que possui um sistema de rótula. Esse sistema foi essencial para possibilitar o deslocamento horizontal entre as duas partes da peça, permitindo que a fissura se abrisse sem restrição. A Figura 3.43 mostra uma peça sendo ensaiada.

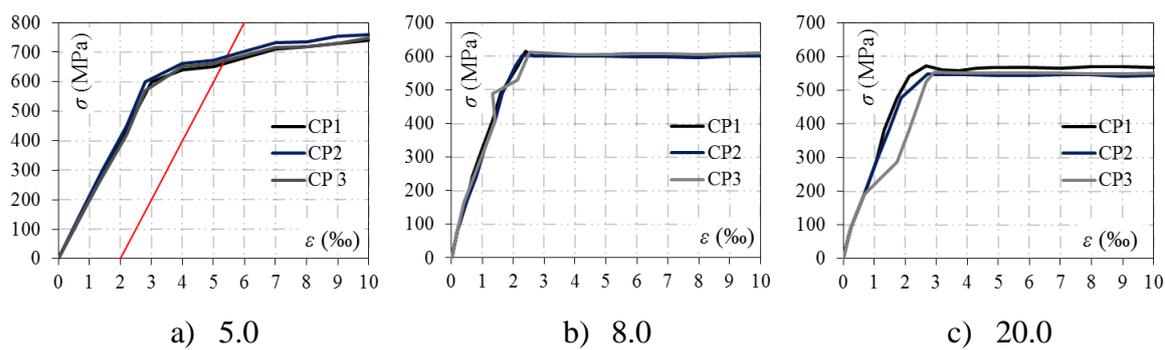
Figura 3.50 - Tensão x deformação do aço

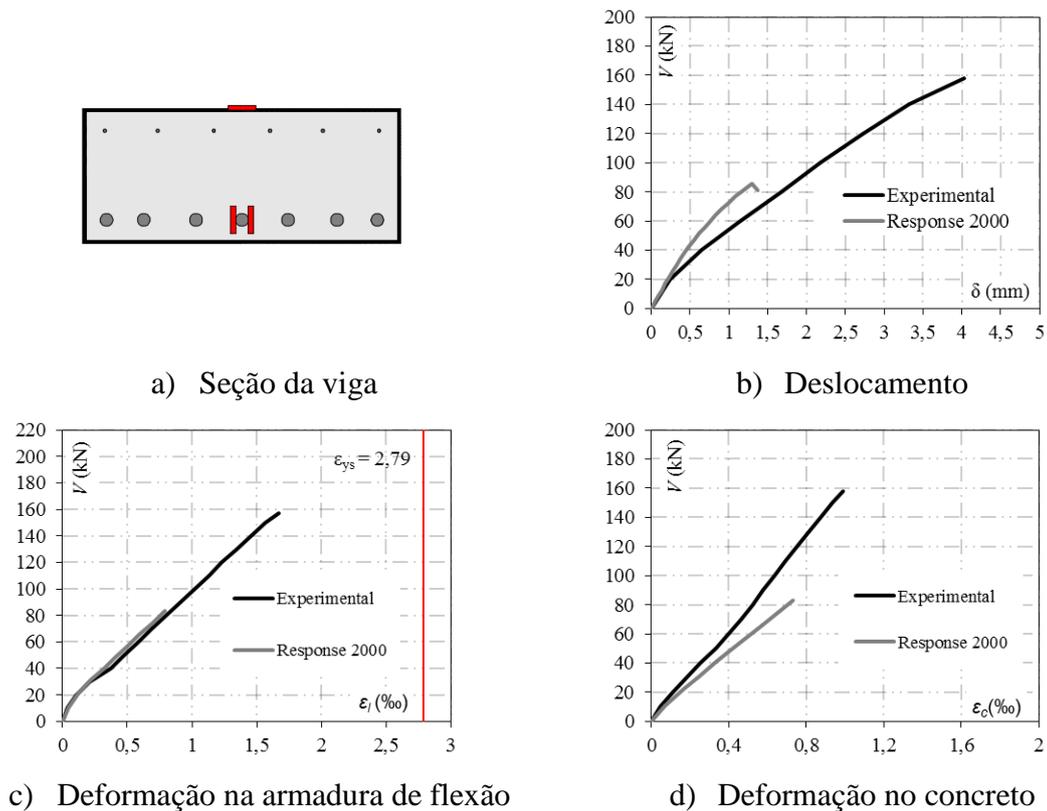
Figura 4.1 - Respostas à flexão da viga R-3.5

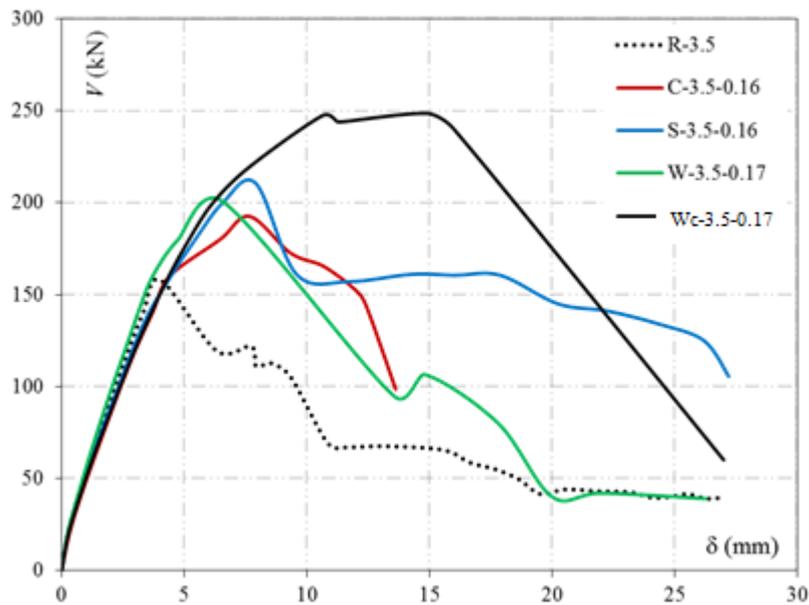
Figura 4.10 – Cortante x Deslocamento das vigas da 1ª série.
