**Cisalhamento em Elementos de Concreto
Armado com Estribos Desconectados**

DISSERTAÇÃO DE MESTRADO

Instituto de Tecnologia
Programa de Pós-graduação em Engenharia Civil

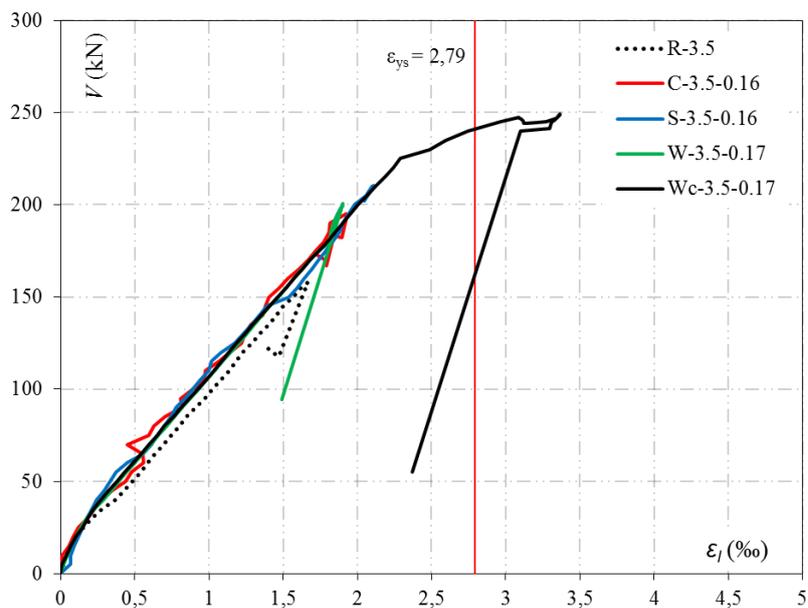
Figura 4.11 - Cortante x deformação na armadura de flexão das vigas da 1ª série

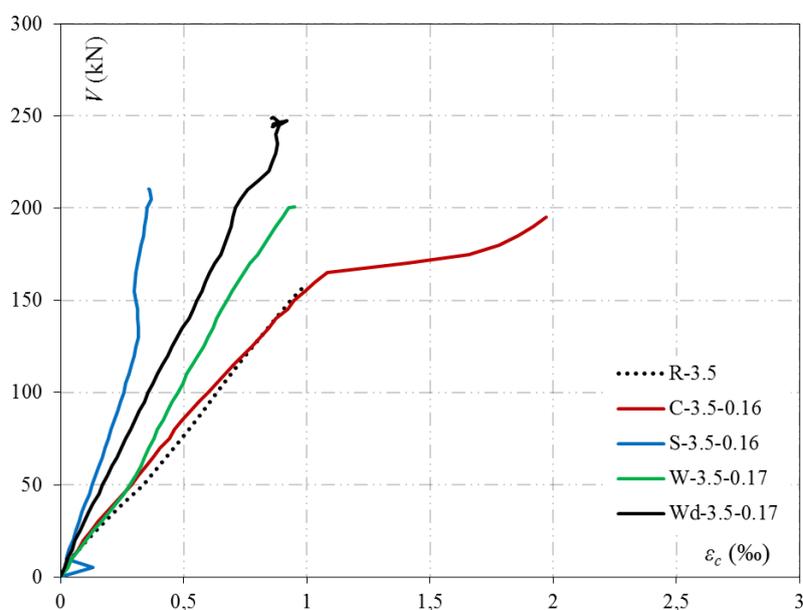
Figura 4.12 - Cortante x deformação no concreto das vigas da 1ª série

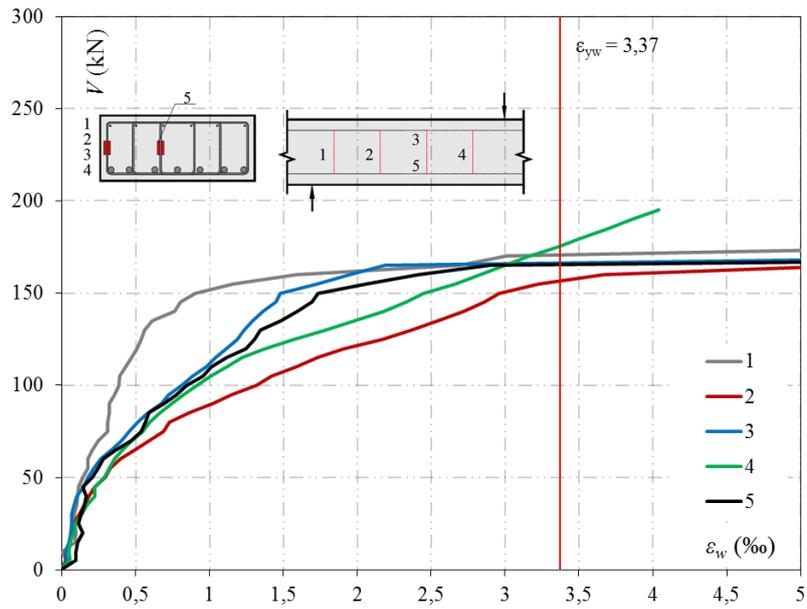
Figura 4.13 - Cortante x deformação das armaduras de cisalhamento da viga C-3.5-0.16

Observou-se, com base nas deformações nas armaduras de cisalhamento, que as vigas C-3.5-0.16 e S-3.5-0.16 apresentaram comportamento similar, tendo todas as suas armaduras monitoradas escoando, diante disso é possível afirmar que essas armaduras apresentaram um bom desempenho. Vale ressaltar, ainda, que a armadura de cisalhamento da viga C-3.5-0.16 começa a deformar com cargas menores que as demais vigas, isso se atribui à calibração do sistema de aquisição de dados, uma vez que esse foi o primeiro ensaio realizado e esse comportamento não ocorreu em nenhuma outra viga, inclusive na viga com a mesma

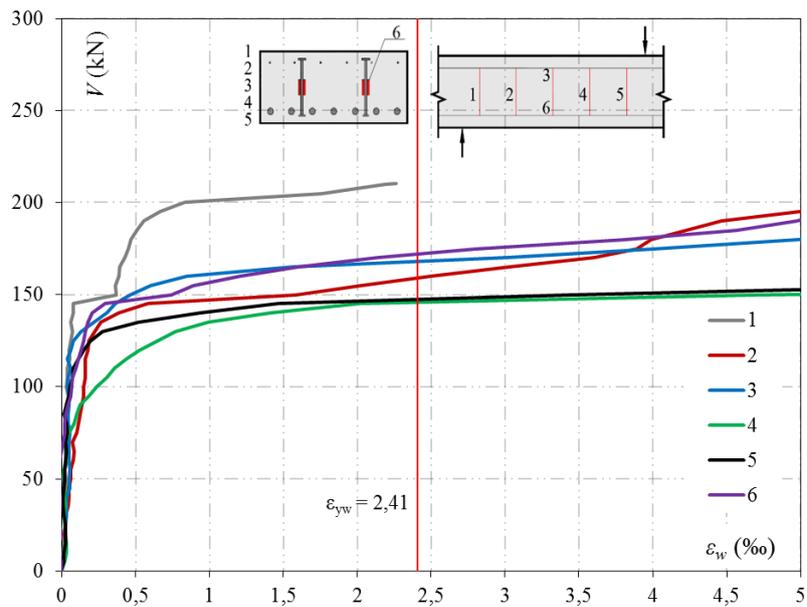
Figura 4.14 - Cortante x deformação das armaduras de cisalhamento da viga S-3.5-0.16

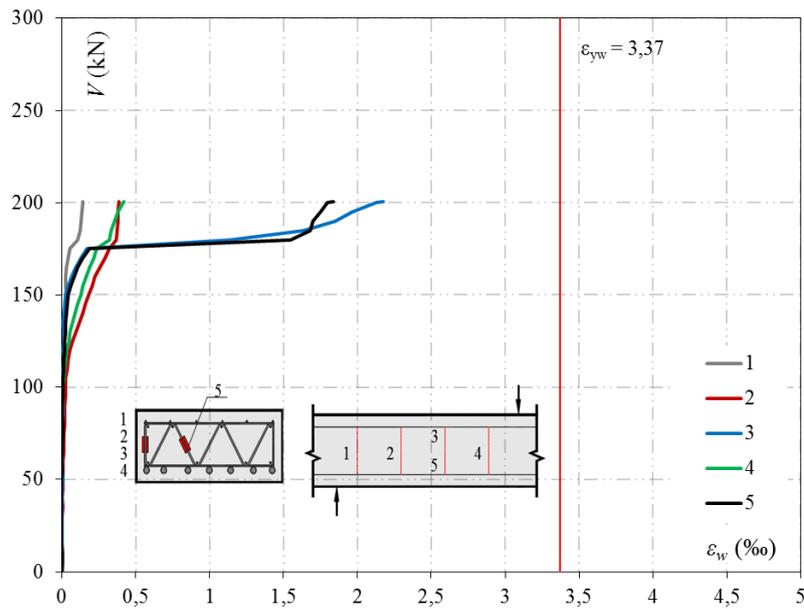
Figura 4.15 - Cortante x deformação das armaduras de cisalhamento da viga W-3.5-0.17

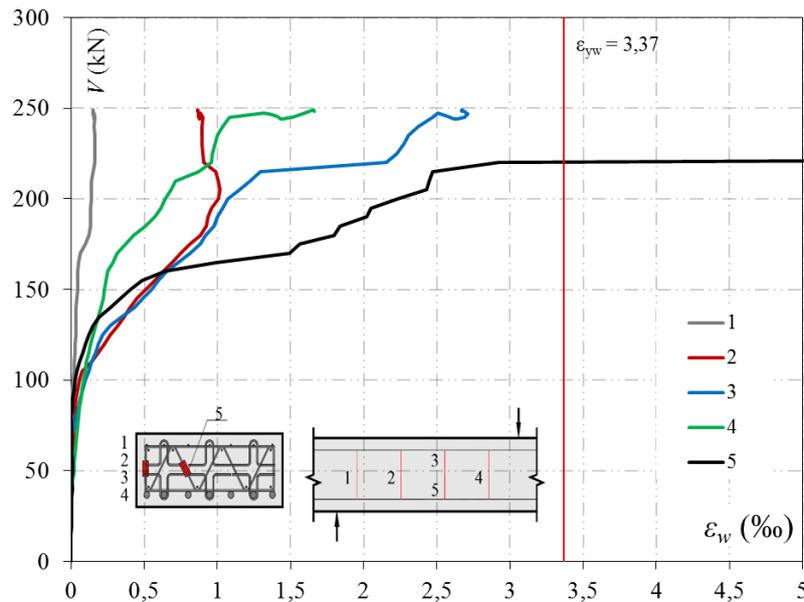
Figura 4.16 - Cortante x deformação das armaduras de cisalhamento da viga Wc-3.5-0.17

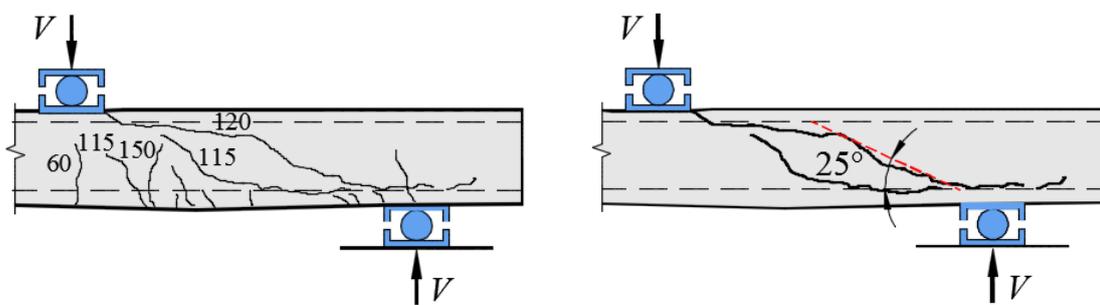
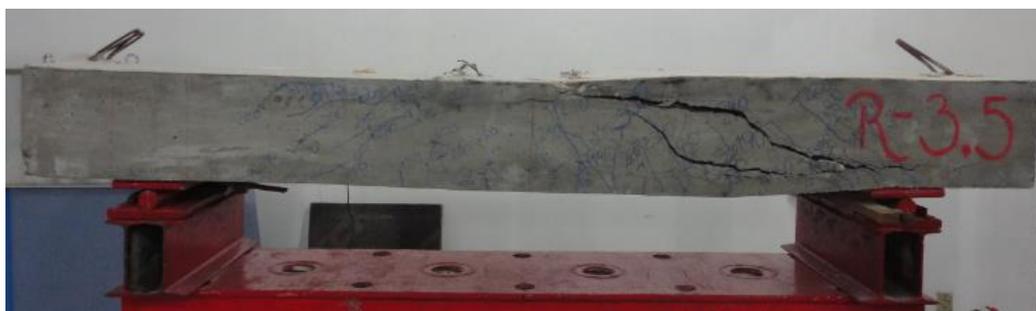
Figura 4.17 - Aspecto pós-ruptura da viga R-3.5

a) Mapa de fissuração

b) Superfície de ruptura

As figuras 4.17 a 4.21 mostram o aspecto pós-ruptura das vigas ensaiadas na primeira série, com o mapa de fissuração, modo de ruptura e uma imagem de cada viga após o ensaio. Observou-se que todas as vigas romperam por cisalhamento, sendo associada, também, a delaminação ao modo de ruptura da viga W-3.5-0.17, corroborando a hipótese de que isso impossibilitou que a armadura de cisalhamento tivesse sua eficiência máxima. A viga Wc-3.5-0.17 também apresentou fissura de delaminação, porém as mesmas não se desenvolveram como as da viga sem armadura complementar, justificando o motivo dessa viga atingir maior resistência que a W-3.5-0.17.

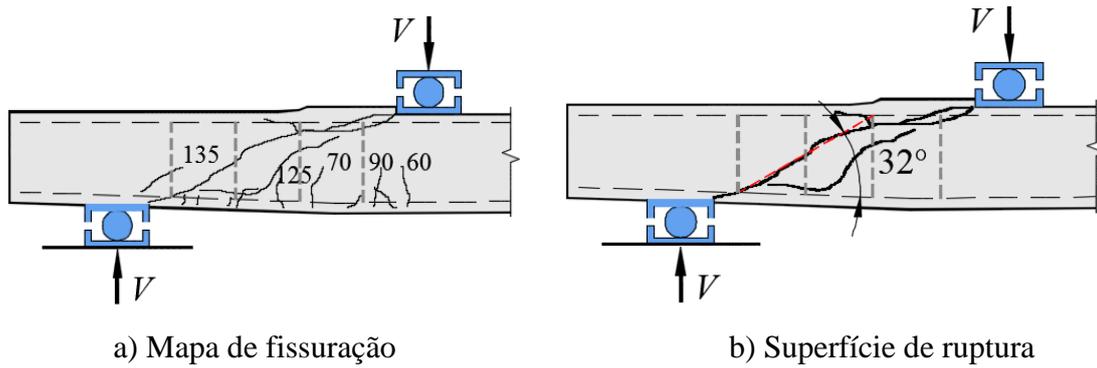
Figura 4.18 - Aspecto pós-ruptura da viga C-3.5-0.16

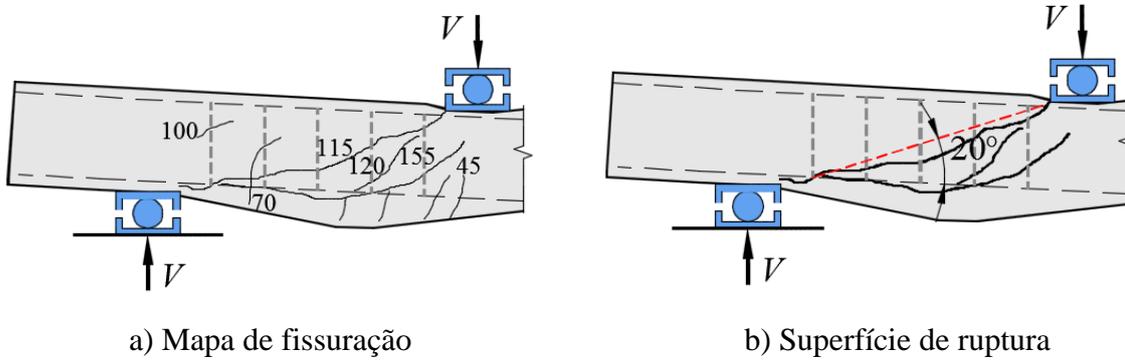
Figura 4.19 - Aspecto pós-ruptura da viga S-3.5-0.16

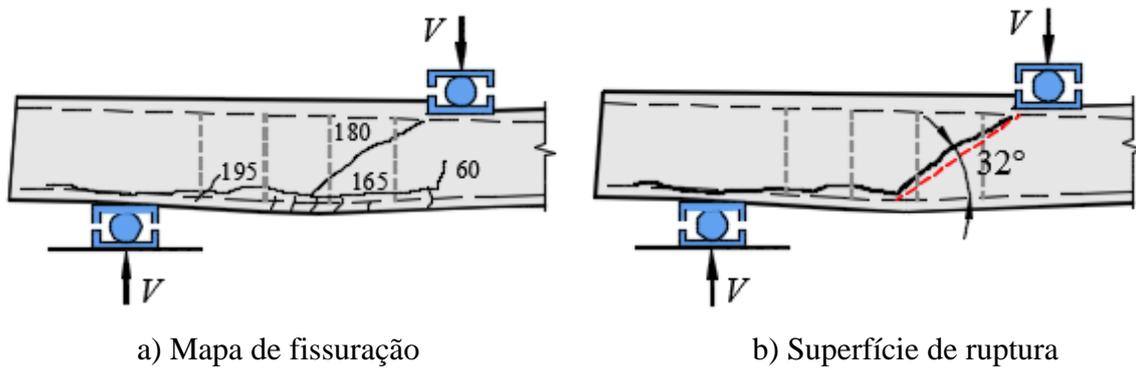
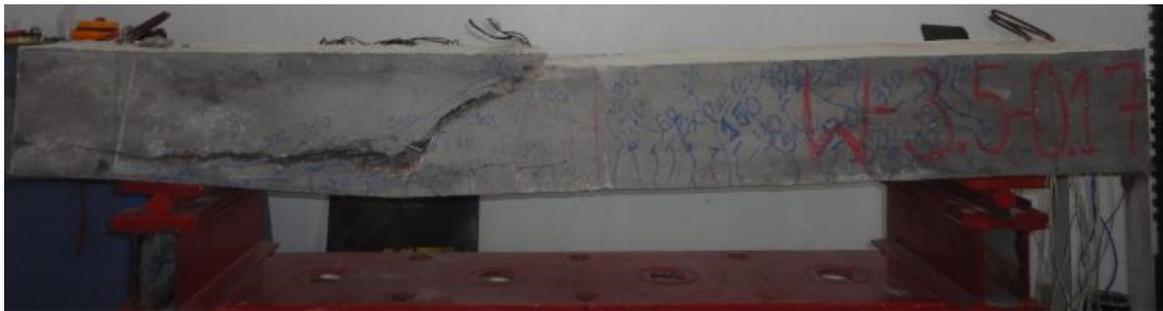
Figura 4.20 - Aspecto pós-ruptura da viga W-3.5-0.17

a) Mapa de fissuração

b) Superfície de ruptura

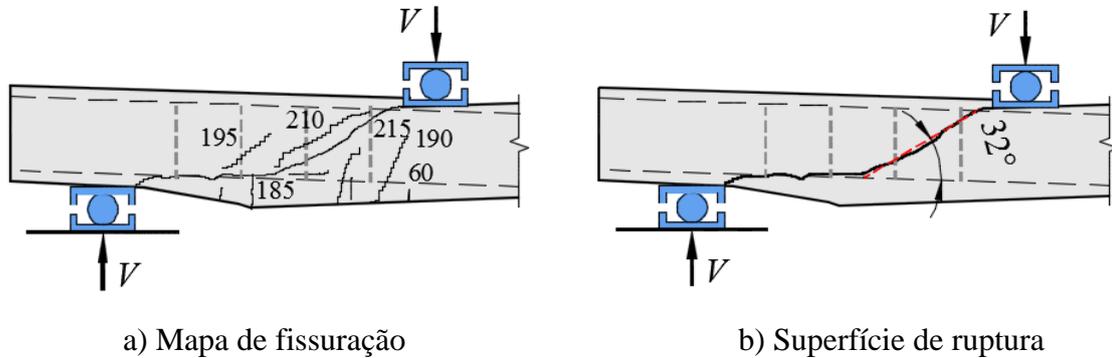
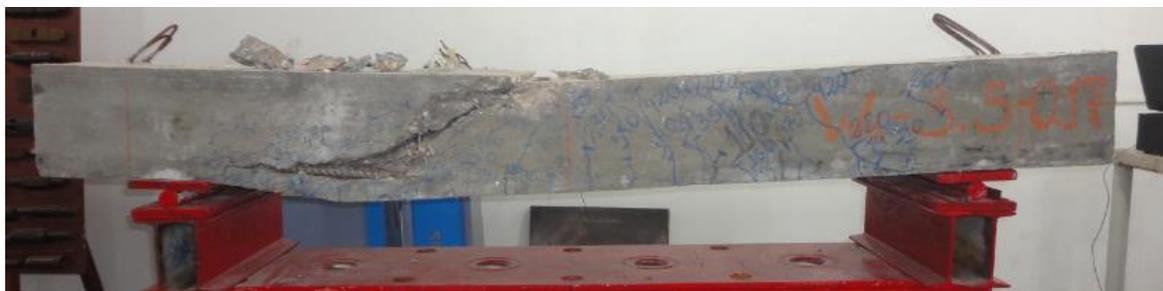
Figura 4.21 - Aspecto pós-ruptura da viga Wc-3.5-0.17

a) Mapa de fissuração

b) Superfície de ruptura

De modo geral, a superfície de ruptura de todas as vigas foi similar, verificando que a falha das mesmas esteve associada ao cisalhamento. Fissuras de delaminação foram observadas em todas as vigas com armadura transversal, porém o seu desenvolvimento foi limitado nas vigas com estribos fechados e studs. Nas vigas com estribo W sem armadura complementar, essas fissuras além de contínuas apresentaram grande abertura, enquanto que a utilização de armadura complementar auxiliou na limitação da abertura dessa fissura de delaminação nas vigas Wc-3.5-0.17 e Wc-3.5-0.25.

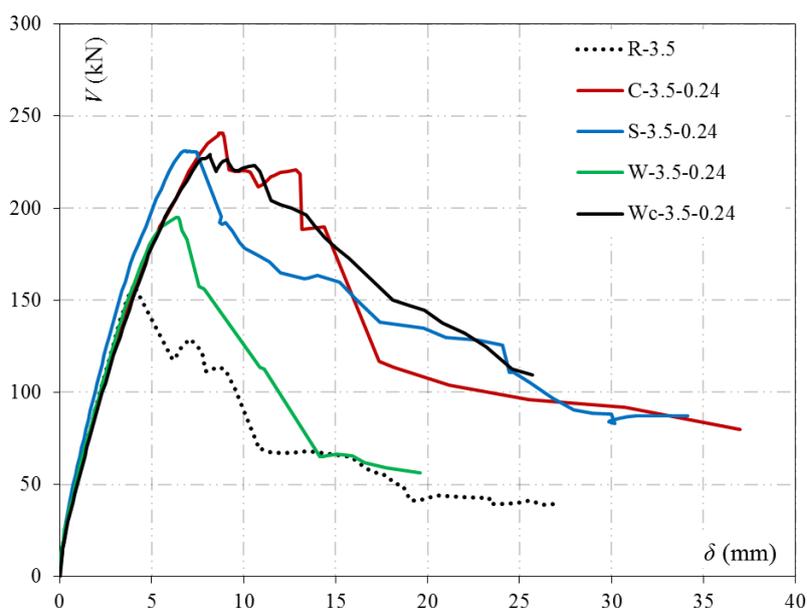
Figura 4.22 - Cortante x deslocamento das vigas da 2ª série

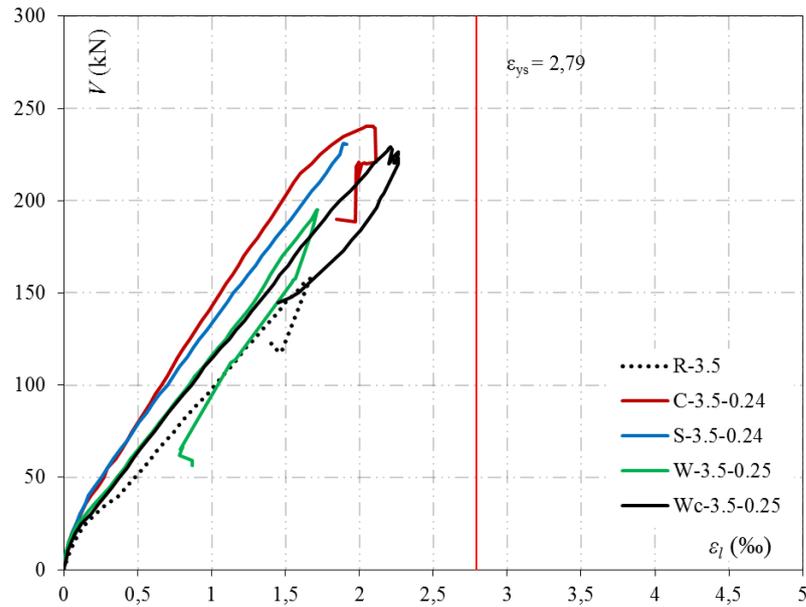
Figura 4.23 - Cortante x deformação na armadura de flexão das vigas da 2ª série

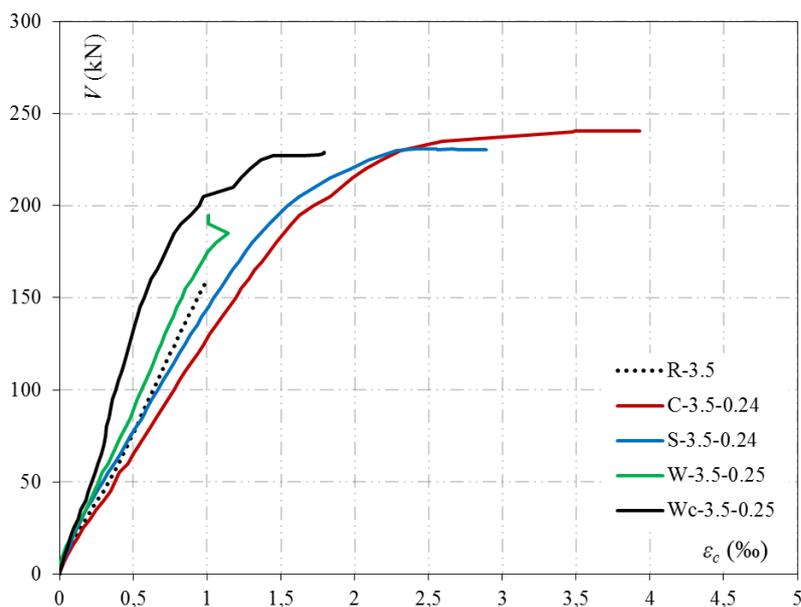
Figura 4.24 - Cortante x deformação no concreto das vigas da 2ª série

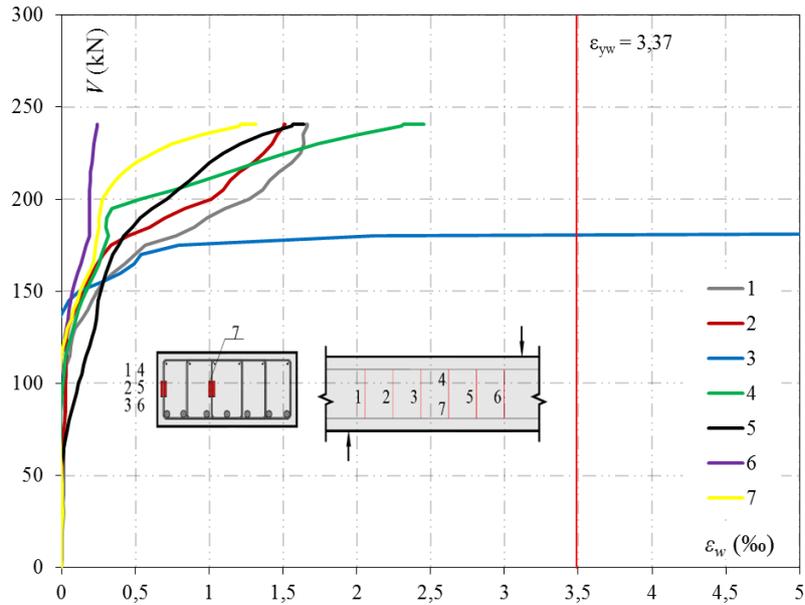
Figura 4.25 - Cortante x deformação da armadura de cisalhamento da viga C-3.5-0.24

Observou-se que as deformações, de maneira geral, foram menores que as das armaduras de cisalhamento das vigas da primeira série, atribui-se isso a maior taxa de armadura transversal das vigas dessa série, distribuindo, assim, as tensões cisalhantes em mais camadas. As vigas com estribo W não atingiram deformação de escoamento em nenhuma das barras de sua armadura transversal, acredita-se que isso ocorreu devido ao escorregamento da armadura de cisalhamento, por não se ancorar à armadura de flexão, no

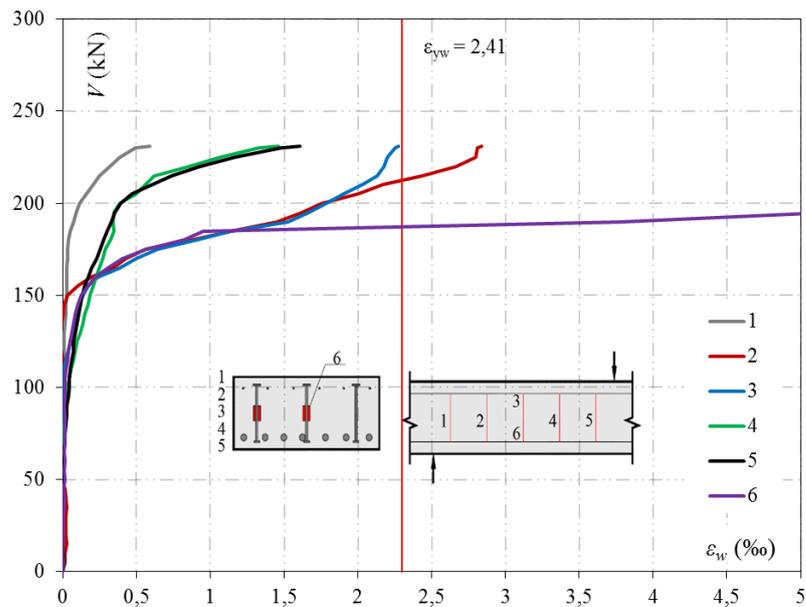
Figura 4.26 - Cortante x deformação da armadura de cisalhamento da viga S-3.5-0.24

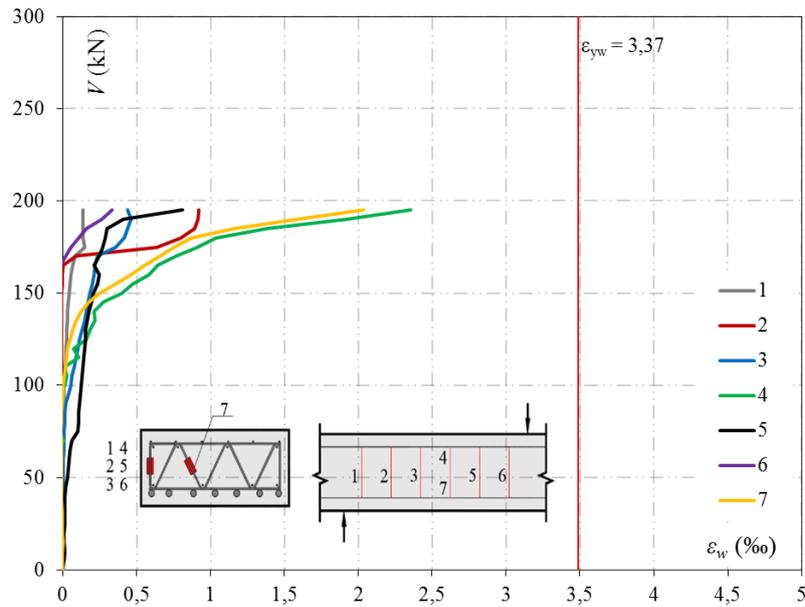
Figura 4.27 - Cortante x deformação da armadura de cisalhamento da viga W-3.5-0.25

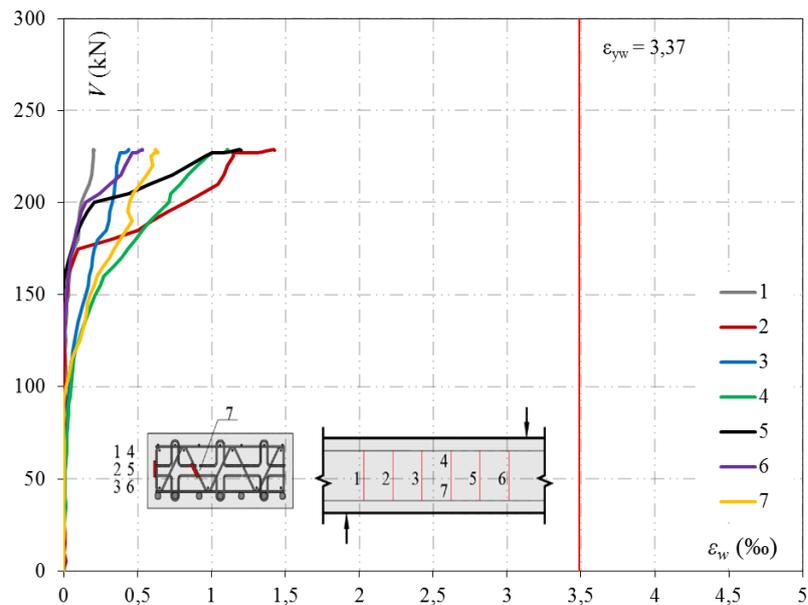
Figura 4.28 - Cortante x deformação da armadura de cisalhamento da viga Wc-3.5-0.25

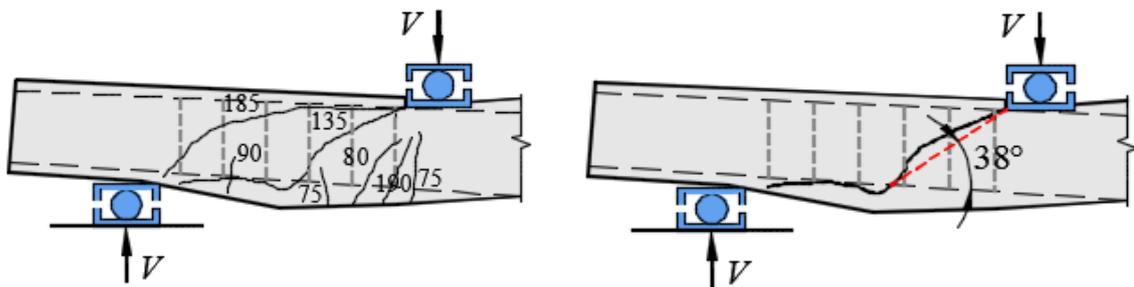
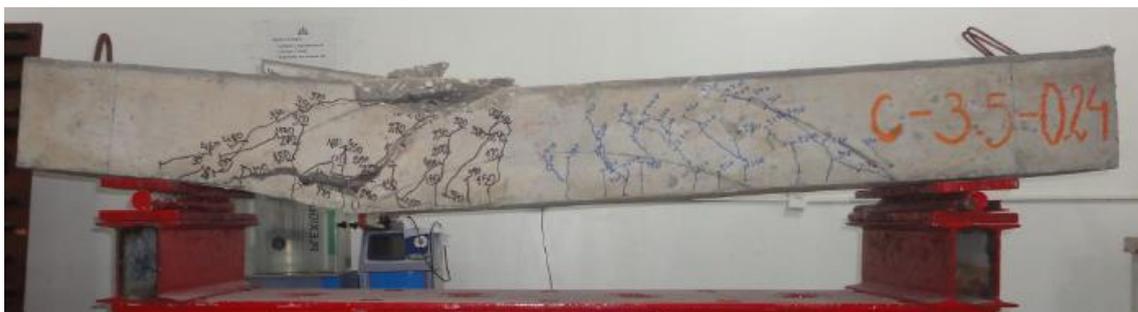
Figura 4.29 - Aspecto pós-ruptura da viga C-3.5-0.24

a) Mapa de fissuração

b) Superfície de ruptura

As figuras 4.29 a 4.32 mostram os aspectos pós-ruptura das vigas ensaiadas na segunda série. Observou-se que todas as vigas romperam por cisalhamento, sendo a viga W-3.5-0.25 tendo em sua superfície de ruptura uma fissura contínua de delaminação. De maneira geral, as vigas da primeira e segunda série apresentaram aspectos semelhantes, destaca-se, porém, a viga Wc-3.5-0.25, uma vez que a fissura de delaminação se propagou menos que a viga Wc-3.5-0.17, isso talvez tenha ocorrido pela maior quantidade de armadura complementar, combatendo de maneira mais eficiente a delaminação.

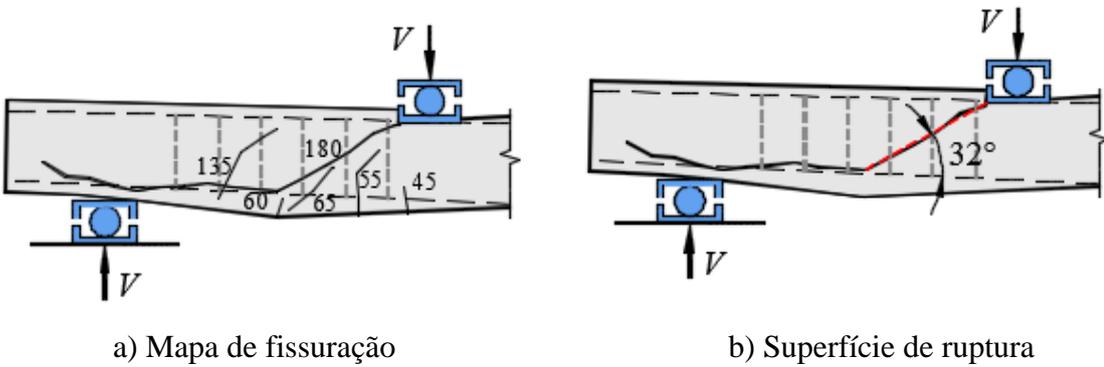
Figura 4.31 - Aspecto pós-ruptura da viga W-3.5-0.25

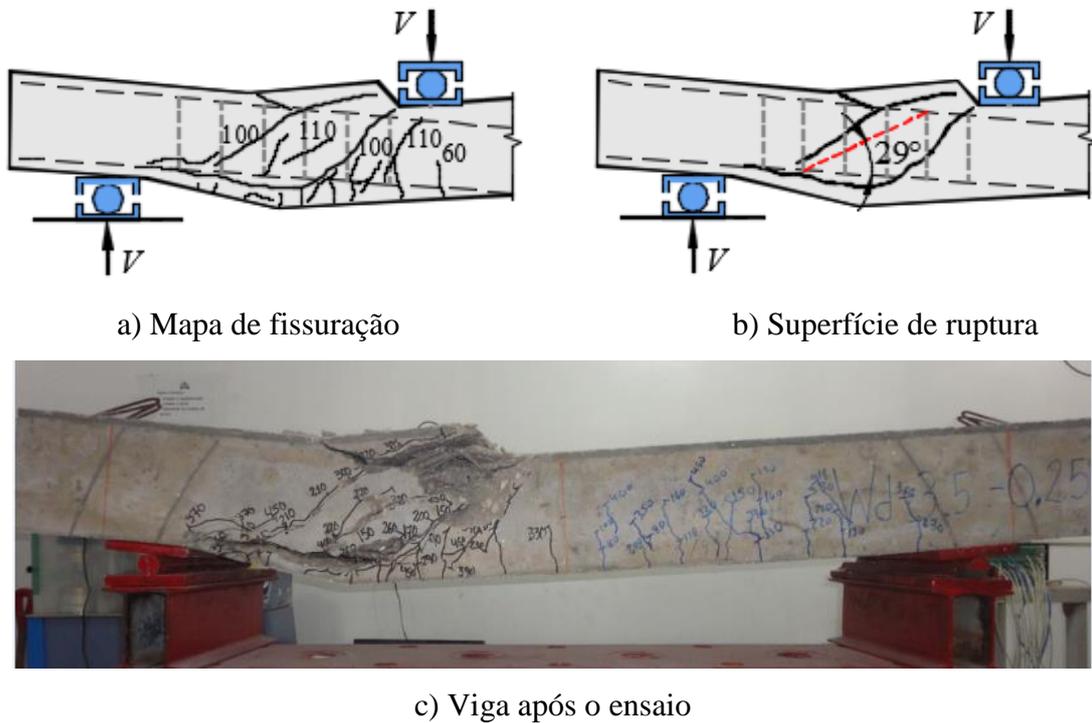
Figura 4.32 - Aspecto pós-ruptura da viga Wc-3.5-0.25

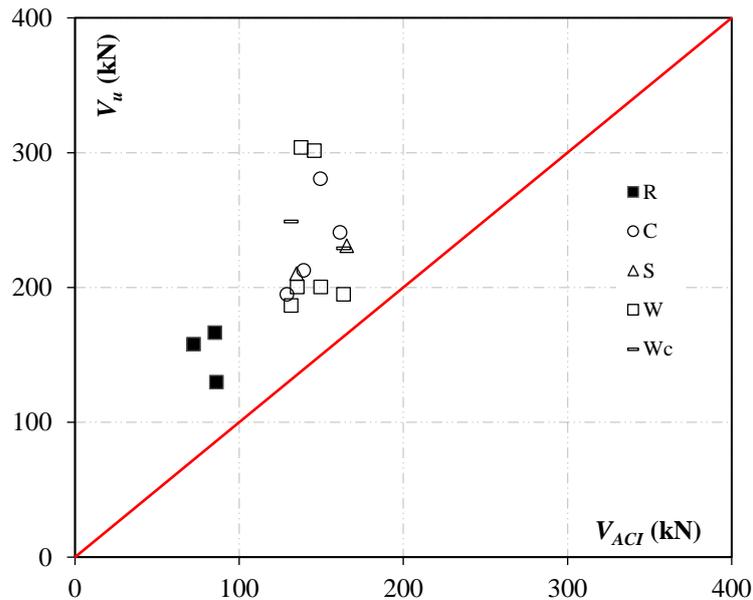
Figura 4.33 – $V_{ACI} \times V_u$

Com base nos gráficos apresentados, verificou-se que o Response 2000 foi o que apresentou maior correlação com os resultados experimentais. De maneira geral, as vigas sem armadura de cisalhamento foram estimadas de forma conservadora. As vigas com estribos fechados apresentaram uma tendência semelhante para todas as estimativas, com apenas uma das vigas de FERREIRA *et al.* (2016) divergindo dessa tendência. As vigas com stud também apresentaram uma tendência, com certa aproximação de algumas estimativas, principalmente com o modelo II da norma brasileira, Eurocode 2 (2004) e Response 2000. Quanto às vigas com estribo W sem armadura complementar, observou-se que apenas duas delas não acompanharam a tendência das demais, sendo essas as duas com relação a/d próxima de 2, que sofreram influência do efeito arco, ressaltando que apenas o Response 2000 estimou uma certa tendência para esses resultados. Em relação às vigas com estribo W e armadura complementar, não foi possível verificar uma tendência, tanto por conta do pequeno número de amostras, quanto porque a resistência da viga menos armada foi maior que a da viga mais armada, reforçando as hipóteses de que houve dispersão no resultado dessa viga ou a armadura complementar funcionou melhor na peça menos armada. Vale ressaltar que essa discussão se embasa apenas nos resultados obtidos nesse trabalho e no de FERREIRA *et al.* (2016).

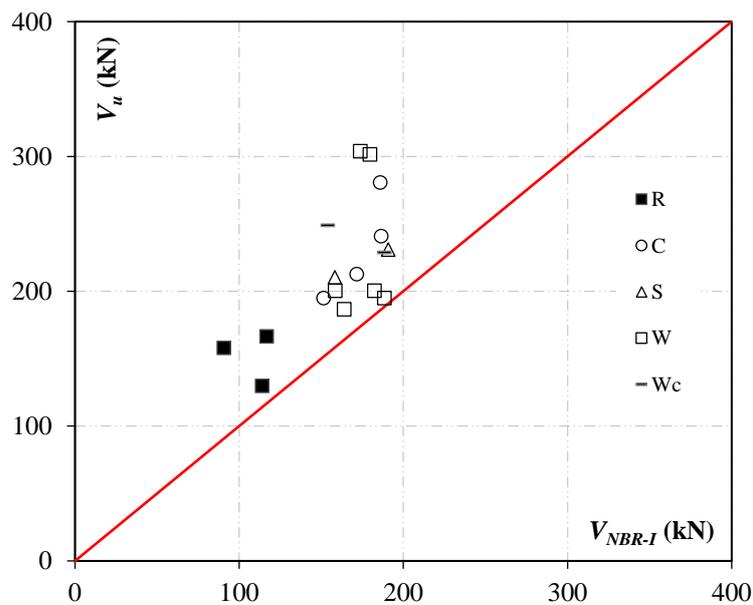
Figura 4.34 - $V_{NBR-1} \times V_u$

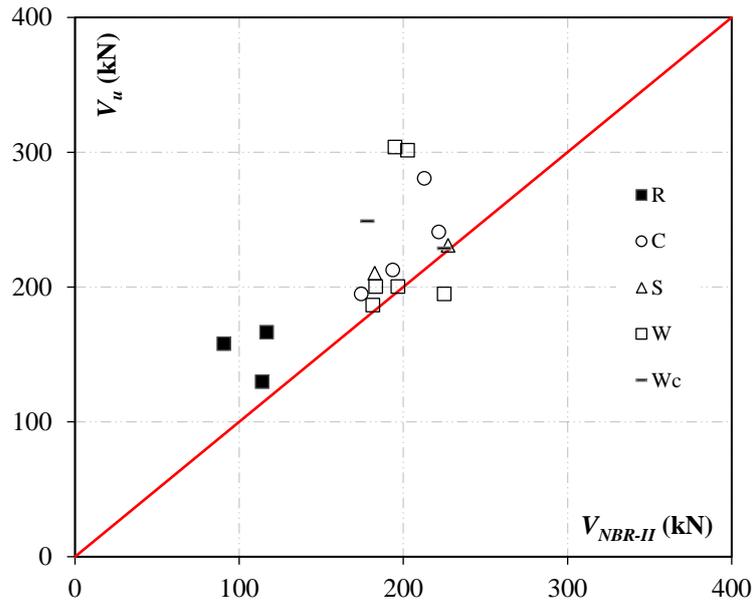
Figura 4.35 - $V_{NBR-II} \times V_u$

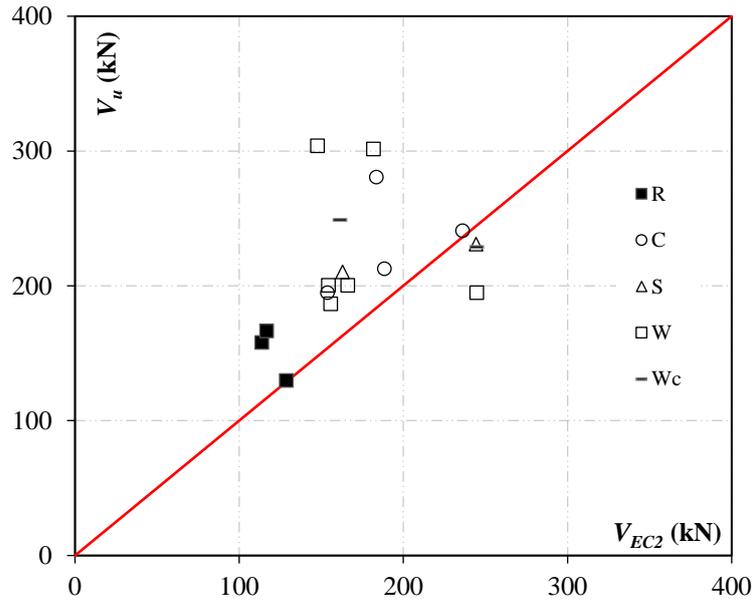
Figura 4.36 - $V_{EC2} \times V_u$

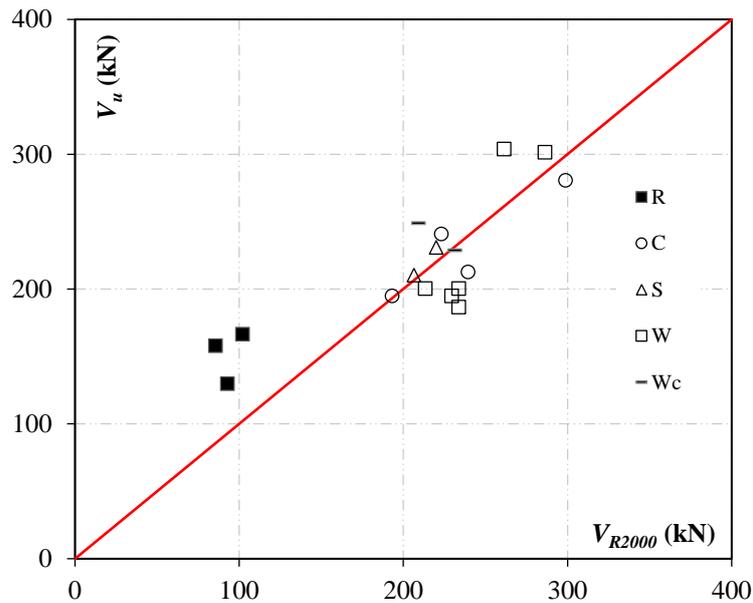
Figura 4.37 - $V_{R2000} \times V_u$

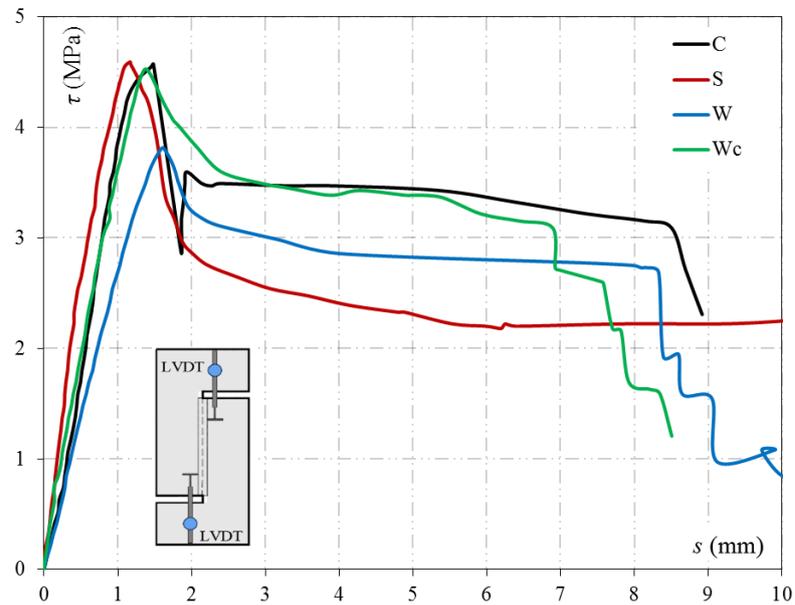
Figura 4.38 - Tensão cisalhante x deslizamento dos ensaios de push-off

As figuras 4.238 e 4.39 mostram os gráficos de tensão cisalhante (τ) em função do deslizamento relativo entre as partes da peça ensaiada (S), e abertura da fissura (w) dos espécimes, sendo adotada a média das leituras de cada par de LVDT.

Observou-se que os comportamentos dos espécimes foram semelhantes, uma vez que possuíam a mesma área de aço cruzando o plano de cisalhamento, bem como foram moldados com o mesmo concreto. Contudo, ressalta-se o comportamento da peça W, que apresentou maiores deslocamentos e abertura da fissura para os mesmos níveis de carregamento, bem como atingiu uma menor capacidade resistente. Isso é atribuído à armadura do mesmo, que possuía uma ancoragem menos eficaz que as demais peças.

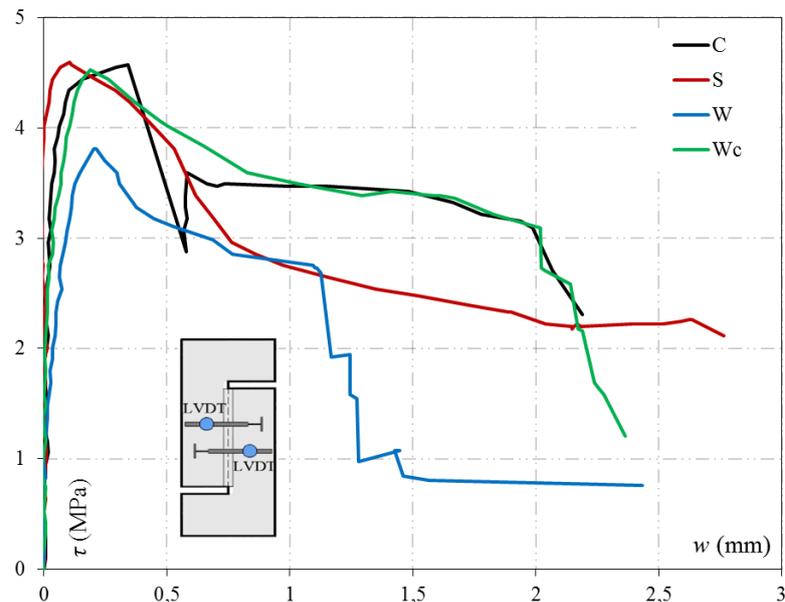
Figura 4.39 - Tensão cisalhante x abertura da fissura dos ensaios de push-off

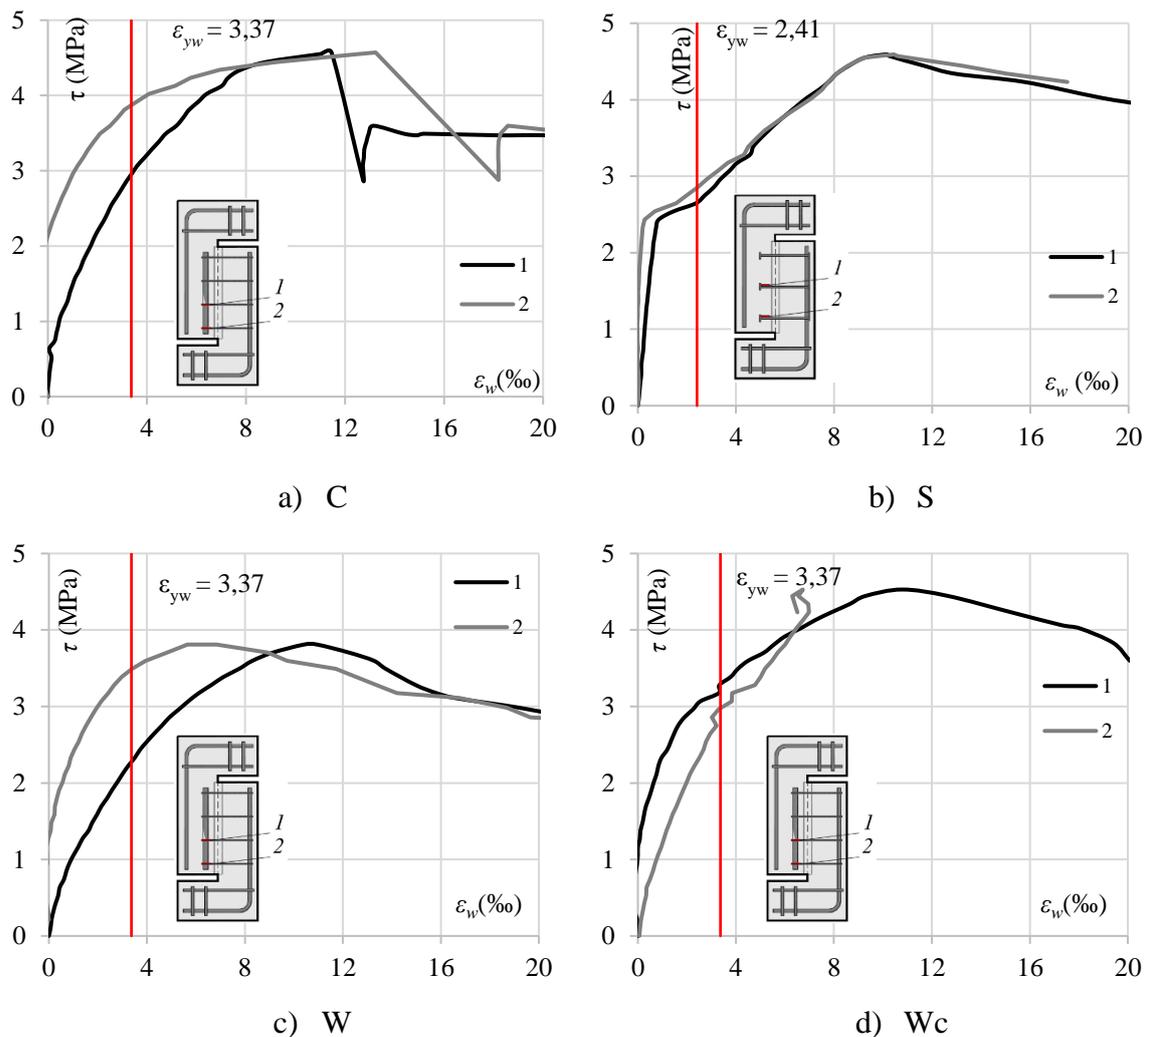
Figura 4.40 - Tensão cisalhante x deformação da armadura de cisalhamento do push-off

De acordo com as leituras dos extensômetros, todas as barras de todos os espécimes escoaram antes que os mesmos rompessem, indicando que a ruptura ocorreu nas armaduras. Vale ressaltar que a leitura do extensômetro 2 do espécime C só começou após a peça atingir 2 MPa, isso ocorreu devido à oscilação desse extensômetro, que apresentava valores negativos, normalizando seu funcionamento após atingir essa carga. Mesmo atingindo uma resistência menor, o espécime W falhou após a ruptura da armadura de cisalhamento.
