**DEPRECIAÇÃO E OBSOLESCÊNCIA
EM EDIFICAÇÕES COM BASE NA
NORMA DE DESEMPENHO NBR
15575/2013:
ESTUDO EM UMA INSTITUIÇÃO DE
ENSINO
DISSERTAÇÃO DE MESTRADO**

Instituto de Tecnologia
Programa de Pós-Graduação em Engenharia Civil

Belém – Pará – Brasil
2018

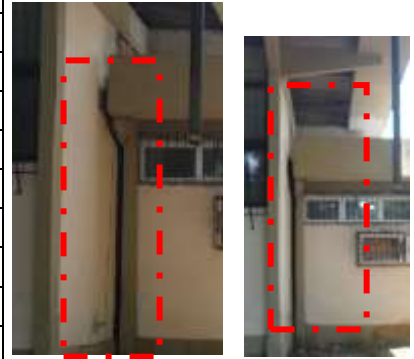
Figuras 11, 12 e 13			
NÃO CONFORMIDADE:	Infiltração		
SISTEMA:	<ul style="list-style-type: none"> ○ Estrutural • Vedação ○ Piso ○ Instalações Hidrossanitárias ○ Cobertura 		
	CLASSIFICAÇÃO:	<ul style="list-style-type: none"> • Anomalia <ul style="list-style-type: none"> • Exógena ○ Endógena ○ Natural ○ Funcional 	
		<ul style="list-style-type: none"> • Falha <ul style="list-style-type: none"> • Planejamento • Execução ○ Operacional ○ Gerencial 	
	CRITICIDADE:	○ Crítico	
		• Médio	
○ Mínimo

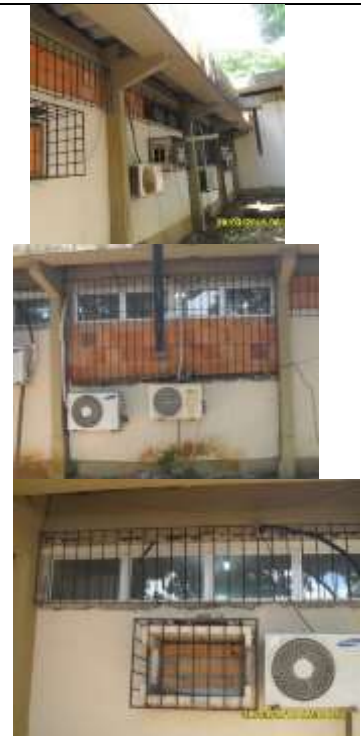
Figuras 14 e 15		
NÃO CONFORMIDADE:	Deslocamento	
SISTEMA:	• Estrutural	
	○ Vedação	
	○ Piso	
	○ Instalações Hidrossanitárias	
	○ Cobertura	
CLASSIFICAÇÃO:	• Anomalia	○ Exógena
		• Endógena
		○ Natural
	○ Falha	○ Funcional
		○ Planejamento
		○ Execução
		○ Operacional
CRITICIDADE:	○ Crítico	
	• Médio	
	○ Mínimo

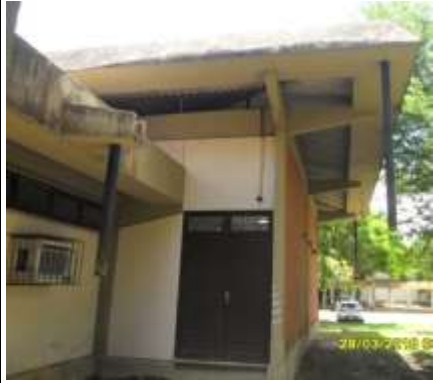
Figura 20											
NÃO CONFORMIDADE:	Estrutura secundária										
SISTEMA:	<input type="radio"/> Estrutural <input type="radio"/> Vedação <input type="radio"/> Piso <input type="radio"/> Instalações Hidrossanitárias <input checked="" type="radio"/> Cobertura

CLASSIFICAÇÃO:

<table><tr> <td rowspan="3" style="padding: 5px;"><input type="radio"/> Anomalia</td> <td style="padding: 5px;"><input type="radio"/> Exógena</td> </tr></table>

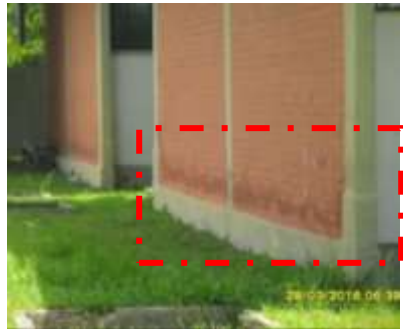
Figuras 21 e 22		
NÃO CONFORMIDADE:	Infiltração	
SISTEMA:	<input type="radio"/> Estrutural

• Vedação	
	<input type="radio"/> Piso	
	<input type="radio"/> Instalações Hidrossanitárias	
	<input type="radio"/> Cobertura	
CLASSIFICAÇÃO:	• Anomalia	<input type="radio"/> Exógena
		<input type="radio"/> Endógena
		• Natural
	<input type="radio"/> Falha	<input type="radio"/> Funcional
		<input type="radio"/> Planejamento
		<input type="radio"/> Execução
		<input type="radio"/> Operacional
	<input type="radio"/> Gerencial	
CRITICIDADE:	<input type="radio"/> Crítico

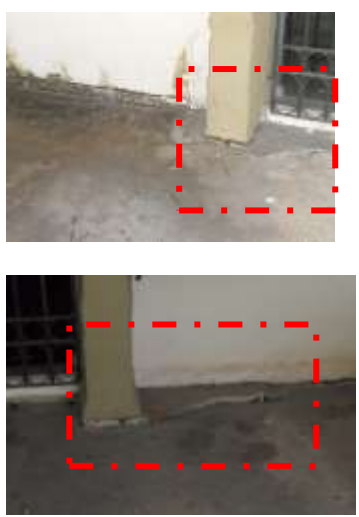
Figuras 27 e 28			
NÃO CONFORMIDADE:	Fresta		
SISTEMA:	<ul style="list-style-type: none"> ○ Estrutural ○ Vedação • Piso ○ Instalações Hidrossanitárias ○ Cobertura 		
	CLASSIFICAÇÃO:	<ul style="list-style-type: none"> • Anomalia <ul style="list-style-type: none"> ○ Exógena • Endógena ○ Natural • Funcional 	
		<ul style="list-style-type: none"> ○ Falha <ul style="list-style-type: none"> ○ Planejamento ○ Execução ○ Operacional ○ Gerencial 	
	CRITICIDADE:	<ul style="list-style-type: none"> • Crítico ○ Médio ○ Mínimo

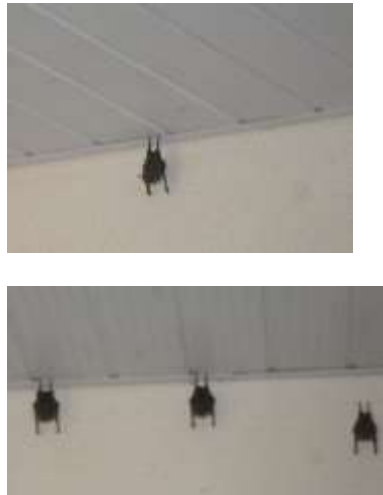
Figuras 32 e 33		
NÃO CONFORMIDADE	Forro/ Pragas e Vetores	
SISTEMA:	<input type="radio"/> Estrutural	
	<input type="radio"/> Vedação	
	<input type="radio"/> Piso	
	<input type="radio"/> Instalações Hidrossanitárias	
	• Cobertura	
CLASSIFICAÇÃO:	• Anomalia	<input type="radio"/> Exógena
		<input type="radio"/> Endógena
		• Natural
		<input type="radio"/> Funcional
	• Falha	<input type="radio"/> Planejamento
		<input type="radio"/> Execução
		• Operacional
		<input type="radio"/> Gerencial
CRITICIDADE:	<input type="radio"/> Crítico	
	• Médio	
	<input type="radio"/> Mínimo

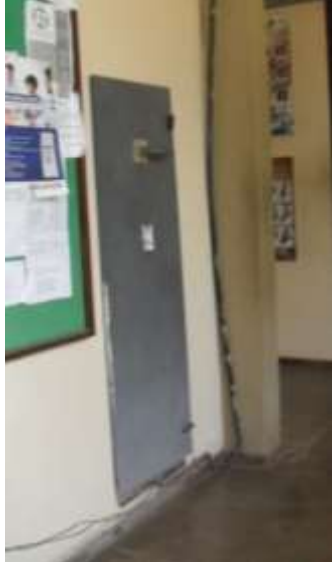
Figura 34

NÃO CONFORMIDADE:		Deslocamento	
SISTEMA:	<input type="radio"/> Estrutural

<input type="radio"/> Vedação		
	<input type="radio"/> Piso		
	<input type="radio"/> Instalações Hidrossanitárias		
	<input type="radio"/> Cobertura		
CLASSIFICAÇÃO:	<input type="radio"/> Anomalia	<input type="radio"/> Exógena	
		<input type="radio"/> Endógena	
		<input type="radio"/> Natural	
		<input type="radio"/> Funcional	
	<input type="radio"/> Falha	<input type="radio"/> Planejamento	
		<input type="radio"/> Execução	
		<input type="radio"/> Operacional	
<input type="radio"/> Gerencial			
CRITICIDADE:	<input type="radio"/> Crítico		
	<input checked="" type="radio"/> Médio		
	<input type="radio"/> Mínimo

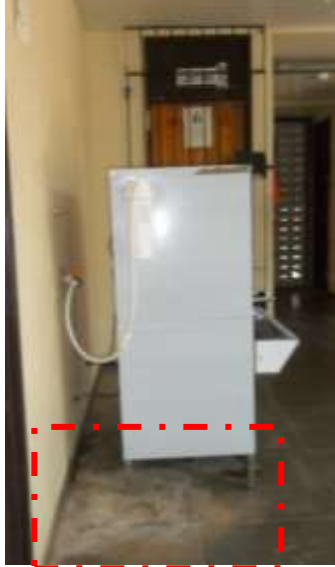
NÃO CONFORMIDADE:		Vazamentos/ Piso: Áreas molhadas	
SISTEMA:	<input type="radio"/> Estrutural

<input type="radio"/> Vedação		
	<input checked="" type="radio"/> Piso		
	<input checked="" type="radio"/> Instalações Hidrossanitárias		
	<input type="radio"/> Cobertura		
CLASSIFICAÇÃO:	<input type="radio"/> Anomalia	<input type="radio"/> Exógena	
		<input type="radio"/> Endógena	
		<input type="radio"/> Natural	
		<input type="radio"/> Funcional	
	<input checked="" type="radio"/> Falha	<input type="radio"/> Planejamento	
		<input type="radio"/> Execução	
		<input checked="" type="radio"/> Operacional	
<input type="radio"/> Gerencial			
CRITICIDADE:	<input type="radio"/> Crítico		
	<input type="radio"/> Médio		
	<input checked="" type="radio"/> Mínimo

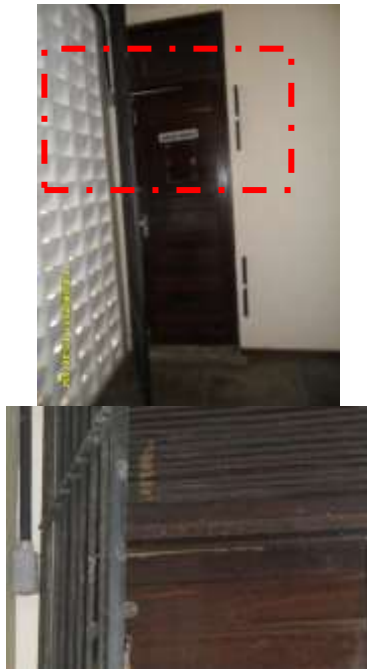
Figuras 38 e 39			
NÃO CONFORMIDADE:	Fissuração		
SISTEMA:	<input type="radio"/> Estrutural		
	• Vedação		
	<input type="radio"/> Piso		
	<input type="radio"/> Instalações Hidrossanitárias		
	<input type="radio"/> Cobertura		
CLASSIFICAÇÃO:	• Anomalia	<input type="radio"/> Exógena	
		• Endógena	
		<input type="radio"/> Natural	
	<input type="radio"/> Falha	• Funcional	
		<input type="radio"/> Planejamento	
		<input type="radio"/> Execução	
		<input type="radio"/> Operacional	
<input type="radio"/> Gerencial			
CRITICIDADE:	<input type="radio"/> Crítico		
	• Médio		
	<input type="radio"/> Mínimo

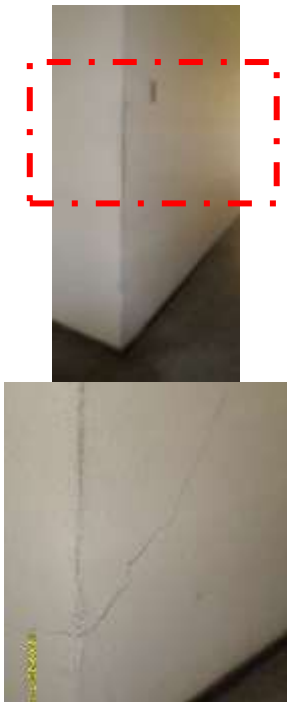
Figura 40			
NÃO CONFORMIDADE:	Infiltração		
SISTEMA:	<input type="radio"/> Estrutural		
	• Vedação		
	<input type="radio"/> Piso		
	<input type="radio"/> Instalações Hidrossanitárias		
	<input type="radio"/> Cobertura		
CLASSIFICAÇÃO:	• Anomalia	<input type="radio"/> Exógena	
		<input type="radio"/> Endógena	
		<input type="radio"/> Natural	
	<input type="radio"/> Falha	• Funcional	<input type="radio"/> Planejamento
		<input type="radio"/> Execução	
		<input type="radio"/> Operacional	
		<input type="radio"/> Gerencial	
CRITICIDADE:	<input type="radio"/> Crítico		
	• Médio		
	<input type="radio"/> Mínimo

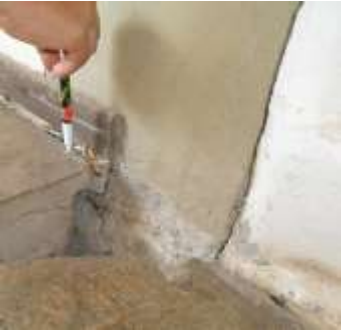
Figuras 44 e 45		
NÃO CONFORMIDADE:	Falha e Fresta	
SISTEMA:	<input type="radio"/> Estrutural	
	<input type="radio"/> Vedação	
	• Piso	
	<input type="radio"/> Instalações Hidrossanitárias	
	<input type="radio"/> Cobertura	
CLASSIFICAÇÃO:	• Anomalia	<input type="radio"/> Exógena
		• Endógena
		<input type="radio"/> Natural
	<input type="radio"/> Falha	• Funcional
		<input type="radio"/> Planejamento
		<input type="radio"/> Execução
		<input type="radio"/> Operacional
<input type="radio"/> Gerencial		
CRITICIDADE:	• Crítico	
	<input type="radio"/> Médio	
	<input type="radio"/> Mínimo

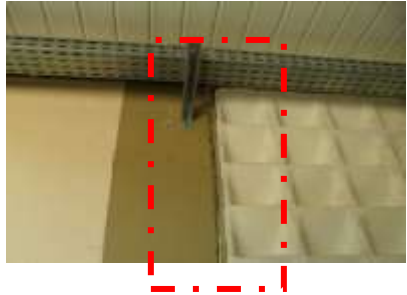
Figuras 46 e 47		
NÃO CONFORMIDADE:	Descolamento	
SISTEMA:	<input type="radio"/> Estrutural	
	• Vedação	
	<input type="radio"/> Piso	
	<input type="radio"/> Instalações Hidrossanitárias	
	<input type="radio"/> Cobertura	
CLASSIFICAÇÃO:	• Anomalia	<input type="radio"/> Exógena
		• Endógena
		<input type="radio"/> Natural
	<input type="radio"/> Falha	• Funcional
		<input type="radio"/> Planejamento
		<input type="radio"/> Execução
		<input type="radio"/> Operacional
<input type="radio"/> Gerencial		
CRITICIDADE:	<input type="radio"/> Crítico	
	• Médio	
	<input type="radio"/> Mínimo

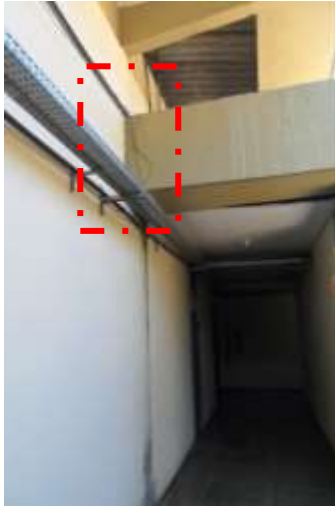
Figura 54		
NÃO CONFORMIDADE:	Integridade Estrutural	
SISTEMA:	• Estrutural	
	<input type="radio"/> Vedação	
	<input type="radio"/> Piso	
	<input type="radio"/> Instalações Hidrossanitárias	
	<input type="radio"/> Cobertura	
CLASSIFICAÇÃO:	• Anomalia	<input type="radio"/> Exógena
		• Endógena
		<input type="radio"/> Natural
	• Falha	<input type="radio"/> Funcional
		<input type="radio"/> Planejamento
		<input type="radio"/> Execução
		• Operacional
• Gerencial		
CRITICIDADE:	• Crítico	
	<input type="radio"/> Médio	
	<input type="radio"/> Mínimo

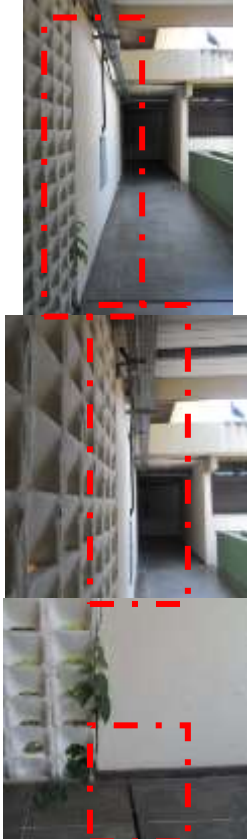
Figuras 58 e 59		
NÃO CONFORMIDADE:	Vazamentos/ Tubulações deterioradas	
SISTEMA:	<input type="radio"/> Estrutural	
	<input type="radio"/> Vedação	
	<input type="radio"/> Piso	
	• Instalações Hidrossanitárias	
CLASSIFICAÇÃO:	<input type="radio"/> Cobertura	
	• Anomalia	<input type="radio"/> Exógena
		<input type="radio"/> Endógena
		<input type="radio"/> Natural
	• Falha	• Funcional
		<input type="radio"/> Planejamento
<input type="radio"/> Execução		
CRITICIDADE:	<input type="radio"/> Operacional	
	• Gerencial	
	<input type="radio"/> Crítico	
	• Médio	
	<input type="radio"/> Mínimo

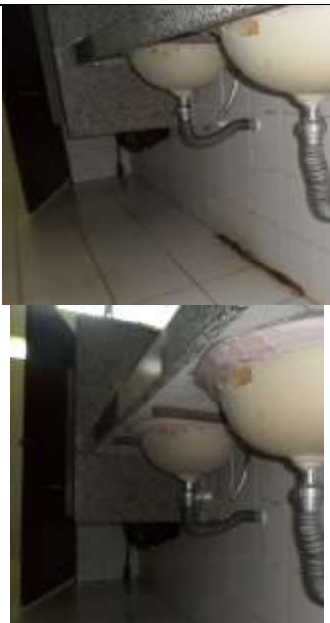
Figuras 60 e 61		
NÃO CONFORMIDADE:	Vazamentos/ Sistema hidrossanitario	
SISTEMA:	<input type="radio"/> Estrutural	
	<input type="radio"/> Vedação	
	<input type="radio"/> Piso	
	• Instalações Hidrossanitárias	
CLASSIFICAÇÃO:	<input type="radio"/> Cobertura	
	• Anomalia	• Exógena
		<input type="radio"/> Endógena
		<input type="radio"/> Natural
	• Falha	<input type="radio"/> Funcional
		<input type="radio"/> Planejamento
		<input type="radio"/> Execução
<input type="radio"/> Operacional		
CRITICIDADE:	• Gerencial	
	• Crítico	
	<input type="radio"/> Médio	
	<input type="radio"/> Mínimo

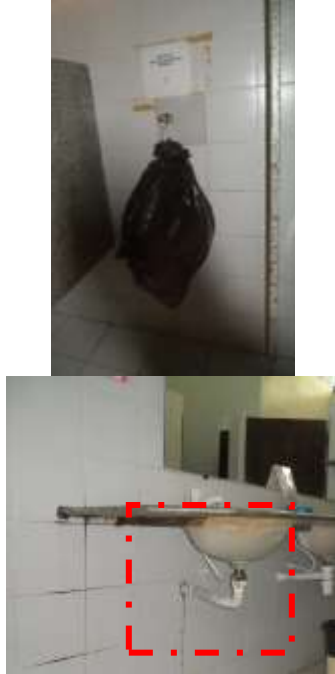
Figuras 62 e 63		
NÃO CONFORMIDADE:	Piso: Infiltração/ Instalações: Sistema de acabamento de piso	
SISTEMA:	<input type="radio"/> Estrutural	
	<input type="radio"/> Vedação	
	• Piso	
	• Instalações Hidrossanitárias	
CLASSIFICAÇÃO:	<input type="radio"/> Cobertura	
	• Anomalia	• Exógena
		<input type="radio"/> Endógena
		<input type="radio"/> Natural
	• Falha	<input type="radio"/> Funcional
		<input type="radio"/> Planejamento
		<input type="radio"/> Execução
<input type="radio"/> Operacional		
CRITICIDADE:	• Gerencial	
	<input type="radio"/> Crítico	
	• Médio	
	<input type="radio"/> Mínimo

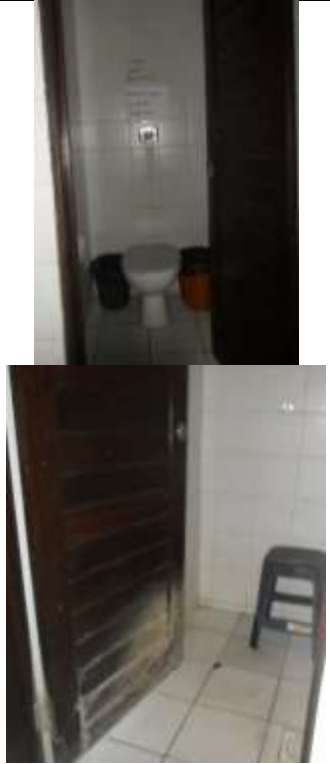
Figura 64			
NÃO CONFORMIDADE:	Descolamento		
SISTEMA:	<input type="radio"/> Estrutural

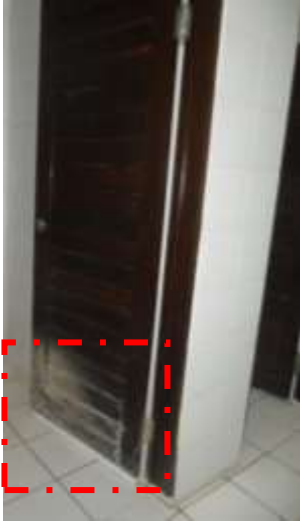
• Vedação		
	<input type="radio"/> Piso		
	<input type="radio"/> Instalações Hidrossanitárias		
	<input type="radio"/> Cobertura		
CLASSIFICAÇÃO:	• Anomalia		<input type="radio"/> Exógena
			<input type="radio"/> Endógena
			<input type="radio"/> Natural
	• Falha		• Funcional
			<input type="radio"/> Planejamento
		<input type="radio"/> Execução	
		<input type="radio"/> Operacional	
CRITICIDADE:	• Gerencial		
	<input type="radio"/> Crítico		
	• Médio		
	<input type="radio"/> Mínimo

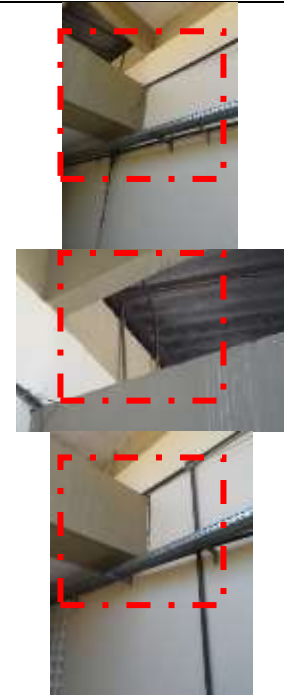
Figuras 70, 71 e 72			
NÃO CONFORMIDADE:	Integridade Estrutural		
SISTEMA:	<ul style="list-style-type: none"> • Estrutural ○ Vedação ○ Piso ○ Instalações Hidrossanitárias ○ Cobertura 		
	CLASSIFICAÇÃO:	<ul style="list-style-type: none"> • Anomalia 	○ Exógena
			<ul style="list-style-type: none"> • Endógena
			○ Natural
		<ul style="list-style-type: none"> • Falha 	○ Funcional
○ Planejamento			
○ Execução			
<ul style="list-style-type: none"> • Operacional • Gerencial 			
CRITICIDADE:	<ul style="list-style-type: none"> • Crítico 		
	○ Médio		
	○ Mínimo

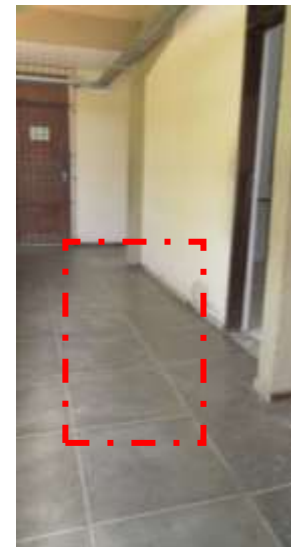
Figura 73			
NÃO CONFORMIDADE:	Áreas molhadas (caimento inadequado)		
SISTEMA:	<ul style="list-style-type: none"> ○ Estrutural ○ Vedação • Piso ○ Instalações Hidrossanitárias ○ Cobertura 		
	CLASSIFICAÇÃO:	<ul style="list-style-type: none"> • Anomalia 	○ Exógena
			<ul style="list-style-type: none"> • Endógena
			○ Natural
		<ul style="list-style-type: none"> ○ Falha 	○ Funcional
○ Planejamento			
○ Execução			
<ul style="list-style-type: none"> ○ Operacional ○ Gerencial 			
CRITICIDADE:	○ Crítico		
	○ Médio		
	• Mínimo

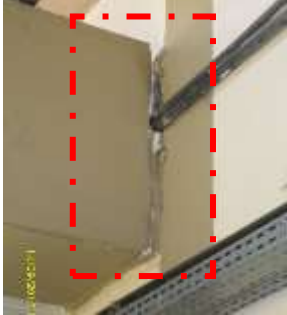
Figuras 76 e 77		
NÃO CONFORMIDADE:	Integridade estrutural	
SISTEMA:	<input checked="" type="radio"/> Estrutural	
	<input type="radio"/> Vedação	
	<input type="radio"/> Piso	
	<input type="radio"/> Instalações Hidrossanitárias	
	<input type="radio"/> Cobertura	
CLASSIFICAÇÃO:	<input checked="" type="radio"/> Anomalia	<input type="radio"/> Exógena
		<input checked="" type="radio"/> Endógena
		<input type="radio"/> Natural
	<input checked="" type="radio"/> Falha	<input type="radio"/> Funcional
		<input type="radio"/> Planejamento
		<input type="radio"/> Execução
		<input checked="" type="radio"/> Operacional
CRITICIDADE:	<input checked="" type="radio"/> Gerencial	
	<input checked="" type="radio"/> Crítico	
	<input type="radio"/> Médio	
	<input type="radio"/> Mínimo

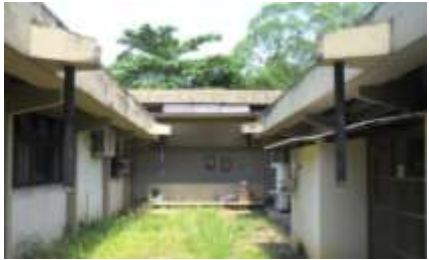
Figura 78		
NÃO CONFORMIDADE:	Tubulações obstruídas e deterioradas	
SISTEMA:	<input type="radio"/> Estrutural

<input type="radio"/> Vedação	
	<input type="radio"/> Piso	
	• Instalações Hidrossanitárias	
	<input type="radio"/> Cobertura	
CLASSIFICAÇÃO:	• Anomalia	<input type="radio"/> Exógena
		<input type="radio"/> Endógena
		<input type="radio"/> Natural
	• Falha	• Funcional
		<input type="radio"/> Planejamento
		<input type="radio"/> Execução
		• Operacional
	• Gerencial	
CRITICIDADE:	<input type="radio"/> Crítico	
	• Médio	
	<input type="radio"/> Mínimo

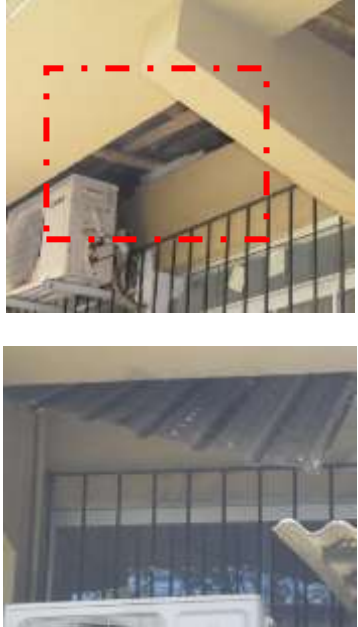
Figura 79 e 80		
NÃO CONFORMIDADE:	Teto	
SISTEMA:	<input type="radio"/> Estrutural

<input type="radio"/> Vedação	
	<input type="radio"/> Piso	
	<input type="radio"/> Instalações Hidrossanitárias	
	• Cobertura	
CLASSIFICAÇÃO:	• Anomalia	<input type="radio"/> Exógena
		<input type="radio"/> Endógena
		<input type="radio"/> Natural
	• Falha	• Funcional
		<input type="radio"/> Planejamento
		<input type="radio"/> Execução
		<input type="radio"/> Operacional
	• Gerencial	
CRITICIDADE:	• Crítico	
	<input type="radio"/> Médio	
	<input type="radio"/> Mínimo

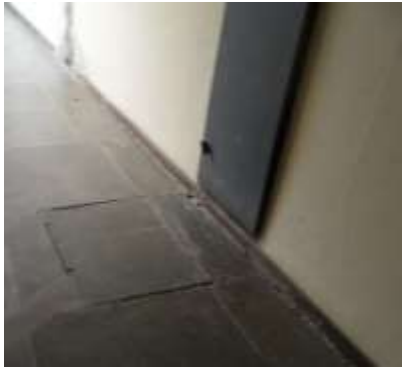
Figura 91		
NÃO CONFORMIDADE:	Fresta e Falha	
SISTEMA:	<input type="radio"/> Estrutural	
	<input type="radio"/> Vedação	
	• Piso	
	<input type="radio"/> Instalações Hidrossanitárias	
	<input type="radio"/> Cobertura	
CLASSIFICAÇÃO:	• Anomalia	<input type="radio"/> Exógena
		• Endógena
		<input type="radio"/> Natural
	<input type="radio"/> Falha	• Funcional
		<input type="radio"/> Planejamento
		<input type="radio"/> Execução
		<input type="radio"/> Operacional
<input type="radio"/> Gerencial		
CRITICIDADE:	<input type="radio"/> Crítico	
	• Médio	
	<input type="radio"/> Mínimo

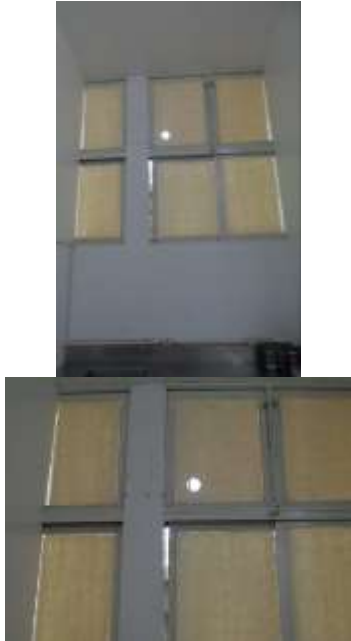
Figuras 92 e 93		
NÃO CONFORMIDADE:	Descolamento	
SISTEMA:	<input type="radio"/> Estrutural	
	• Vedação	
	<input type="radio"/> Piso	
	<input type="radio"/> Instalações Hidrossanitárias	
	<input type="radio"/> Cobertura	
CLASSIFICAÇÃO:	<input type="radio"/> Anomalia	<input type="radio"/> Exógena
		<input type="radio"/> Endógena
		<input type="radio"/> Natural
		<input type="radio"/> Funcional
	• Falha	<input type="radio"/> Planejamento
		• Execução
		<input type="radio"/> Operacional
<input type="radio"/> Gerencial		
CRITICIDADE:	<input type="radio"/> Crítico	
	<input type="radio"/> Médio	
	• Mínimo

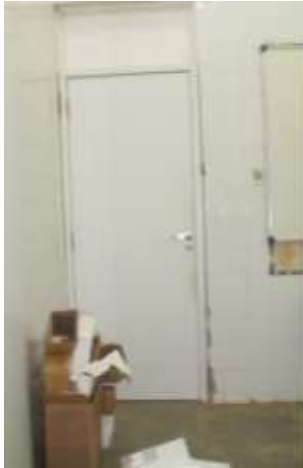
Figuras 95 e 96		
NÃO CONFORMIDADE:	Forro: Infiltração	
SISTEMA:	<input type="radio"/> Estrutural	
	<input type="radio"/> Vedação	
	<input type="radio"/> Piso	
	<input type="radio"/> Instalações Hidrossanitárias	
	• Cobertura	
CLASSIFICAÇÃO:	• Anomalia	<input type="radio"/> Exógena
		<input type="radio"/> Endógena
		<input type="radio"/> Natural
	<input type="radio"/> Falha	• Funcional
		<input type="radio"/> Planejamento
		<input type="radio"/> Execução
		<input type="radio"/> Operacional
	<input type="radio"/> Gerencial	
CRITICIDADE:	<input type="radio"/> Crítico	
	• Médio	
	<input type="radio"/> Mínimo

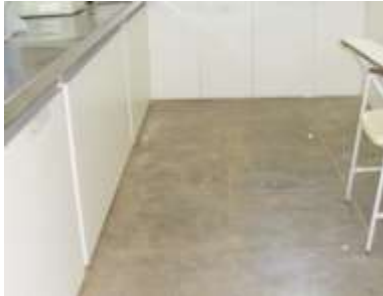
Figuras 98 e 99		
NÃO CONFORMIDADE:	Vedação: Fissuração/ Instalações: Sistema hidrossanitário	
SISTEMA:	<input type="radio"/> Estrutural	
	• Vedação	
	<input type="radio"/> Piso	
	• Instalações Hidrossanitárias	
	<input type="radio"/> Cobertura	
CLASSIFICAÇÃO:	<input type="radio"/> Anomalia	<input type="radio"/> Exógena
		<input type="radio"/> Endógena
		<input type="radio"/> Natural
	• Falha	<input type="radio"/> Funcional
		<input type="radio"/> Planejamento
		<input type="radio"/> Execução
		<input type="radio"/> Operacional
• Gerencial		
CRITICIDADE:	<input type="radio"/> Crítico	
	• Médio	
	<input type="radio"/> Mínimo

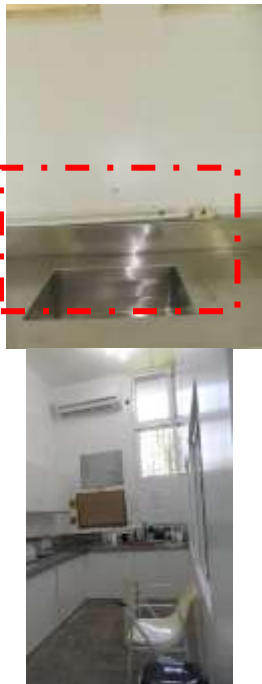
Figuras 100 e 101			
NÃO CONFORMIDADE:	Descolamento		
SISTEMA:	<input type="radio"/> Estrutural <input checked="" type="radio"/> Vedação		
	<input type="radio"/> Piso <input type="radio"/> Instalações Hidrossanitárias <input type="radio"/> Cobertura		
	CLASSIFICAÇÃO:	<input checked="" type="radio"/> Anomalia	<input type="radio"/> Exógena <input checked="" type="radio"/> Endógena
			<input type="radio"/> Natural <input checked="" type="radio"/> Funcional
		<input type="radio"/> Falha	<input type="radio"/> Planejamento <input type="radio"/> Execução <input type="radio"/> Operacional <input type="radio"/> Gerencial
CRITICIDADE:	<input checked="" type="radio"/> Crítico		
	<input type="radio"/> Médio		
	<input type="radio"/> Mínimo

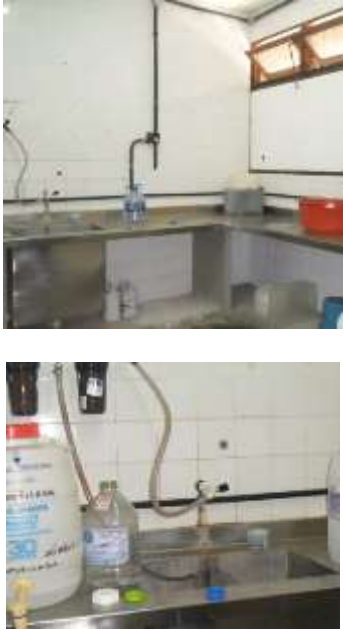
Figuras 104 e 105			
NÃO CONFORMIDADE:	Piso: Camada de acabamento de piso/ Cobertura: teto e infiltração		
SISTEMA:	<input type="radio"/> Estrutural		
	<input type="radio"/> Vedação		
	• Piso		
	<input type="radio"/> Instalações Hidrossanitárias		
• Cobertura			
CLASSIFICAÇÃO:	• Anomalia		<input type="radio"/> Exógena
			• Endógena
			<input type="radio"/> Natural
	• Falha	• Funcional	
		<input type="radio"/> Planejamento	
		<input type="radio"/> Execução	
• Operacional			
• Gerencial			
CRITICIDADE:	<input type="radio"/> Crítico		
	• Médio		
	<input type="radio"/> Mínimo

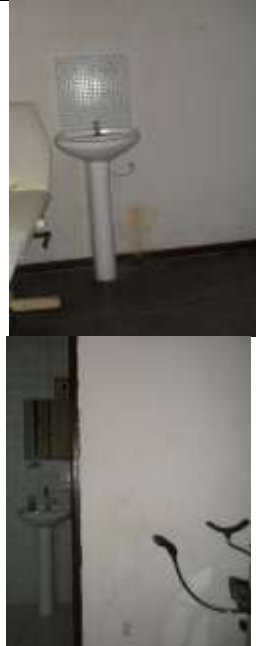
Figuras 109 e 110			
NÃO CONFORMIDADE:	Vedação: Infiltração/ Instalações: Tubulações deterioradas		
SISTEMA:	<input type="radio"/> Estrutural

• Vedação		
	<input type="radio"/> Piso		
	• Instalações Hidrossanitárias		
<input type="radio"/> Cobertura			
CLASSIFICAÇÃO:	<input type="radio"/> Anomalia		<input type="radio"/> Exógena
			<input type="radio"/> Endógena
			<input type="radio"/> Natural
		<input type="radio"/> Funcional	
	• Falha	<input type="radio"/> Planejamento	
		<input type="radio"/> Execução	
		• Operacional	
<input type="radio"/> Gerencial			
CRITICIDADE:	<input type="radio"/> Crítico		
	• Médio		
	<input type="radio"/> Mínimo

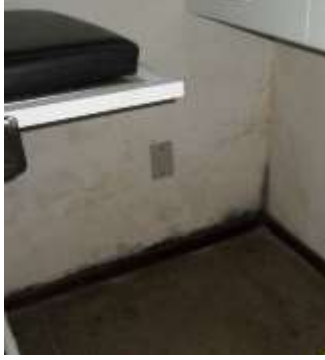
Figura 111			
NÃO CONFORMIDADE:	Infiltração		
SISTEMA:	<input type="radio"/> Estrutural

• Vedação		
	<input type="radio"/> Piso		
	<input type="radio"/> Instalações Hidrossanitárias		
	<input type="radio"/> Cobertura		
CLASSIFICAÇÃO:	<input type="radio"/> Anomalia		<input type="radio"/> Exógena
			<input type="radio"/> Endógena
			<input type="radio"/> Natural
			<input type="radio"/> Funcional
	• Falha		<input type="radio"/> Planejamento
		<input type="radio"/> Execução	
		• Operacional	
<input type="radio"/> Gerencial			
CRITICIDADE:	<input type="radio"/> Crítico		
	• Médio		
	<input type="radio"/> Mínimo

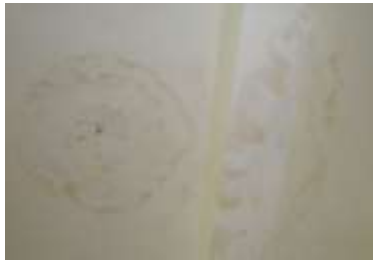
Figuras 114 e 115		
NÃO CONFORMIDADE:	Forro: Infiltração	
SISTEMA:	<input type="radio"/> Estrutural

<input type="radio"/> Vedação	
	<input type="radio"/> Piso	
	<input type="radio"/> Instalações Hidrossanitárias	
	<input checked="" type="radio"/> Cobertura	
CLASSIFICAÇÃO:	<input checked="" type="radio"/> Anomalia	<input type="radio"/> Exógena
		<input type="radio"/> Endógena
		<input type="radio"/> Natural
	<input type="radio"/> Falha	<input checked="" type="radio"/> Funcional
		<input type="radio"/> Planejamento
		<input type="radio"/> Execução
		<input type="radio"/> Operacional
CRITICIDADE:	<input checked="" type="radio"/> Crítico

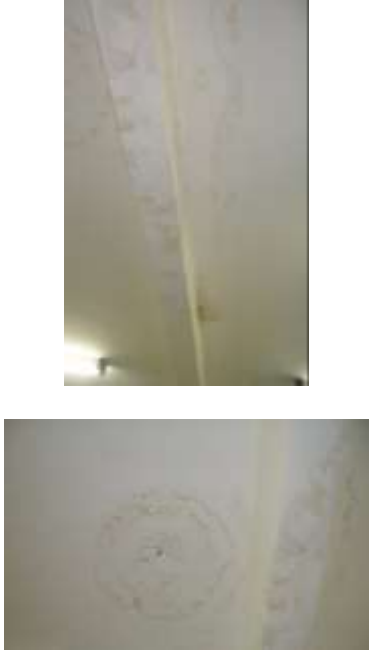
Figuras 116 e 117			
NÃO CONFORMIDADE:	Forro: Infiltração		
SISTEMA:	<input type="radio"/> Estrutural

<input type="radio"/> Vedação		
	<input type="radio"/> Piso		
	<input type="radio"/> Instalações Hidrossanitárias		
	• Cobertura		
CLASSIFICAÇÃO:	• Anomalia		<input type="radio"/> Exógena
			<input type="radio"/> Endógena
			<input type="radio"/> Natural
	<input type="radio"/> Falha		• Funcional
			<input type="radio"/> Planejamento
		<input type="radio"/> Execução	
		<input type="radio"/> Operacional	
<input type="radio"/> Gerencial			
CRITICIDADE:	• Crítico		
	<input type="radio"/> Médio		
	<input type="radio"/> Mínimo

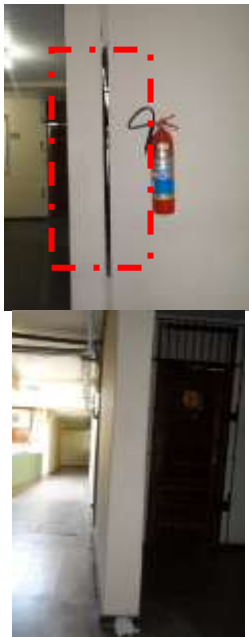
Figuras 118 e 119			
NÃO CONFORMIDADE:	Descolamento		
SISTEMA:	<input type="radio"/> Estrutural

• Vedação		
	<input type="radio"/> Piso		
	<input type="radio"/> Instalações Hidrossanitárias		
	<input type="radio"/> Cobertura		
CLASSIFICAÇÃO:	• Anomalia		<input type="radio"/> Exógena
			• Endógena
			<input type="radio"/> Natural
	<input type="radio"/> Falha		• Funcional
			<input type="radio"/> Planejamento
		<input type="radio"/> Execução	
		<input type="radio"/> Operacional	
<input type="radio"/> Gerencial			
CRITICIDADE:	• Crítico		
	<input type="radio"/> Médio		
	<input type="radio"/> Mínimo

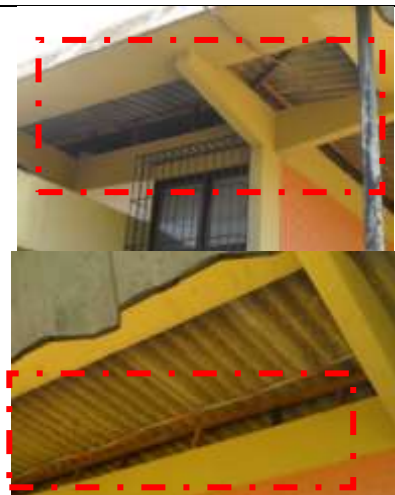
Figuras 122 e 123

NÃO CONFORMIDADE:	Teto: Telha e Forro/ Estrutura Principal e secundária		
SISTEMA:	<input type="radio"/> Estrutural <input type="radio"/> Vedação <input type="radio"/> Piso <input type="radio"/> Instalações Hidrossanitárias		
	• Cobertura		
	CLASSIFICAÇÃO:	• Anomalia	<input type="radio"/> Exógena • Endógena <input type="radio"/> Natural • Funcional
		<input type="radio"/> Falha	<input type="radio"/> Planejamento <input type="radio"/> Execução <input type="radio"/> Operacional <input type="radio"/> Gerencial
CRITICIDADE:		• Crítico <input type="radio"/> Médio <input type="radio"/> Mínimo

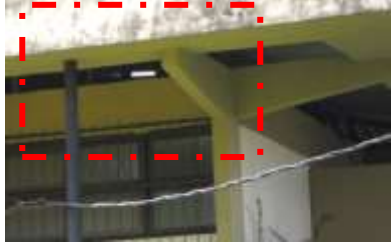
Figuras 124 e 125			
NÃO CONFORMIDADE:	Teto: Telha e Forro/ Estrutura Principal e secundária		
SISTEMA:	<input type="radio"/> Estrutural <input type="radio"/> Vedação <input type="radio"/> Piso <input type="radio"/> Instalações Hidrossanitárias <input checked="" type="radio"/> Cobertura		
	CLASSIFICAÇÃO:	<input checked="" type="radio"/> Anomalia <ul style="list-style-type: none"> <input type="radio"/> Exógena <input checked="" type="radio"/> Endógena <input type="radio"/> Natural <input checked="" type="radio"/> Funcional 	
		<input type="radio"/> Falha <ul style="list-style-type: none"> <input type="radio"/> Planejamento <input type="radio"/> Execução <input type="radio"/> Operacional <input type="radio"/> Gerencial 	
	CRITICIDADE:	<input checked="" type="radio"/> Crítico	
		<input type="radio"/> Médio	
<input type="radio"/> Mínimo

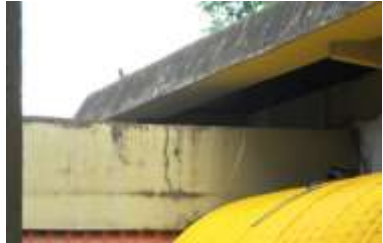
Figuras 126 e 127			
NÃO CONFORMIDADE:	Teto: Telha e Forro/ Estrutura Principal e secundária		
SISTEMA:	<input type="radio"/> Estrutural <input type="radio"/> Vedação <input type="radio"/> Piso <input type="radio"/> Instalações Hidrossanitárias <input checked="" type="radio"/> Cobertura		
	CLASSIFICAÇÃO:	<input checked="" type="radio"/> Anomalia <ul style="list-style-type: none"> <input type="radio"/> Exógena <input checked="" type="radio"/> Endógena <input type="radio"/> Natural <input checked="" type="radio"/> Funcional 	
		<input type="radio"/> Falha <ul style="list-style-type: none"> <input type="radio"/> Planejamento <input type="radio"/> Execução <input type="radio"/> Operacional <input type="radio"/> Gerencial 	
	CRITICIDADE:	<input checked="" type="radio"/> Crítico	
		<input type="radio"/> Médio	
<input type="radio"/> Mínimo

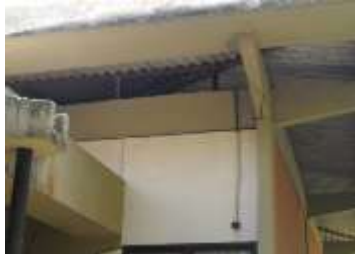
Figuras 128 e 129		
NÃO CONFORMIDADE:	Teto: Telha e Forro/ Estrutura Principal e secundária	
SISTEMA:	<input type="radio"/> Estrutural	
	<input type="radio"/> Vedação	
	<input type="radio"/> Piso	
	<input type="radio"/> Instalações Hidrossanitárias	
	• Cobertura	
CLASSIFICAÇÃO:	• Anomalia	<input type="radio"/> Exógena
		• Endógena
		<input type="radio"/> Natural
	<input type="radio"/> Falha	• Funcional
		<input type="radio"/> Planejamento
		<input type="radio"/> Execução
		<input type="radio"/> Operacional
CRITICIDADE:	• Crítico	
	<input type="radio"/> Médio	
	<input type="radio"/> Mínimo

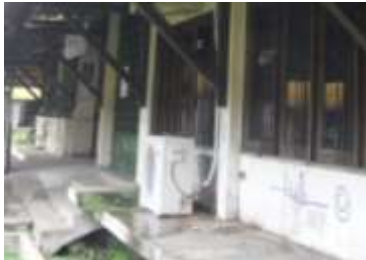
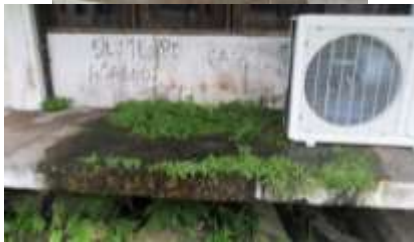
Figuras 05, 06 e 07		
NÃO CONFORMIDADE:	Tubulações (obstruídas ou deterioradas)	
SISTEMA:	<input type="radio"/> Estrutural	
	<input type="radio"/> Vedação	
	<input type="radio"/> Piso	
	<input checked="" type="radio"/> Instalações Hidrossanitárias	
	<input type="radio"/> Cobertura	
CLASSIFICAÇÃO:	<input type="radio"/> Anomalia	<input type="radio"/> Exógena
		<input type="radio"/> Endógena
		<input type="radio"/> Natural
		<input type="radio"/> Funcional
	<input checked="" type="radio"/> Falha	<input type="radio"/> Planejamento
		<input type="radio"/> Execução
		<input checked="" type="radio"/> Operacional
<input type="radio"/> Gerencial		
CRITICIDADE:	<input type="radio"/> Crítico	
	<input checked="" type="radio"/> Médio	
	<input type="radio"/> Mínimo

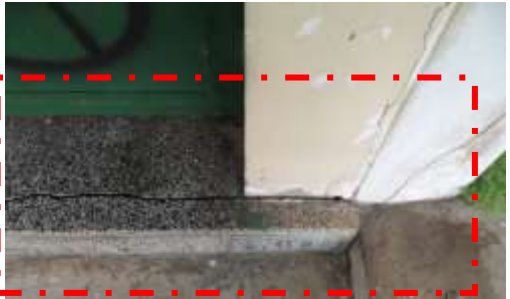
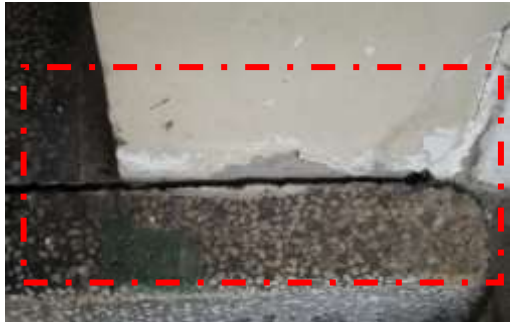
Figuras 14 e 15		
NÃO CONFORMIDADE:	Trinca	
SISTEMA:	<input type="radio"/> Estrutural	
	<input type="radio"/> Vedação	
	• Piso	
	<input type="radio"/> Instalações Hidrossanitárias	
	<input type="radio"/> Cobertura	
CLASSIFICAÇÃO:	• Anomalia	<input type="radio"/> Exógena
		• Endógena
		<input type="radio"/> Natural
		<input type="radio"/> Funcional
	<input type="radio"/> Falha	<input type="radio"/> Planejamento
		<input type="radio"/> Execução
		<input type="radio"/> Operacional
<input type="radio"/> Gerencial		
CRITICIDADE:	<input type="radio"/> Crítico	
	• Médio	
	<input type="radio"/> Mínimo

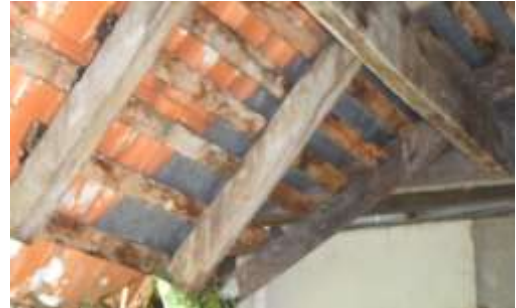
Figuras 25 e 26		
NÃO CONFORMIDADE:	Infiltração	
SISTEMA:	<input type="radio"/> Estrutural	
	<input type="radio"/> Vedação	
	<input type="radio"/> Piso	
	<input type="radio"/> Instalações Hidrossanitárias	
	<input checked="" type="radio"/> Cobertura	
CLASSIFICAÇÃO:	<input type="radio"/> Anomalia	<input type="radio"/> Exógena
		<input type="radio"/> Endógena
		<input type="radio"/> Natural
		<input type="radio"/> Funcional
	• Falha	<input type="radio"/> Planejamento
		<input type="radio"/> Execução
		<input checked="" type="radio"/> • Operacional
	<input type="radio"/> Gerencial	
CRITICIDADE:	<input type="radio"/> Crítico	
	<input type="radio"/> Médio	
	<input checked="" type="radio"/> Mínimo

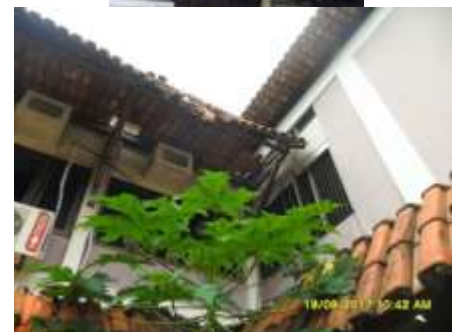
Figuras 27 e 28		
NÃO CONFORMIDADE:	Durabilidade e manutenibilidade	
SISTEMA:	<input type="radio"/> Estrutural	
	<input type="radio"/> Vedação	
	<input type="radio"/> Piso	
	<input type="radio"/> Instalações Hidrossanitárias	
	• Cobertura	
CLASSIFICAÇÃO:	• Anomalia	<input type="radio"/> Exógena
		• Endógena
		<input type="radio"/> Natural
		<input type="radio"/> Funcional
	• Falha	<input type="radio"/> Planejamento
		<input type="radio"/> Execução
		• Operacional
	• Gerencial	
CRITICIDADE:	• Crítico	
	<input type="radio"/> Médio	
	<input type="radio"/> Mínimo

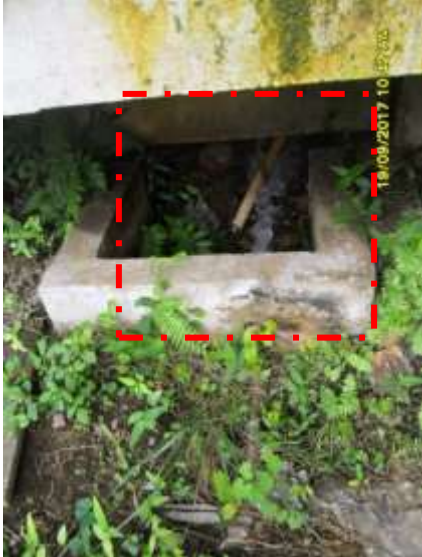
NÃO CONFORMIDADE:		Vazamento	
SISTEMA:	<input type="radio"/> Estrutural

<input type="radio"/> Vedação		
	<input type="radio"/> Piso		
	<input checked="" type="radio"/> Instalações Hidrossanitárias		
	<input type="radio"/> Cobertura		
CLASSIFICAÇÃO:	<input type="radio"/> Anomalia	<input type="radio"/> Exógena	
		<input type="radio"/> Endógena	
		<input type="radio"/> Natural	
		<input type="radio"/> Funcional	
	<input checked="" type="radio"/> Falha	<input type="radio"/> Planejamento	
		<input type="radio"/> Execução	
		<input checked="" type="radio"/> Operacional	
<input checked="" type="radio"/> Gerencial			
CRITICIDADE:	<input type="radio"/> Crítico		
	<input checked="" type="radio"/> Médio		
	<input type="radio"/> Mínimo

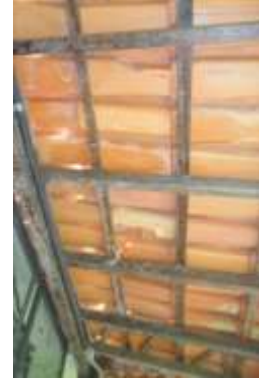
Figura 34		
NÃO CONFORMIDADE:	Trama: Durabilidade e manutenibilidade	
SISTEMA:	<input type="radio"/> Estrutural	
	<input type="radio"/> Vedação	
	<input type="radio"/> Piso	
	<input type="radio"/> Instalações Hidrossanitárias	
	<input checked="" type="radio"/> Cobertura	
CLASSIFICAÇÃO:	<input type="radio"/> Anomalia	<input type="radio"/> Exógena
		<input type="radio"/> Endógena
		<input type="radio"/> Natural
		<input type="radio"/> Funcional
	<input checked="" type="radio"/> Falha	<input type="radio"/> Planejamento
		<input type="radio"/> Execução
		<input checked="" type="radio"/> Operacional
		<input type="radio"/> Gerencial
CRITICIDADE:	<input type="radio"/> Crítico	
	<input checked="" type="radio"/> Médio	
	<input type="radio"/> Mínimo

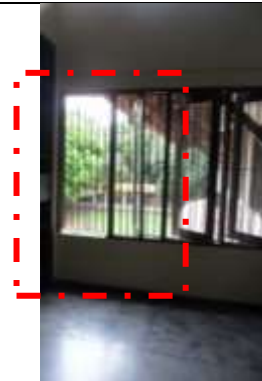
Figuras 35 e 36		
NÃO CONFORMIDADE:	Esquadrias danificadas	
SISTEMA:	<input type="radio"/> Estrutural	
	<input checked="" type="radio"/> Vedação	
	<input type="radio"/> Piso	
	<input type="radio"/> Instalações Hidrossanitárias	
	<input type="radio"/> Cobertura	
CLASSIFICAÇÃO:	<input type="radio"/> Anomalia	<input type="radio"/> Exógena
		<input type="radio"/> Endógena
		<input type="radio"/> Natural
		<input type="radio"/> Funcional
	<input checked="" type="radio"/> Falha	<input type="radio"/> Planejamento
		<input type="radio"/> Execução
		<input checked="" type="radio"/> Operacional
		<input type="radio"/> Gerencial
CRITICIDADE:	<input type="radio"/> Crítico	
	<input type="radio"/> Médio	
	<input checked="" type="radio"/> Mínimo

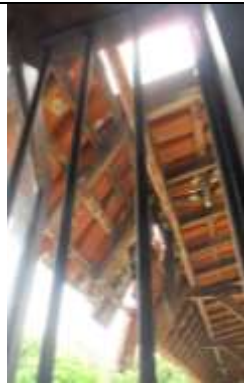
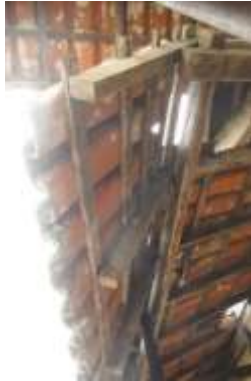
Figuras 43 e 44		
NÃO CONFORMIDADE:	Trama: Durabilidade e manutenibilidade	
SISTEMA:	<input type="radio"/> Estrutural

<input type="radio"/> Vedação	
	<input type="radio"/> Piso	
	<input type="radio"/> Instalações Hidrossanitárias	
	• Cobertura	
CLASSIFICAÇÃO:	• Anomalia	<input type="radio"/> Exógena
		<input type="radio"/> Endógena
		• Natural
	• Falha	<input type="radio"/> Funcional
		<input type="radio"/> Planejamento
		<input type="radio"/> Execução
• Operacional		
CRITICIDADE:	<input type="radio"/> Gerencial	
	• Crítico	
	<input type="radio"/> Médio	
	<input type="radio"/> Mínimo

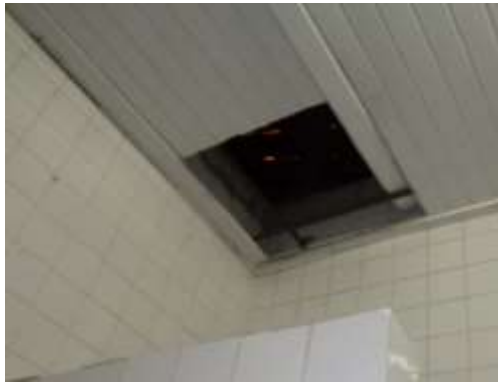
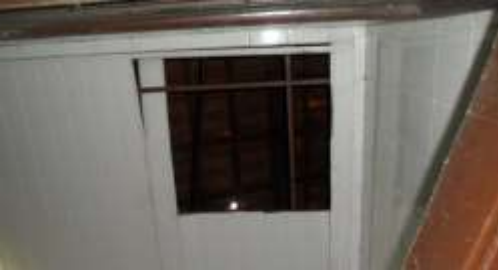
Figuras 55 e 56		
NÃO CONFORMIDADE:	Segurança no uso e operação	
SISTEMA:	<input type="radio"/> Estrutural	
	<input type="radio"/> Vedação	
	<input type="radio"/> Piso	
	<input type="radio"/> Instalações Hidrossanitárias	
	• Cobertura	
CLASSIFICAÇÃO:	<input type="radio"/> Anomalia	<input type="radio"/> Exógena
		<input type="radio"/> Endógena
		<input type="radio"/> Natural
		<input type="radio"/> Funcional
	• Falha	<input type="radio"/> Planejamento
		<input type="radio"/> Execução
		<input type="radio"/> Operacional
• Gerencial		
CRITICIDADE:	<input type="radio"/> Crítico	
	<input type="radio"/> Médio	
	• Mínimo

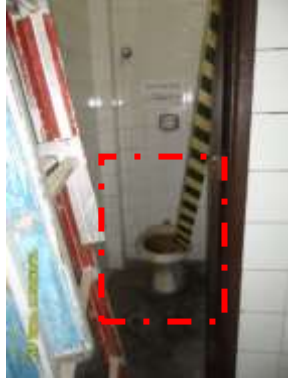
Figura 59		
NÃO CONFORMIDADE:	Esquadrias danificadas	
SISTEMA:	<input type="radio"/> Estrutural <input checked="" type="radio"/> Vedação	
	<input type="radio"/> Piso <input type="radio"/> Instalações Hidrossanitárias <input type="radio"/> Cobertura	
	CLASSIFICAÇÃO:	<input type="radio"/> Anomalia <ul style="list-style-type: none"> <input type="radio"/> Exógena <input type="radio"/> Endógena <input type="radio"/> Natural <input type="radio"/> Funcional
		<input checked="" type="radio"/> Falha <ul style="list-style-type: none"> <input type="radio"/> Planejamento <input type="radio"/> Execução <input type="radio"/> Operacional <input checked="" type="radio"/> Gerencial
CRITICIDADE:	<input type="radio"/> Crítico <input type="radio"/> Médio <input checked="" type="radio"/> Mínimo

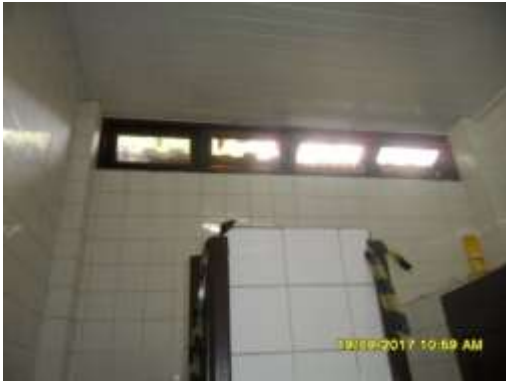
Figuras 60 e 61		
NÃO CONFORMIDADE:	Tubulações (deterioradas ou obstruídas) / vazamentos	
SISTEMA:	<input type="radio"/> Estrutural <input type="radio"/> Vedação <input type="radio"/> Piso <input checked="" type="radio"/> Instalações Hidrossanitárias <input type="radio"/> Cobertura	
	CLASSIFICAÇÃO:	<input type="radio"/> Anomalia <ul style="list-style-type: none"> <input type="radio"/> Exógena <input type="radio"/> Endógena <input type="radio"/> Natural <input type="radio"/> Funcional
		<input checked="" type="radio"/> Falha <ul style="list-style-type: none"> <input type="radio"/> Planejamento <input type="radio"/> Execução <input checked="" type="radio"/> Operacional <input checked="" type="radio"/> Gerencial
	CRITICIDADE:	<input type="radio"/> Crítico <input checked="" type="radio"/> Médio <input type="radio"/> Mínimo

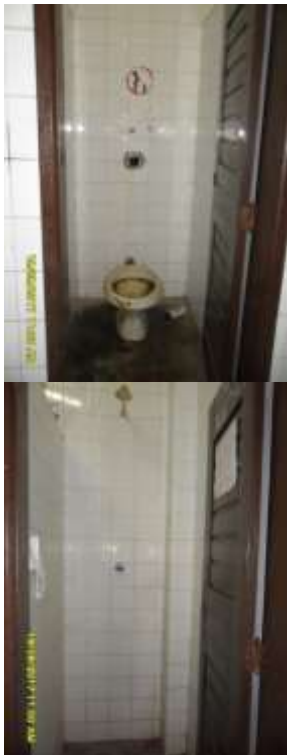
Figuras 62 e 63		
NÃO CONFORMIDADE:	Tubulações (obstruídas ou deterioradas)/ Sistema hidrossanitário (Louças e acessórios)/ vazamentos	
SISTEMA:	<input type="radio"/> Estrutural	
	<input type="radio"/> Vedação	
	<input type="radio"/> Piso	
	• Instalações Hidrossanitárias	
	<input type="radio"/> Cobertura	
CLASSIFICAÇÃO:	<input type="radio"/> Anomalia	<input type="radio"/> Exógena
		<input type="radio"/> Endógena
		<input type="radio"/> Natural
		<input type="radio"/> Funcional
	• Falha	<input type="radio"/> Planejamento
		<input type="radio"/> Execução
		• Operacional
• Gerencial		
CRITICIDADE:	• Crítico	
	<input type="radio"/> Médio	
	<input type="radio"/> Mínimo

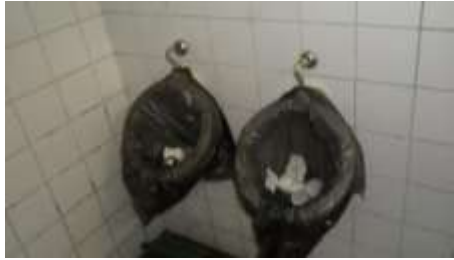
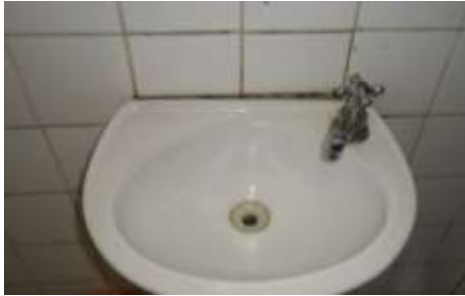
Figuras 64 e 65		
NÃO CONFORMIDADE:	Sistema hidrossanitário (Louças e acessórios)	
SISTEMA:	<input type="radio"/> Estrutural	
	<input type="radio"/> Vedação	
	<input type="radio"/> Piso	
	• Instalações Hidrossanitárias	
	<input type="radio"/> Cobertura	
CLASSIFICAÇÃO:	<input type="radio"/> Anomalia	<input type="radio"/> Exógena
		<input type="radio"/> Endógena
		<input type="radio"/> Natural
		<input type="radio"/> Funcional
	• Falha	<input type="radio"/> Planejamento
		<input type="radio"/> Execução
		• Operacional
• Gerencial		
CRITICIDADE:	• Crítico	
	<input type="radio"/> Médio	
	<input type="radio"/> Mínimo

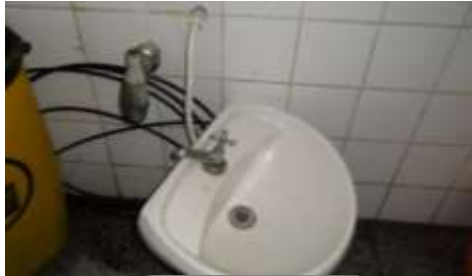
Figuras 66		
NÃO CONFORMIDADE:	Sistema hidrossanitário (Louças e acessórios)/ vazamentos	
SISTEMA:	<input type="radio"/> Estrutural	
	<input type="radio"/> Vedação	
	<input type="radio"/> Piso	
	• Instalações Hidrossanitárias	
	<input type="radio"/> Cobertura	
CLASSIFICAÇÃO:	<input type="radio"/> Anomalia	<input type="radio"/> Exógena
		<input type="radio"/> Endógena
		<input type="radio"/> Natural
		<input type="radio"/> Funcional
	• Falha	<input type="radio"/> Planejamento
		<input type="radio"/> Execução
		• Operacional
• Gerencial		
CRITICIDADE:	• Crítico	
	<input type="radio"/> Médio	
	<input type="radio"/> Mínimo

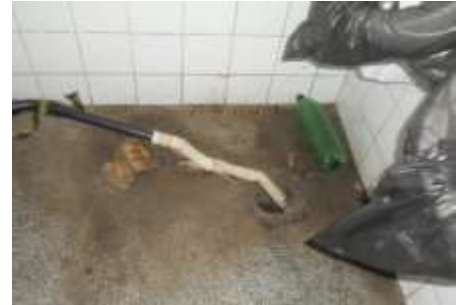
Figuras 67 e 68		
NÃO CONFORMIDADE:	Tubulações (obstruídas ou deterioradas)	
SISTEMA:	<input type="radio"/> Estrutural	
	• Vedação	
	<input type="radio"/> Piso	
	• Instalações Hidrossanitárias	
	<input type="radio"/> Cobertura	
CLASSIFICAÇÃO:	<input type="radio"/> Anomalia	<input type="radio"/> Exógena
		<input type="radio"/> Endógena
		<input type="radio"/> Natural
		<input type="radio"/> Funcional
	• Falha	<input type="radio"/> Planejamento
		<input type="radio"/> Execução
		• Operacional
• Gerencial		
CRITICIDADE:	<input type="radio"/> Crítico	
	• Médio	
	<input type="radio"/> Mínimo

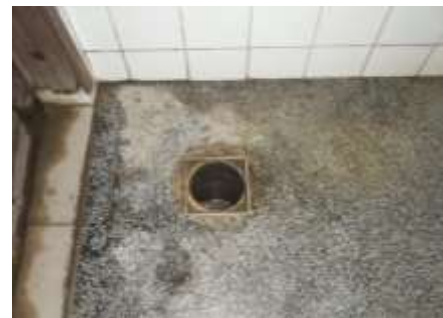
Figuras 69 e 70		
NÃO CONFORMIDADE:	Sistema hidrossanitário (Louças e acessórios)/ vazamentos	
SISTEMA:	<input type="radio"/> Estrutural	
	<input type="radio"/> Vedação	
	<input type="radio"/> Piso	
	• Instalações Hidrossanitárias	
	<input type="radio"/> Cobertura	
CLASSIFICAÇÃO:	<input type="radio"/> Anomalia	<input type="radio"/> Exógena
		<input type="radio"/> Endógena
		<input type="radio"/> Natural
		<input type="radio"/> Funcional
	• Falha	<input type="radio"/> Planejamento
		<input type="radio"/> Execução
		• Operacional
• Gerencial		
CRITICIDADE:	• Crítico	
	<input type="radio"/> Médio	
	<input type="radio"/> Mínimo

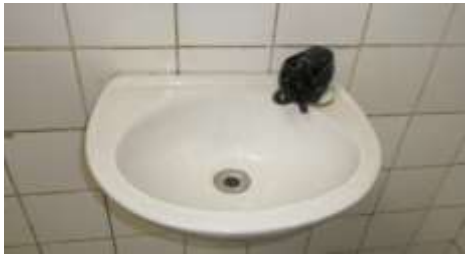
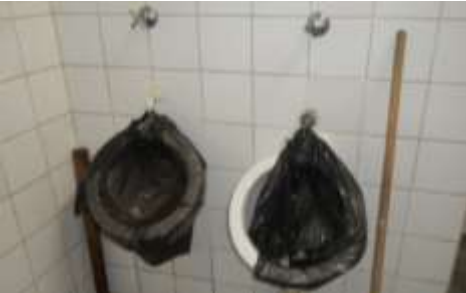
Figuras 71, 72 e 73		
NÃO CONFORMIDADE:	Infiltração/ vazamentos	
SISTEMA:	<input type="radio"/> Estrutural	
	<input type="radio"/> Vedação	
	<input type="radio"/> Piso	
	• Instalações Hidrossanitárias	
	• Cobertura	
CLASSIFICAÇÃO:	<input type="radio"/> Anomalia	<input type="radio"/> Exógena
		<input type="radio"/> Endógena
		<input type="radio"/> Natural
		<input type="radio"/> Funcional
	• Falha	<input type="radio"/> Planejamento
		<input type="radio"/> Execução
		• Operacional
• Gerencial		
CRITICIDADE:	• Crítico	
	<input type="radio"/> Médio	
	<input type="radio"/> Mínimo

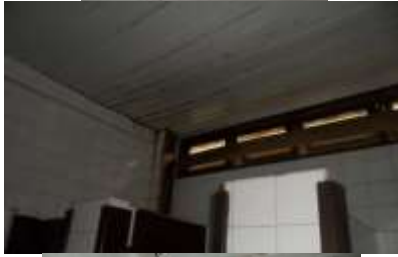
Figuras 74 e 75		
NÃO CONFORMIDADE:	Sistema hidrossanitário (Louças e acessórios)/ vazamentos	
SISTEMA:	<input type="radio"/> Estrutural	
	<input type="radio"/> Vedação	
	<input type="radio"/> Piso	
	• Instalações Hidrossanitárias	
	<input type="radio"/> Cobertura	
CLASSIFICAÇÃO:	• Anomalia	<input type="radio"/> Exógena
		• Endógena
		<input type="radio"/> Natural
		<input type="radio"/> Funcional
	• Falha	<input type="radio"/> Planejamento
		<input type="radio"/> Execução
		• Operacional
	• Gerencial	
CRITICIDADE:	<input type="radio"/> Crítico	
	• Médio	
	<input type="radio"/> Mínimo

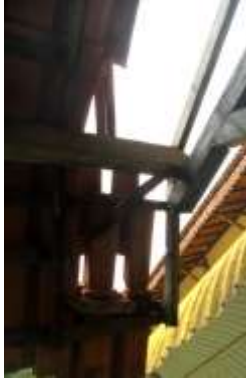
Figura 80		
NÃO CONFORMIDADE:	Integridade estrutural	
SISTEMA:	<input checked="" type="checkbox"/> Estrutural

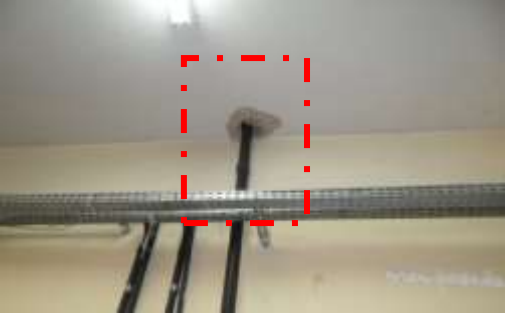
<input type="checkbox"/> Vedação	
	<input type="checkbox"/> Piso	
	<input type="checkbox"/> Instalações Hidrossanitárias	
	<input type="checkbox"/> Cobertura	
CLASSIFICAÇÃO:	<input checked="" type="checkbox"/> Anomalia	<input checked="" type="checkbox"/> Exógena
		<input type="checkbox"/> Endógena
		<input type="checkbox"/> Natural
		<input type="checkbox"/> Funcional
	<input checked="" type="checkbox"/> Falha	<input type="checkbox"/> Planejamento
		<input type="checkbox"/> Execução
		<input type="checkbox"/> Operacional
<input checked="" type="checkbox"/> Gerencial		
CRITICIDADE:	<input checked="" type="checkbox"/> Crítico	
	<input type="checkbox"/> Médio	
	<input type="checkbox"/> Mínimo

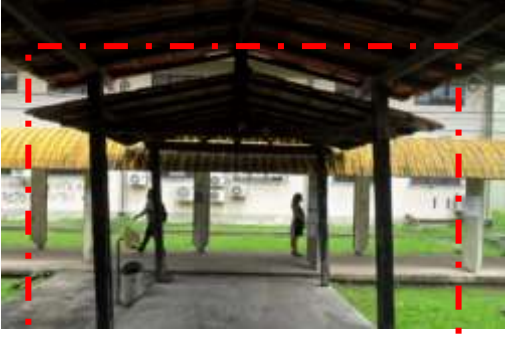
Figura 81		
NÃO CONFORMIDADE :	Deslocamento da estrutura	
SISTEMA:	<input type="checkbox"/> Estrutural

<input type="checkbox"/> Vedação	
	<input type="checkbox"/> Piso	
	<input type="checkbox"/> Instalações Hidrossanitárias	
	<input checked="" type="checkbox"/> Cobertura	
CLASSIFICAÇÃO:	<input checked="" type="checkbox"/> Anomalia	<input type="checkbox"/> Exógena
		<input checked="" type="checkbox"/> Endógena
		<input type="checkbox"/> Natural
		<input type="checkbox"/> Funcional
	<input type="checkbox"/> Falha	<input type="checkbox"/> Planejamento
		<input type="checkbox"/> Execução
		<input type="checkbox"/> Operacional
<input type="checkbox"/> Gerencial		
CRITICIDADE:	<input type="checkbox"/> Crítico	
	<input checked="" type="checkbox"/> Médio	
	<input type="checkbox"/> Mínimo

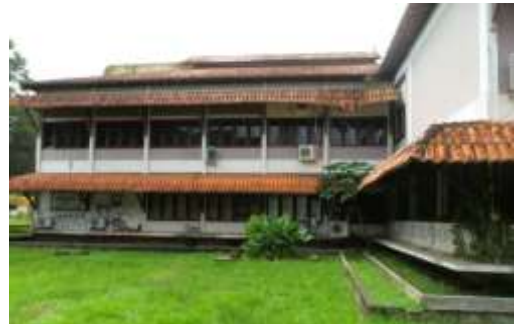
Figura 82		
NÃO CONFORMIDADE:	Segurança no uso e operação	
SISTEMA:	<input type="radio"/> Estrutural	
	<input type="radio"/> Vedação	
	<input type="radio"/> Piso	
	<input type="radio"/> Instalações Hidrossanitárias	
	• Cobertura	
CLASSIFICAÇÃO:	<input type="radio"/> Anomalia	<input type="radio"/> Exógena
		<input type="radio"/> Endógena
		<input type="radio"/> Natural
		<input type="radio"/> Funcional
	• Falha	<input type="radio"/> Planejamento
		<input type="radio"/> Execução
		• Operacional
	• Gerencial	
CRITICIDADE:	• Crítico	
	<input type="radio"/> Médio	
	<input type="radio"/> Mínimo

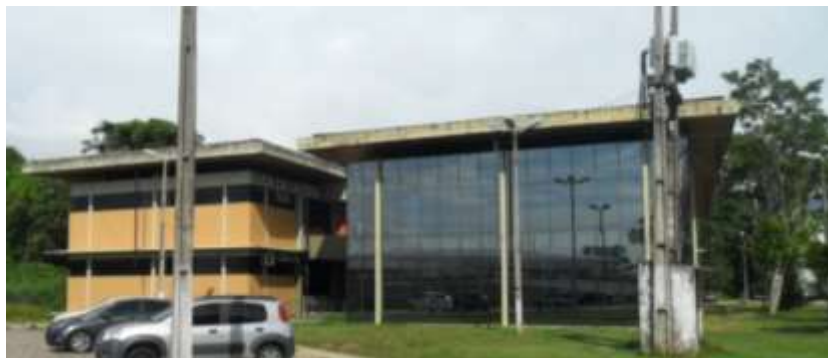
Prédio construído em sistema estrutural de concreto armado, com pilares e vigas aparentes em concreto armado rebocado e pintado; Vedações em alvenaria, rebocada e pintada; Esquadrias da fachada em alumínio anodizado e vidro liso. Destaque para painéis em pele de vidro; Cobertura composta por estrutura e telha metálica. Beirais avantajados, forrados com madeira, com calha de concreto para receber águas pluviais.

Figura 01 – Fachada principal: Acesso ao prédio.

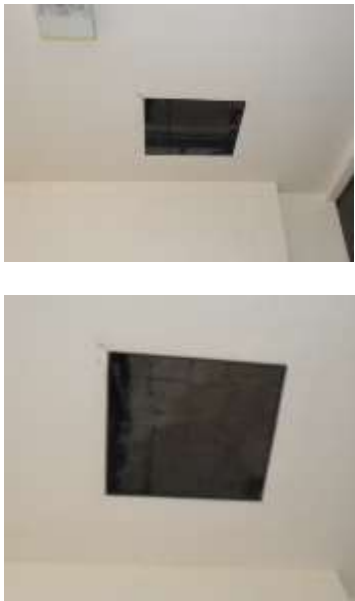
AMBIENTES INTERNOS		
Figuras 05 e 06		
NÃO CONFORMIDADE:	Segurança no uso e operação	
SISTEMA:	<input type="radio"/> Estrutural	
	<input type="radio"/> Vedação	
	<input type="radio"/> Piso	
	<input type="radio"/> Instalações Hidrossanitárias	
	• Cobertura	
CLASSIFICAÇÃO:	• Anomalia	<input type="radio"/> Exógena
		• Endógena
		<input type="radio"/> Natural
	• Falha	<input type="radio"/> Funcional
		<input type="radio"/> Planejamento
		<input type="radio"/> Execução
CRITICIDADE:	• Operacional	
	<input type="radio"/> Gerencial	
	<input type="radio"/> Crítico	
	<input type="radio"/> Médio

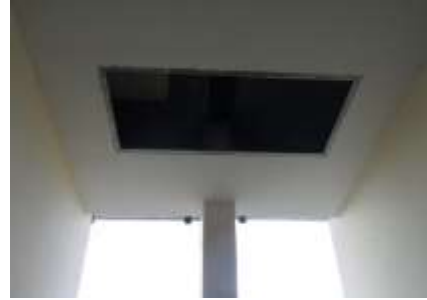
Figura 14

NÃO CONFORMIDADE:	Segurança no uso e operação	
SISTEMA:	<input type="radio"/> Estrutural	
	<input type="radio"/> Vedação	
	<input type="radio"/> Piso	
	<input type="radio"/> Instalações Hidrossanitárias	
	<input checked="" type="radio"/> Cobertura	
CLASSIFICAÇÃO:	<input checked="" type="radio"/> Anomalia	<input type="radio"/> Exógena
		<input checked="" type="radio"/> Endógena
		<input type="radio"/> Natural
		<input type="radio"/> Funcional
	<input type="radio"/> Falha	<input type="radio"/> Planejamento
		<input type="radio"/> Execução
		<input type="radio"/> Operacional
	<input type="radio"/> Gerencial	
CRITICIDADE:	<input type="radio"/> Crítico	
	<input type="radio"/> Médio	
	<input checked="" type="radio"/> Mínimo
