**DEPRECIAÇÃO E OBSOLESCÊNCIA
EM EDIFICAÇÕES COM BASE NA
NORMA DE DESEMPENHO NBR
15575/2013:
ESTUDO EM UMA INSTITUIÇÃO DE
ENSINO
DISSERTAÇÃO DE MESTRADO**

Instituto de Tecnologia
Programa de Pós-Graduação em Engenharia Civil

Belém – Pará – Brasil
2018

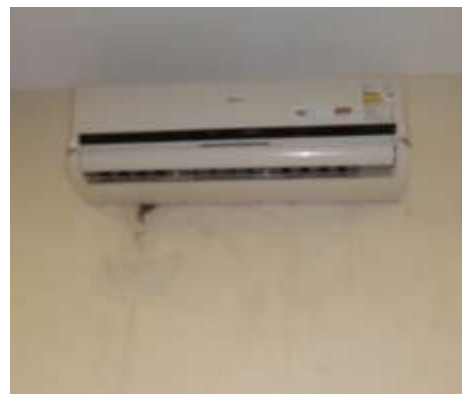
Figura 15

NÃO CONFORMIDADE:	Infiltração	
SISTEMA:	<input type="radio"/> Estrutural	
	<input checked="" type="radio"/> Vedação	
	<input type="radio"/> Piso	
	<input type="radio"/> Instalações Hidrossanitárias	
	<input type="radio"/> Cobertura	
CLASSIFICAÇÃO:	<input type="radio"/> Anomalia	<input type="radio"/> Exógena
		<input type="radio"/> Endógena
		<input type="radio"/> Natural
		<input type="radio"/> Funcional
	<input checked="" type="radio"/> Falha	<input type="radio"/> Planejamento
		<input checked="" type="radio"/> Execução
		<input type="radio"/> Operacional
	<input type="radio"/> Gerencial	
CRITICIDADE:	<input type="radio"/> Crítico	
	<input type="radio"/> Médio	
	<input checked="" type="radio"/> Mínimo

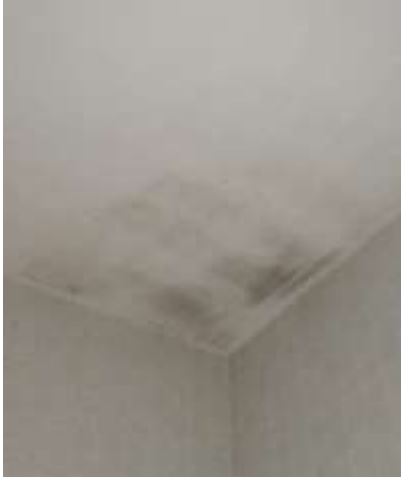
NÃO CONFORMIDADE:		Infiltração	
SISTEMA:	<input type="radio"/> Estrutural

<input type="radio"/> Vedação		
	<input type="radio"/> Piso		
	<input type="radio"/> Instalações Hidrossanitárias		
	• Cobertura		
CLASSIFICAÇÃO:	<input type="radio"/> Anomalia	<input type="radio"/> Exógena	
		<input type="radio"/> Endógena	
		<input type="radio"/> Natural	
		<input type="radio"/> Funcional	
	• Falha	<input type="radio"/> Planejamento	
		• Execução	
		<input type="radio"/> Operacional	
<input type="radio"/> Gerencial			
CRITICIDADE:	<input type="radio"/> Crítico		
	<input type="radio"/> Médio		
	• Mínimo

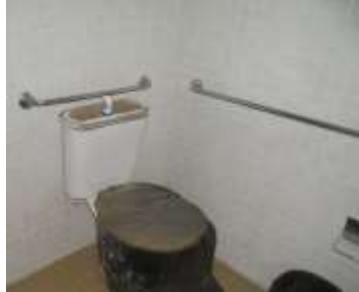
Figuras 18, 19 e 20		
NÃO CONFORMIDADE:	Sistema Hidrossanitário	
SISTEMA:	<input type="radio"/> Estrutural	
	<input type="radio"/> Vedação	
	<input type="radio"/> Piso	
	• Instalações Hidrossanitárias	
	<input type="radio"/> Cobertura	
CLASSIFICAÇÃO:	<input type="radio"/> Anomalia	<input type="radio"/> Exógena
		<input type="radio"/> Endógena
		<input type="radio"/> Natural
		<input type="radio"/> Funcional
	• Falha	<input type="radio"/> Planejamento
		<input type="radio"/> Execução
		• Operacional
	• Gerencial	
CRITICIDADE:	<input type="radio"/> Crítico	
	• Médio	
	<input type="radio"/> Mínimo

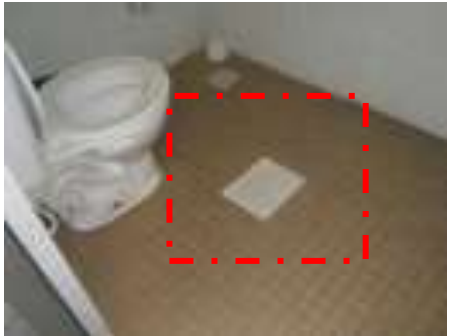
Figura 21		
NÃO CONFORMIDADE:	Camada de acabamento de piso	
SISTEMA:	<input type="radio"/> Estrutural	
	<input type="radio"/> Vedação	
	• Piso	
	<input type="radio"/> Instalações Hidrossanitárias	
	<input type="radio"/> Cobertura	
CLASSIFICAÇÃO:	<input type="radio"/> Anomalia	<input type="radio"/> Exógena
		<input type="radio"/> Endógena
		<input type="radio"/> Natural
		<input type="radio"/> Funcional
	• Falha	<input type="radio"/> Planejamento
		• Execução
		<input type="radio"/> Operacional
	• Gerencial	
CRITICIDADE:	<input type="radio"/> Crítico	
	<input type="radio"/> Médio	
	• Mínimo

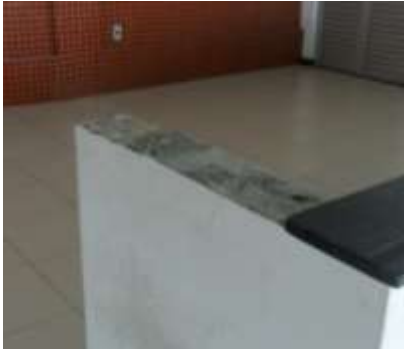
Figura 23			
NÃO CONFORMIDADE:	Acabamento da alvenaria		
SISTEMA:	<input type="radio"/> Estrutural

• Vedação		
	<input type="radio"/> Piso		
	<input type="radio"/> Instalações Hidrossanitárias		
<input type="radio"/> Cobertura			
CLASSIFICAÇÃO:	• Anomalia		<input type="radio"/> Exógena
			• Endógena
			<input type="radio"/> Natural
	<input type="radio"/> Falha		<input type="radio"/> Funcional
			<input type="radio"/> Planejamento
		<input type="radio"/> Execução	
		<input type="radio"/> Operacional	
<input type="radio"/> Gerencial			
CRITICIDADE:	<input type="radio"/> Crítico		
	<input type="radio"/> Médio		
	• Mínimo

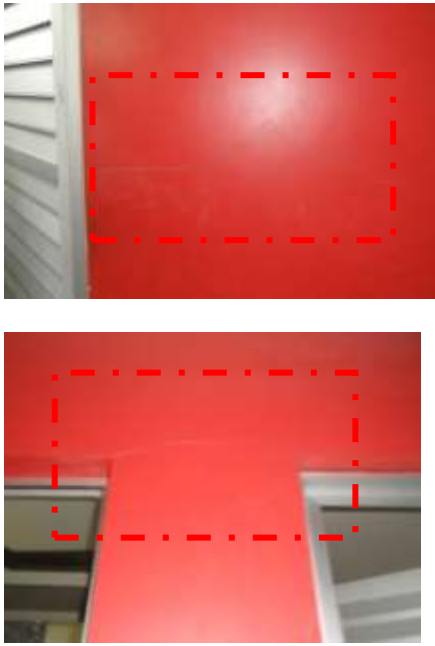
Figuras 24 e 25		
NÃO CONFORMIDADE:	Fissuração	
SISTEMA:	<input type="radio"/> Estrutural

<input checked="" type="radio"/> Vedação	
	<input type="radio"/> Piso	
	<input type="radio"/> Instalações Hidrossanitárias	
CLASSIFICAÇÃO:	<input checked="" type="radio"/> Anomalia	<input type="radio"/> Exógena
		<input checked="" type="radio"/> Endógena
	<input type="radio"/> Falha	<input type="radio"/> Natural
		<input type="radio"/> Funcional
		<input type="radio"/> Planejamento
		<input type="radio"/> Execução
		<input type="radio"/> Operacional
<input type="radio"/> Gerencial		
CRITICIDADE:	<input type="radio"/> Crítico	
	<input type="radio"/> Médio	
	<input checked="" type="radio"/> Mínimo

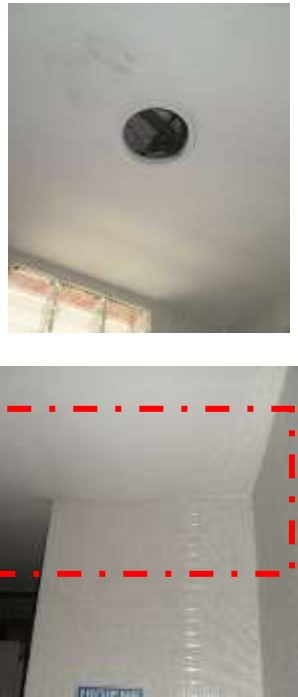
Figuras 34 e 35		
NÃO CONFORMIDADE:	Durabilidade e manutenibilidade	
SISTEMA:	<input type="radio"/> Estrutural	
	<input type="radio"/> Vedação	
	<input type="radio"/> Piso	
	<input type="radio"/> Instalações Hidrossanitárias	
	• Cobertura	
CLASSIFICAÇÃO:	<input type="radio"/> Anomalia	<input type="radio"/> Exógena
		<input type="radio"/> Endógena
		<input type="radio"/> Natural
	• Falha	<input type="radio"/> Funcional
		<input type="radio"/> Planejamento
		<input type="radio"/> Execução
	• Operacional	
	<input type="radio"/> Gerencial	
CRITICIDADE:	<input type="radio"/> Crítico	
	<input type="radio"/> Médio	
	• Mínimo

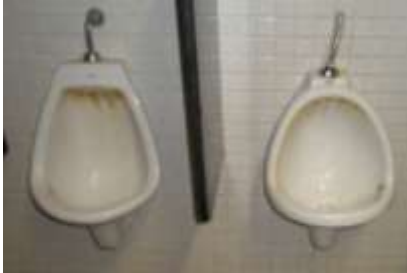
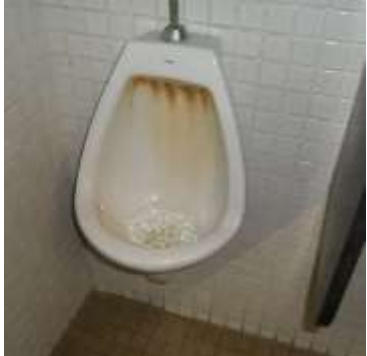
Figuras 36 e 37		
NÃO CONFORMIDADE:	Vazamentos	
SISTEMA:	<input type="radio"/> Estrutural

<input type="radio"/> Vedação	
	<input type="radio"/> Piso	
	<input checked="" type="radio"/> Instalações Hidrossanitárias	
	<input type="radio"/> Cobertura	
CLASSIFICAÇÃO:	<input type="radio"/> Anomalia	<input type="radio"/> Exógena
		<input type="radio"/> Endógena
		<input type="radio"/> Natural
		<input type="radio"/> Funcional
	<input checked="" type="radio"/> Falha	<input type="radio"/> Planejamento
		<input type="radio"/> Execução
		<input checked="" type="radio"/> Operacional
<input type="radio"/> Gerencial		
CRITICIDADE:	<input type="radio"/> Crítico	
	<input type="radio"/> Médio	
	<input checked="" type="radio"/> Mínimo

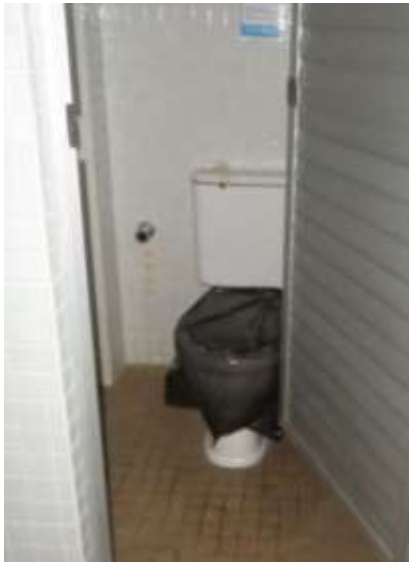
Figura 38		
NÃO CONFORMIDADE:	Sistema hidrossanitário	
SISTEMA:	<input type="radio"/> Estrutural

<input type="radio"/> Vedação	
	<input type="radio"/> Piso	
	<input checked="" type="radio"/> Instalações Hidrossanitárias	
	<input type="radio"/> Cobertura	
CLASSIFICAÇÃO:	<input type="radio"/> Anomalia	<input type="radio"/> Exógena
		<input type="radio"/> Endógena
		<input type="radio"/> Natural
		<input type="radio"/> Funcional
	<input checked="" type="radio"/> Falha	<input type="radio"/> Planejamento
		<input type="radio"/> Execução
		<input checked="" type="radio"/> Operacional
<input type="radio"/> Gerencial		
CRITICIDADE:	<input type="radio"/> Crítico	
	<input type="radio"/> Médio	
	<input checked="" type="radio"/> Mínimo

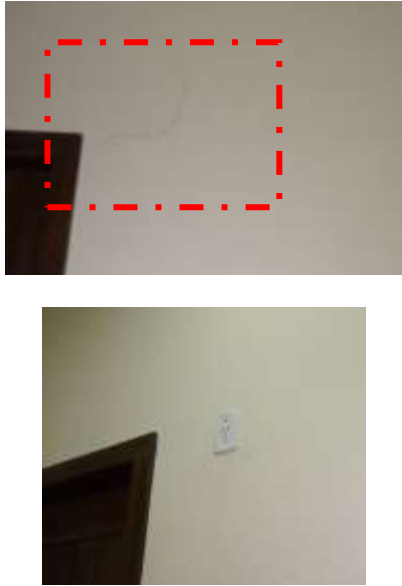
Figuras 39 e 40		
NÃO CONFORMIDADE:	Fissuração	
SISTEMA:	<input type="radio"/> Estrutural

<input checked="" type="radio"/> Vedação	
	<input type="radio"/> Piso	
	<input type="radio"/> Instalações Hidrossanitárias	
CLASSIFICAÇÃO:	<input checked="" type="radio"/> Anomalia	<input type="radio"/> Exógena
		<input checked="" type="radio"/> Endógena
		<input type="radio"/> Natural
	<input type="radio"/> Falha	<input type="radio"/> Funcional
		<input type="radio"/> Planejamento
		<input type="radio"/> Execução
		<input type="radio"/> Operacional
CRITICIDADE:	<input type="radio"/> Crítico	
	<input type="radio"/> Médio	
	<input checked="" type="radio"/> Mínimo

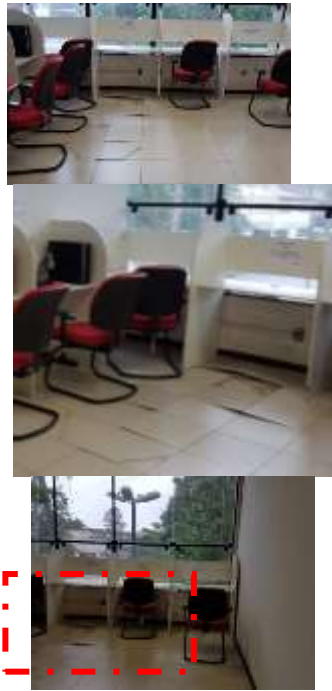
Figura 46a, 46b e 46c		
NÃO CONFORMIDADE:	Deformação	
SISTEMA:	<input type="radio"/> Estrutural

<input type="radio"/> Vedação	
	• Piso	
	<input type="radio"/> Instalações Hidrossanitárias	
	<input type="radio"/> Cobertura	
CLASSIFICAÇÃO:	<input type="radio"/> Anomalia	<input type="radio"/> Exógena
		<input type="radio"/> Endógena
		<input type="radio"/> Natural
		<input type="radio"/> Funcional
	• Falha	<input type="radio"/> Planejamento
		• Execução
		<input type="radio"/> Operacional
<input type="radio"/> Gerencial		
CRITICIDADE:	<input type="radio"/> Crítico	
	<input type="radio"/> Médio	
	• Mínimo

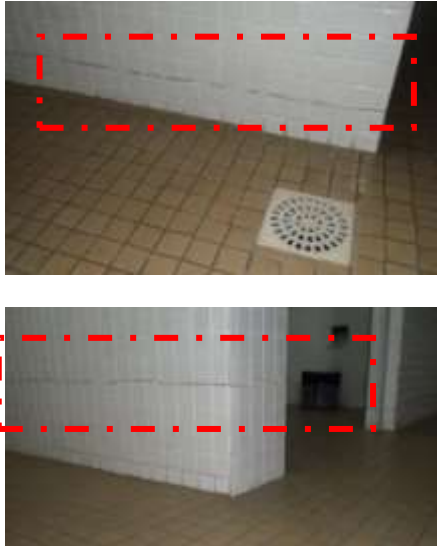
Figuras 47 e 48		
NÃO CONFORMIDADE:	Fissuração	
SISTEMA:	<input type="radio"/> Estrutural

• Vedação	
	<input type="radio"/> Piso	
	<input type="radio"/> Instalações Hidrossanitárias	
	<input type="radio"/> Cobertura	
CLASSIFICAÇÃO:	• Anomalia	<input type="radio"/> Exógena
		• Endógena
		<input type="radio"/> Natural
		<input type="radio"/> Funcional
	• Falha	<input type="radio"/> Planejamento
		<input type="radio"/> Execução
		• Operacional
<input type="radio"/> Gerencial		
CRITICIDADE:	<input type="radio"/> Crítico	
	<input type="radio"/> Médio	
	• Mínimo

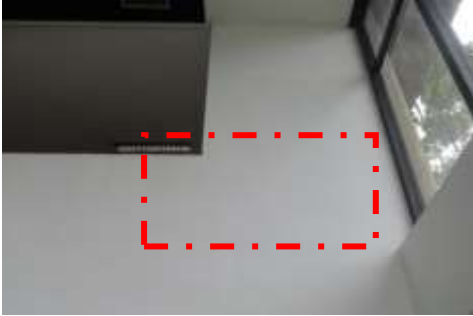
Figura 52

NÃO CONFORMIDADE:	Fissuração	
SISTEMA:	<input type="radio"/> Estrutural

• Vedação	
	<input type="radio"/> Piso	
	<input type="radio"/> Instalações Hidrossanitárias	
CLASSIFICAÇÃO:	• Anomalia	<input type="radio"/> Exógena
		• Endógena
		<input type="radio"/> Natural
	<input type="radio"/> Falha	<input type="radio"/> Funcional
		<input type="radio"/> Planejamento
		<input type="radio"/> Execução
CRITICIDADE:	<input type="radio"/> Operacional	
	<input type="radio"/> Gerencial	
	<input type="radio"/> Crítico	
	<input type="radio"/> Médio	
	• Mínimo

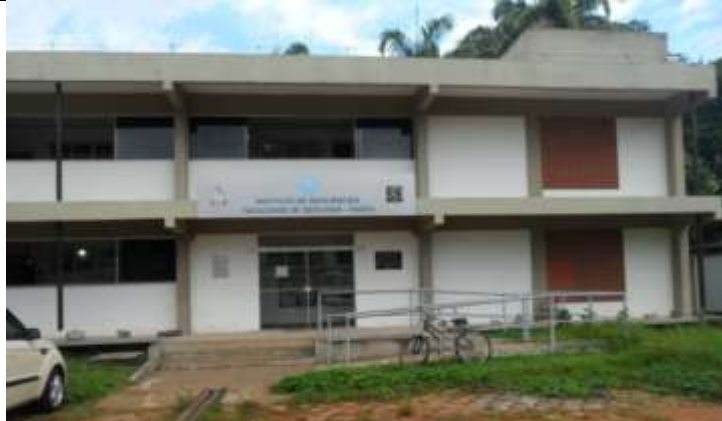
Figura 01 – Fachada principal: Acesso ao prédio.

Prédio construído com sistema estrutural modulado, composto de pilares e vigas aparentes, em concreto armado rebocado, marcando a estrutura na fachada. As vedações são em alvenaria, rebocada e pintada. As esquadrias externas são em vidro liso temperado. A cobertura é composta por estrutura e telha metálica, beirais avantajados com calha de concreto para receber as águas pluviais do telhado.

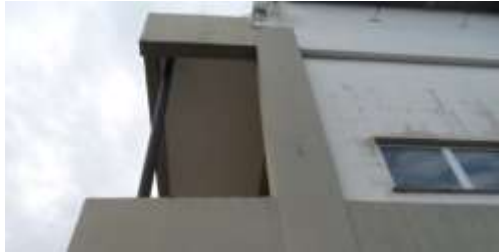
FACHADAS		
Figuras 04, 05 e 06		
NÃO CONFORMIDADE:	Infiltração	
SISTEMA:	<input type="radio"/> Estrutural <input checked="" type="radio"/> Vedação	
	<input type="radio"/> Piso	
	<input type="radio"/> Instalações Hidrossanitárias	
	<input type="radio"/> Cobertura	
CLASSIFICAÇÃO:	Anomalia	<input type="radio"/> Exógena
		<input checked="" type="radio"/> Endógena
		<input type="radio"/> Natural
	Falha	<input type="radio"/> Funcional
		<input type="radio"/> Planejamento
		<input checked="" type="radio"/> Execução
CRITICIDADE:	<input type="radio"/> Crítico	
	<input type="radio"/> Médio	
	<input checked="" type="radio"/> Mínimo

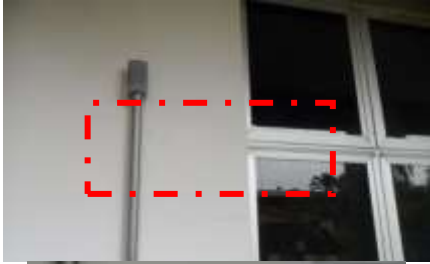
Figuras 07 e 08		
NÃO CONFORMIDADE:	Fissuração	
SISTEMA:	<input type="radio"/> Estrutural <input checked="" type="radio"/> Vedação	
	<input type="radio"/> Piso	
	<input type="radio"/> Instalações Hidrossanitárias	
	<input type="radio"/> Cobertura	
CLASSIFICAÇÃO:	Anomalia	<input type="radio"/> Exógena
		<input checked="" type="radio"/> Endógena
		<input type="radio"/> Natural
	Falha	<input type="radio"/> Funcional
		<input type="radio"/> Planejamento
		<input checked="" type="radio"/> Execução
CRITICIDADE:	<input type="radio"/> Crítico	
	<input type="radio"/> Médio	
	<input checked="" type="radio"/> Mínimo

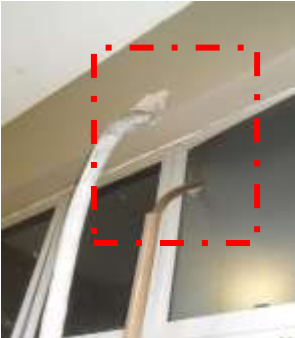
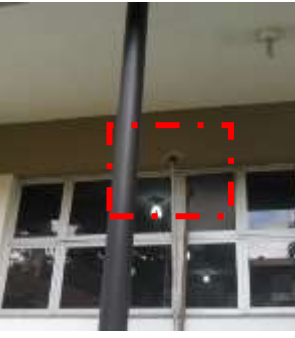
Figuras 09, 10, 11 e 12		
NÃO CONFORMIDADE:	Integridade Estrutural	
SISTEMA:	•Estrutural

<input type="radio"/> Vedação	
	<input type="radio"/> Piso	
	<input type="radio"/> Instalações Hidrossanitárias	
	<input type="radio"/> Cobertura	
CLASSIFICAÇÃO:	•Anomalia	•Exógena
		<input type="radio"/> Endógena
		<input type="radio"/> Natural
		<input type="radio"/> Funcional
	•Falha	<input type="radio"/> Planejamento
		•Execução
		<input type="radio"/> Operacional
		<input type="radio"/> Gerencial
CRITICIDADE:	<input type="radio"/> Crítico	
	•Médio	
	<input type="radio"/> Mínimo

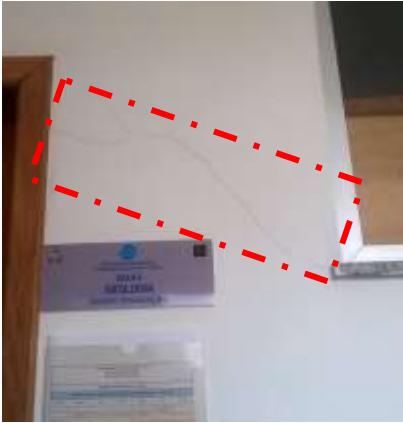
Figura 21

NÃO CONFORMIDADE:	Fissuração	
SISTEMA:	<input type="radio"/> Estrutural

•Vedação	
	<input type="radio"/> Piso	
	<input type="radio"/> Instalações Hidrossanitárias	
CLASSIFICAÇÃO:	•Anomalia	<input type="radio"/> Exógena
		•Endógena
		<input type="radio"/> Natural
	•Falha	<input type="radio"/> Funcional
		<input type="radio"/> Planejamento
		•Execução
CRITICIDADE:	<input type="radio"/> Operacional	
	<input type="radio"/> Gerencial	
	<input type="radio"/> Crítico	
	<input type="radio"/> Médio	
	•Mínimo

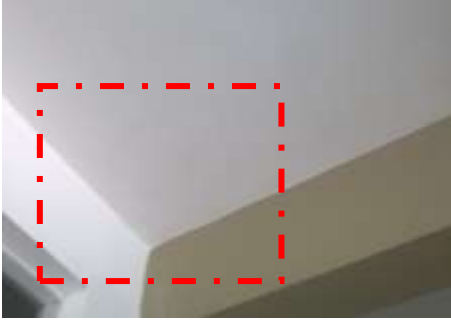
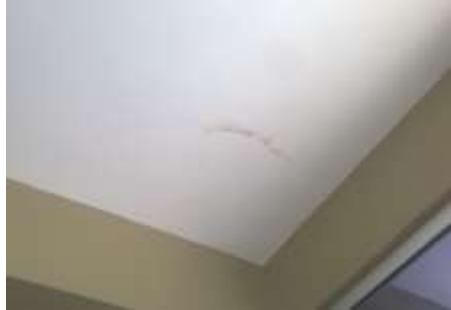
Figuras 22 e 23

NÃO CONFORMIDADE:	Durabilidade e Manutenibilidade	
SISTEMA:	<input type="radio"/> Estrutural

<input type="radio"/> Vedação	
	<input type="radio"/> Piso	
	<input type="radio"/> Instalações Hidrossanitárias	
	•Cobertura	
CLASSIFICAÇÃO:	•Anomalia	<input type="radio"/> Exógena
		•Endógena
		<input type="radio"/> Natural
	•Falha	<input type="radio"/> Funcional
		<input type="radio"/> Planejamento
		•Execução
CRITICIDADE:	<input type="radio"/> Operacional	
	<input type="radio"/> Gerencial	
	<input type="radio"/> Crítico	
	<input type="radio"/> Médio	
	•Mínimo

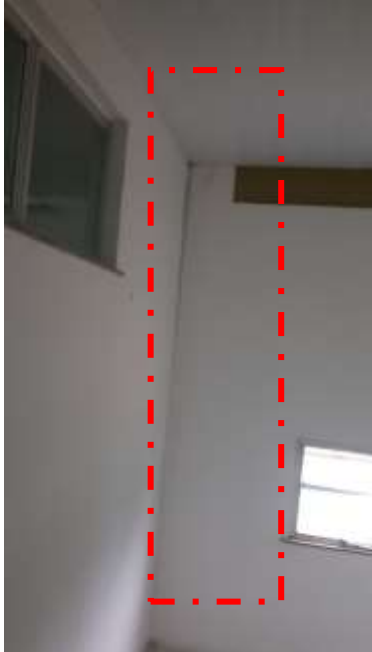
Figura 24

NÃO CONFORMIDADE:		Durabilidade e Manutenibilidade	
SISTEMA:	<input type="radio"/> Estrutural

<input type="radio"/> Vedação		
	<input type="radio"/> Piso		
	<input type="radio"/> Instalações Hidrossanitárias		
	• Cobertura		
CLASSIFICAÇÃO:	• Anomalia	<input type="radio"/> Exógena

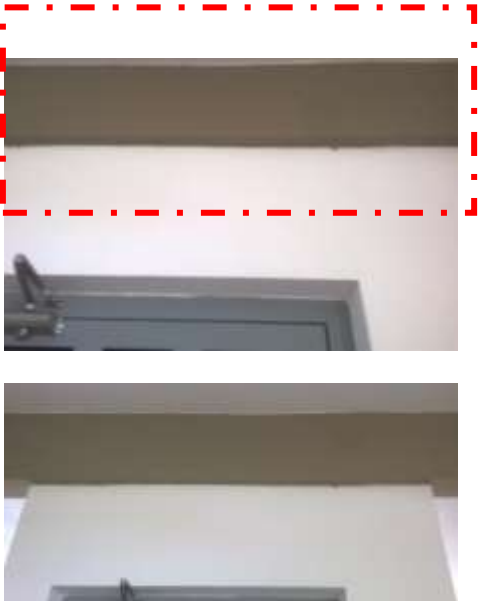
Figuras 25 e 26

NÃO CONFORMIDADE:		Descolamento	
SISTEMA:	<input type="radio"/> Estrutural

• Vedação		
	<input type="radio"/> Piso		
	<input type="radio"/> Instalações Hidrossanitárias		
	<input type="radio"/> Cobertura		
CLASSIFICAÇÃO:	• Anomalia	<input type="radio"/> Exógena
