UNIVERSIDADE FEDERAL DO PARÁ  
INSTITUTO DE TECNOLOGIA  
PROGRAMA DE PÓS-GRADUAÇÃO EM ENGENHARIA CIVIL (PPGEC)  
MESTRADO EM ENGENHARIA CIVIL

**PATOLOGIAS EM FACHADAS: ANÁLISES DE CASOS NA UNIVERSIDADE  
FEDERAL DO PARÁ**

Dissertação submetida ao Programa de Pós-graduação em Engenharia Civil (PPGEC) da Universidade Federal do Pará, como parte dos requisitos para a obtenção do título de Mestre em Engenharia Civil.

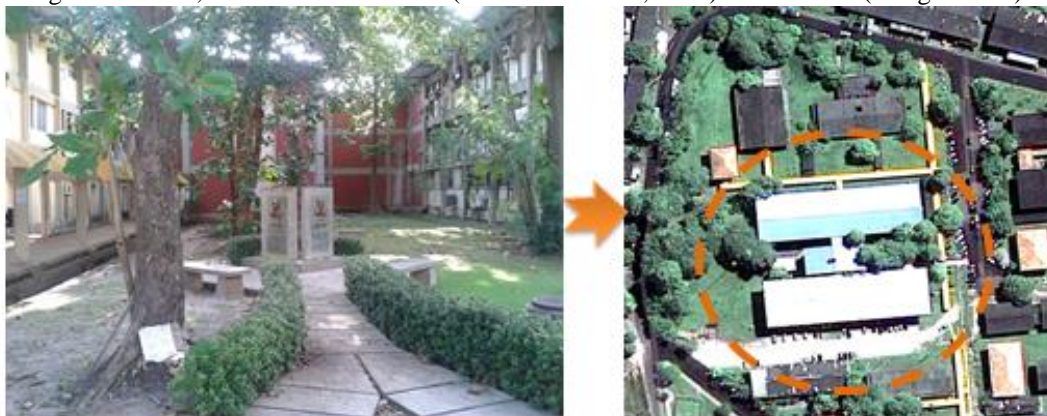
Figura 32 - ICB, Setor Básico da UFPa (Julho - Setembro, 2013) e vista aérea (Google Earth)

Para isso, delimitou-se o edificado específico a analisar — Instituto de Ciências Biológicas (ICB) (Figura 32) —, o qual se encontra dentro da categorização de pior estado de conservação (Ruim). Com o auxílio do levantamento fotográfico apresentado nas FIDs, esta

edificação foi apontada como a mais crítica e uma das que apresenta maior diversidade de patologias, dentre elas as de maior ocorrência (conforme Figura 31 anterior).

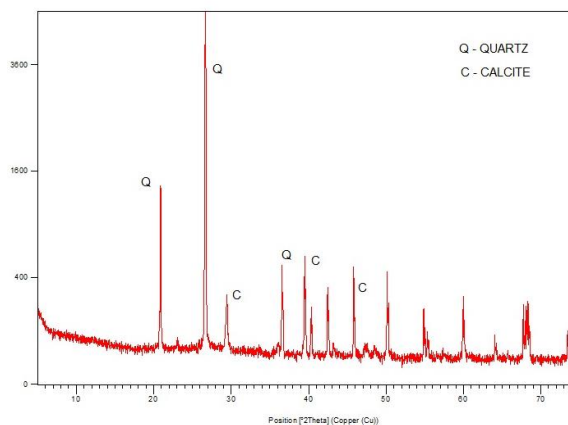
Figura 39 – Difratoograma com identificação das fases da amostra

A partir deste ensaio (que indicou a origem do dano), obteve-se o difratograma da Figura 39, em que a amostra apresentou espectros caracterizados com elevado teor de material cristalino, com os picos revelando a presença de fases minerais — calcita e quartzo.

Entretanto, como a patologia é localizada (está presente somente neste ponto da edificação) e próxima a serviços recentes de fechamento de antigos vãos, concluiu-se que o material trata-se apenas de resíduos de construção civil, tendo em vista que tais minerais fazem parte dos tipos mais comuns de cimentos.

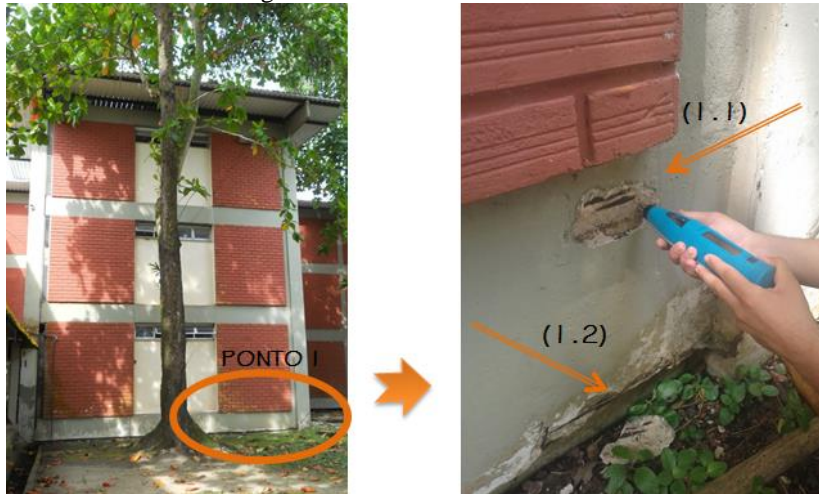
Figura 40 – Ponto 1 – Fachada A

O ensaio no prédio do ICB foi realizado em três pontos da edificação considerados os mais críticos (Fachada A, B e E — Apêndice B: MD-01/06; MD: 02/06; MD:05/06). Para o *Ponto 1* e *Ponto 3* (Figura 40 e 42), as medidas no concreto armado foram aferidas na parte superior (1.1 e 3.1, respectivamente) e inferior (1.2 e 3.2, respectivamente) com nove impactos cada uma, de modo que se pudesse fazer comparações com valores verificados em locais diferentes de uma mesma peça (área mais seca e outra mais úmida). Já para o *Ponto 2* (Figura 41), foi feita apenas uma aferição, em virtude da região encontrar-se homogênea quanto ao estado físico.

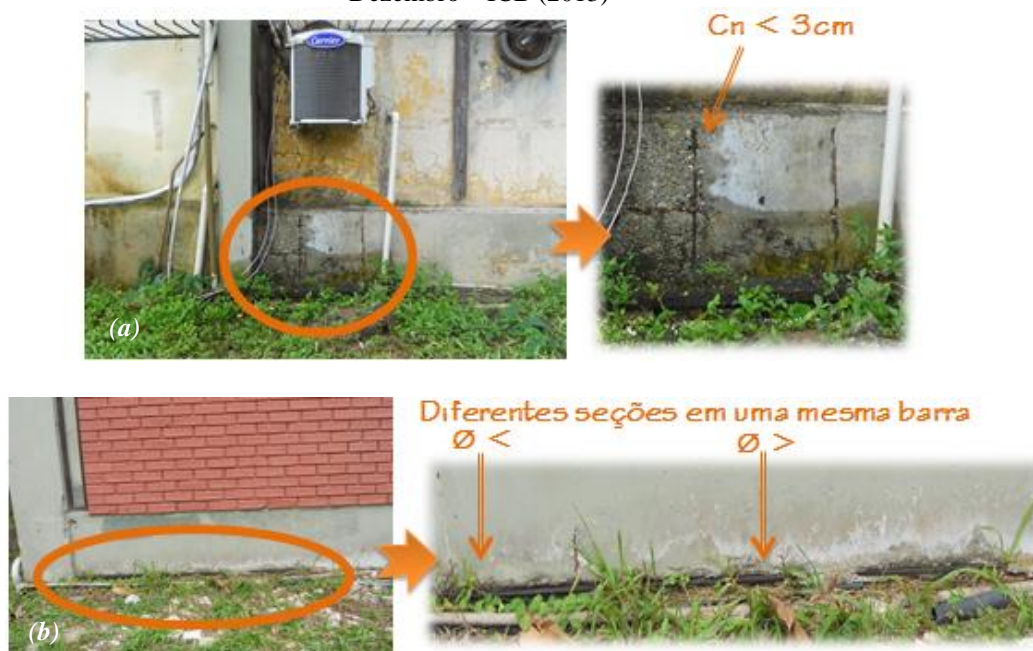
Figura 43 – (a) Insuficiência de cobrimento mínimo e (b) perda de diâmetro da armadura, Novembro-Dezembro – ICB (2013)

Com visitas in loco, em que visivelmente observou-se espessura insuficiente de cobrimento com exposição da armadura, notou-se que este valor mínimo estabelecido pela Norma NBR 6118 (ABNT, 2004) não foi obedecido para o ICB (Figura 43a). Vale ressaltar que a referente norma é atualizada, o que significa dizer que o valor de cobrimento pode ter sido atendido na época em que o prédio foi executado.

A partir do momento em que a armadura encontra-se exposta, pode-se dizer que a mesma já sofreu com o processo de perda de diâmetro do aço (Figura 43b), necessitando-se apenas saber se esta redução foi suficiente para gerar a necessidade de um reforço.

Medem-se diferentes pontos de uma mesma armadura (o que pode ser feito com auxílio de um paquímetro) para se extrair valores comparativos. Se após a medição as proporções da seção do aço variarem com diminuição em até 20% do diâmetro, fica constatado a necessidade de reparos da armadura. Este parâmetro é dado com base na literatura, em que, partindo-se da sensibilidade do engenheiro que está analisando, esta porcentagem é estabelecida conforme experiência profissional e critério de projeto — baseia-se no coeficiente de segurança do aço, em que quando a perda de seção compreende valores entre 15-20%, já é necessário reparação.

Souza e Ripper (1998) afirmam que é comum adotar o princípio de que a necessidade de adição de uma nova barra existe quando sua seção corroída ultrapassar 15%. Assim, a conclusão da análise é dada a partir de soluções mais cabíveis para cada caso.

Para concluir se a estrutura precisa ou não de reforço mediante sua perda de seção, o componente estrutural deve ser submetido a ensaios que comprovem suas características.

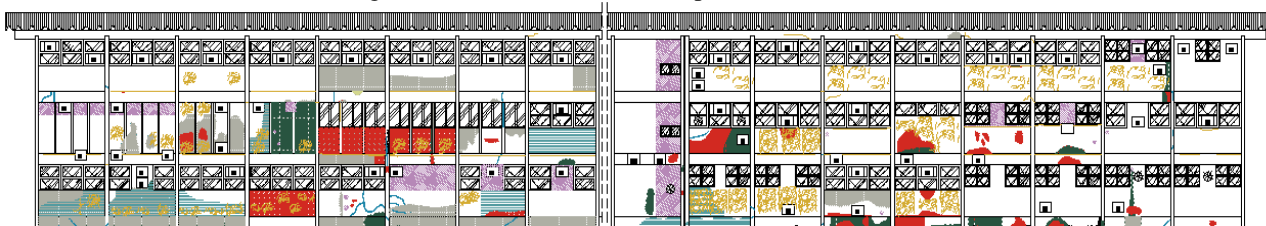
Figura 44 – Fachada E – ICB (Apêndice B – MD: 05/06)

Observou-se que essa patologia é bastante corriqueira no ICB (Apêndice B), o que pode ser evidenciado a partir da Figura 44, em que as marcações na cor amarela indicam a presença marcante deste tipo de dano.

As causas das fissuras presentes no prédio do ICB estão ligadas a problemas de execução, como alterações químicas dos materiais de construção, tempo insuficiente de hidratação da cal antes da aplicação de reboco, em espessuras excessivas das camadas de revestimento e na retração dos produtos à base de cimento; daí a influência dos cálculos de dosagem para manter a qualidade do sistema.

As fissuras verticais/horizontais estão presentes nas estruturas em concreto armado e sistemas de revestimento em argamassa devido má aplicação da técnica de execução e ao comportamento do material em relação às variações de umidade e temperatura.

A NBR 13749 (ABNT, 1996) recomenda observar a profundidade da fissura e como se apresentam. Como no ICB a maioria das patologias em revestimento em argamassa é superficial, não atingindo a base do sistema, pode ser preenchida com material de acabamento do próprio revestimento (massa corrida de preparo da superfície a ser pintada, cola do material de acabamento ou preenchimento com a própria argamassa). Quando surgem por movimentação da base, como é o caso de outras edificações dentro da UFPA, deve-se estudar soluções específicas compatíveis com a amplitude da movimentação.

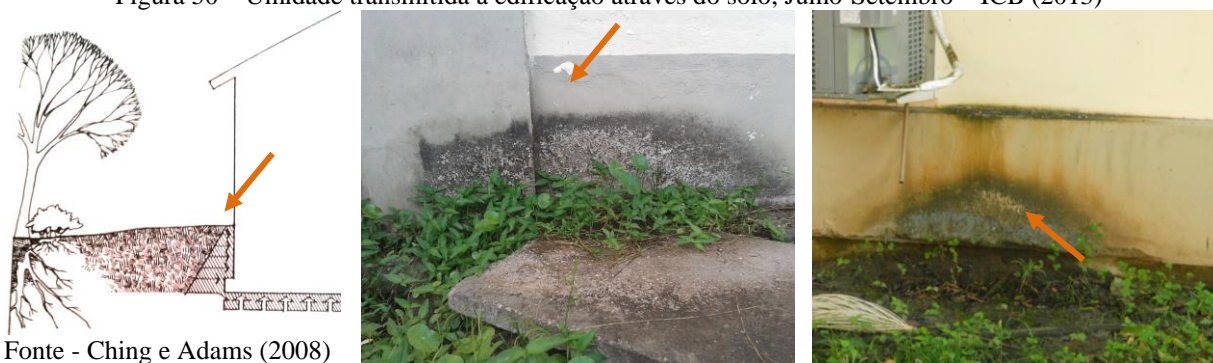
Figura 50 – Umidade transmitida à edificação através do solo, Julho-Setembro – ICB (2013)

As terras da UFPa são áreas de várzea, cobertas por matas e cortadas por igarapés. Ao investigar a ocorrência da umidade nos estudos de caso, verificou-se que a umidade acontece, na maioria, principalmente em áreas da edificação próximas ao solo, caracterizando ausência de um sistema eficaz de canalização de água — área afetada, que está em contato direto com o solo, encharcar-se pela água de precipitação, sendo transmitida à parede e atacando o revestimento (Apêndice A: F-14/33; F-24/33) (Figura 50).

Essa relação da água da chuva com o aumento da umidade através do solo, também foi observado na pesquisa de Gaspar e Brito (2005), os quais constataram que, na ausência de sistemas de captação, a ascensão desta umidade é capaz de atingir a argamassa/estrutura de concreto por capilaridade e se manifestar por meio de manchas.

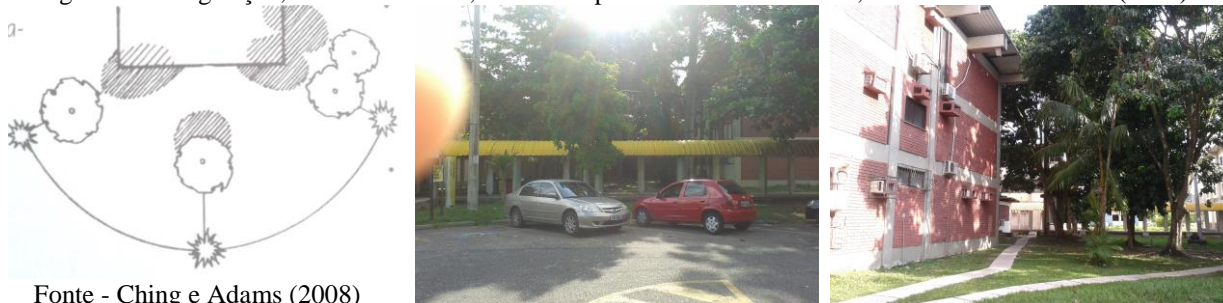
Figura 52 – Vegetação, ao criar sombras, facilita o aparecimento de umidade, Julho-Setembro – ICB (2013)

A presença de árvores de grande porte (em que a copa deveria estar distanciada da edificação no mínimo 3m) também contribui para o aparecimento de umidade, já que prejudicam a edificação quando muito próximas a ela, por impedirem que radiação solar chegue até o local, culminando em áreas úmidas com proliferação de fungos, algas e bactérias (Apêndice A: F-17/33) (Figura 52).

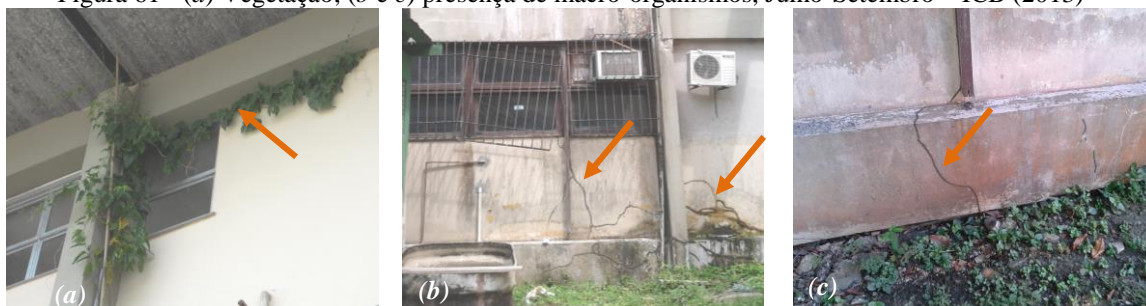
Figura 61 - (a) Vegetação; (b e c) presença de macro-organismos, Julho-Setembro – ICB (2013)

A presença de vegetação e macro-organismos é proveniente de causas adquiridas com o uso, aliada a falta de manutenção periódica. A presença de vegetação (Apêndice A: F-10/33; F-12/33; F-13-33), somada à de macro-organismos nas fachadas (Apêndice A: F-22/33; F-32/33; F-28/33. Apêndice B: MD-05/06), denota processos de limpeza insuficientes, propiciando locais de reprodução de seres vivos (Figura 61).

Além disso, o crescimento da vegetação está conectado diretamente com a agressividade ambiental das grandes fachadas, o que vai ao encontro com a pesquisa de Falorca e Mendes Silva (2009), que também concluíram que a presença destes seres biológicos alia-se à presença de umidade prolongada da superfície, considerados visualmente inaceitável.

O problema de macro-organismos no ICB resume-se na presença dos cupins de solo, ou como também chamados, os cupins de concreto.

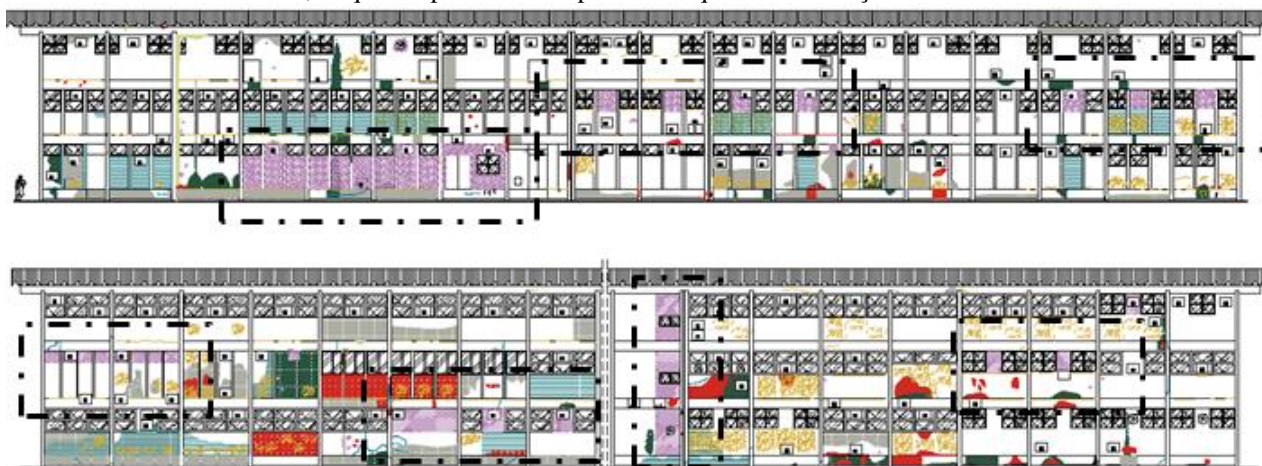
Figura 63 – Fachada B e E – ICB (Apêndice B – MD: 02/06 e MD: 05/06), com marcação nas áreas de cor lilás, as quais representam os pontos em que há intervenção indevida.

Sua grande incidência no ICB, acontece principalmente para fechamento de antigos vãos e abertura de novos para portas/janelas e ampliações verticais não previstas, caracterizando a necessidade que a edificação apresenta em criar novos espaços. Entretanto, o modo como o Instituto apresenta-se indica que as pequenas obras são feitas de maneira pontual para atender situações urgentes, sem preocupação com a linguagem arquitetônica (na área de intervenção é utilizado revestimento diferente do original) e com acabamento (na maioria dos casos o revestimento final não é colocado, com o substrato sendo coberto apenas pelo reboco) (Figura 63 e Apêndice B: M-01/06 a M-06/06).

A solução para corrigir os erros listados acima e provocados pela ação negligente do homem, baseia-se em planejamento e produção de projetos específicos para o ICB, possibilitando controle da criação/eliminação de ambientes; e de procedimentos de instalação de sistemas de ar condicionado, elétricos e hidráulicos.

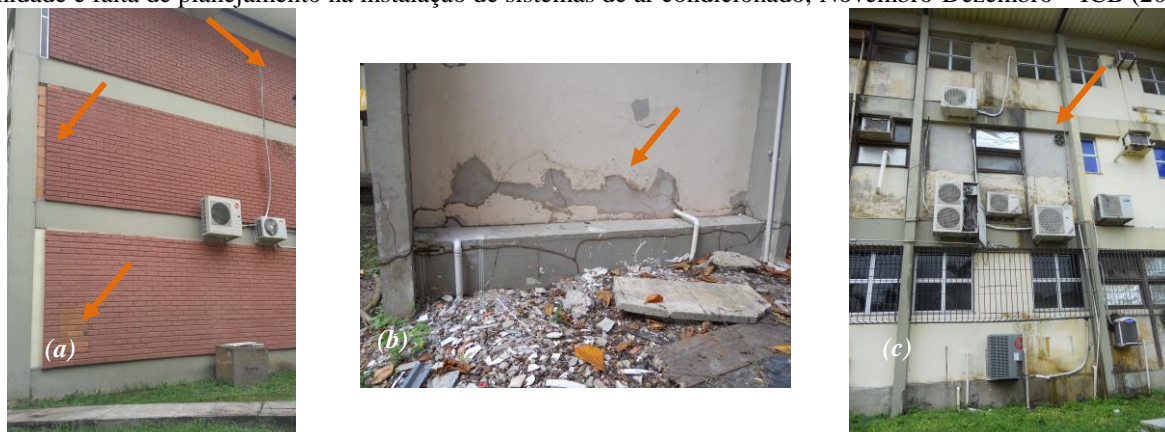
Além disso, existe também o problema quanto aos procedimentos de instalação de sistemas de ar condicionado presentes nas fachadas do ICB, com perfuração de peças estruturais ou alvenaria para passagem de dutos, já citado no item de Umidade (Apêndice B: M-02/06; M-04/06; M-06/06) (Figura 64).

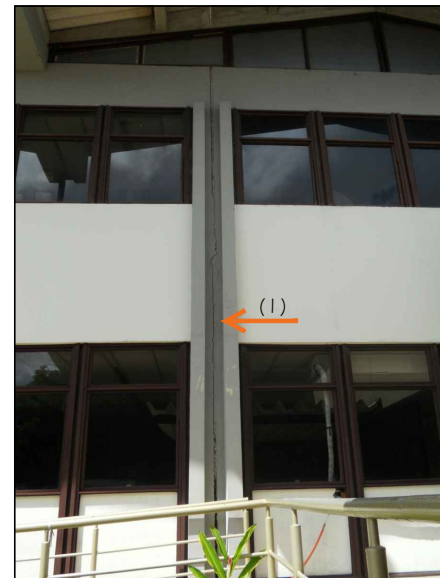
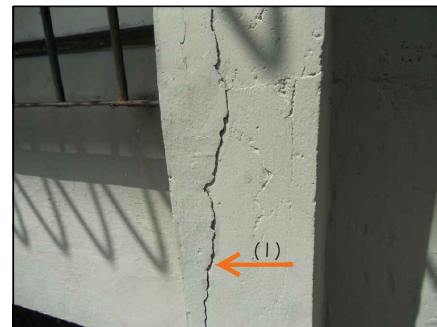
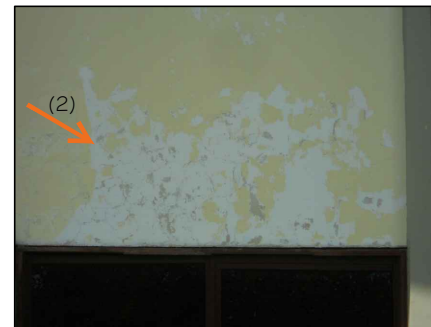
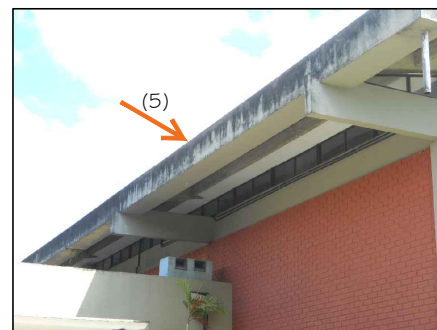
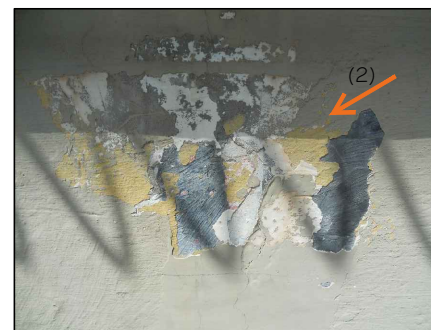
FACHADA A

- CARACTERÍSTICAS DA EDIFICAÇÃO**
- IDADE: ( ) RECENTES ( ) INTERMEDIÁRIAS (X) ANTIGAS
- MATERIAL ANALISADO: ( ) REVEST. CERÂMICO (X) REVEST. EM ARGAMASSA (X) CONCRETO ARMADO
- CATEGORIZAÇÃO: ( ) BOM (X) REGULAR ( ) RUIM
- DANOS ENCONTRADOS**
- (X) (1) FISSURA / TRINCAS ( ) (7) PICHAGÕES/GRAFITES DESORDENADOS
- (X) (2) PERDA DE ADERÊNCIA / DESCOLAMENTO (X) (8) VEGETAÇÃO ( ) (9) MACRO-ORGANISMOS
- ( ) (3) EFLORESCÊNCIA ( ) (10) PERDA DE COLORAÇÃO
- (X) (4) UMIDADE ( ) (11) INTERVENÇÃO INDEVIDA
- (X) (5) MANCHAS (COLONIZ. BIOLÓGICA / SUJIDADES) ( ) (12) OUTROS
- (X) (6) CORROSÃO (CONCRETO ARMADO)

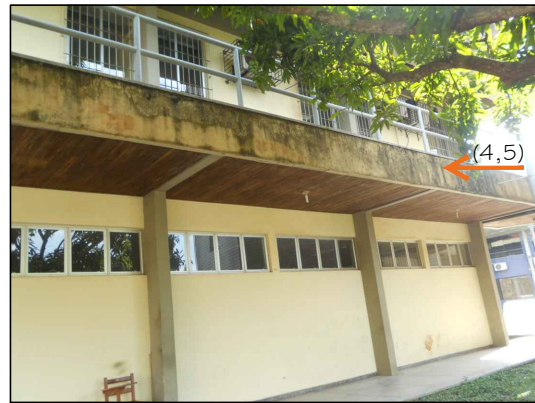
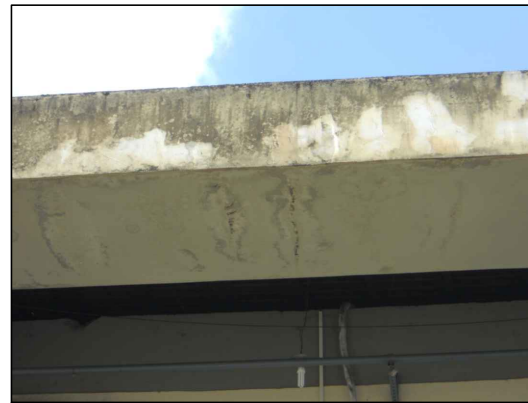
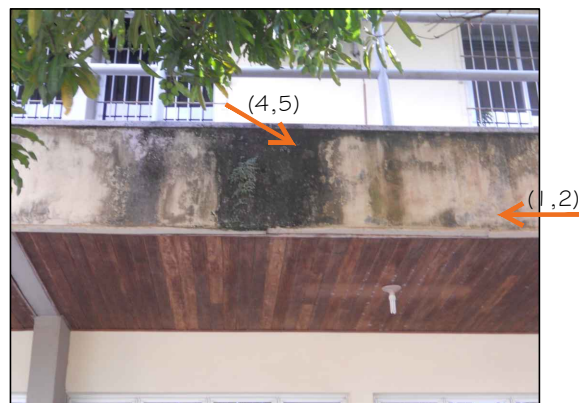
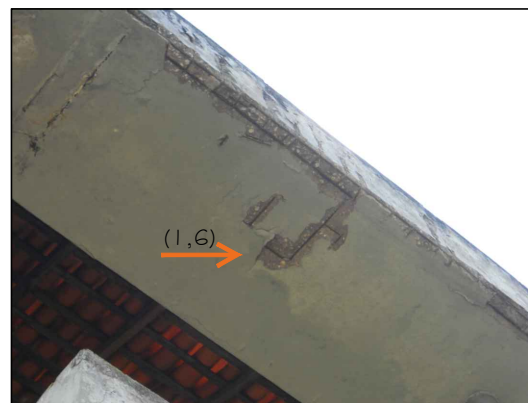
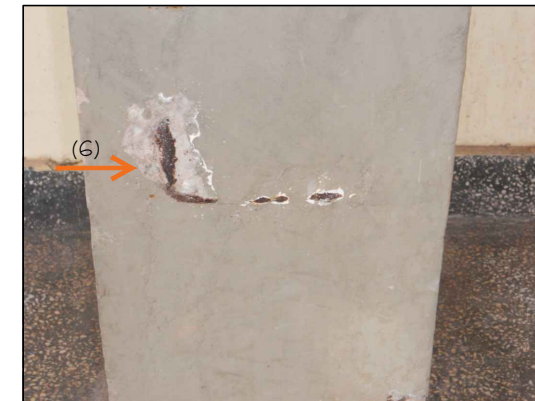
FACHADA A

- (X) (1) FISSURA / TRINCAS ( ) (7) PICHÕES/GRAFITES DESORDENADOS
- ( ) (2) PERDA DE ADERÊNCIA / DESCOLAMENTO ( ) (8) VEGETAÇÃO ( ) (9) MACRO-ORGANISMOS
- ( ) (3) EFLORESCÊNCIA ( ) (10) PERDA DE COLORAÇÃO
- (X) (4) UMIDADE ( ) (11) INTERVENÇÃO INDEVIDA
- (X) (5) MANCHAS (COLONIZ. BIOLÓGICA / SUJIDADES) ( ) (12) OUTROS
- (X) (6) CORROSÃO (CONCRETO ARMADO)

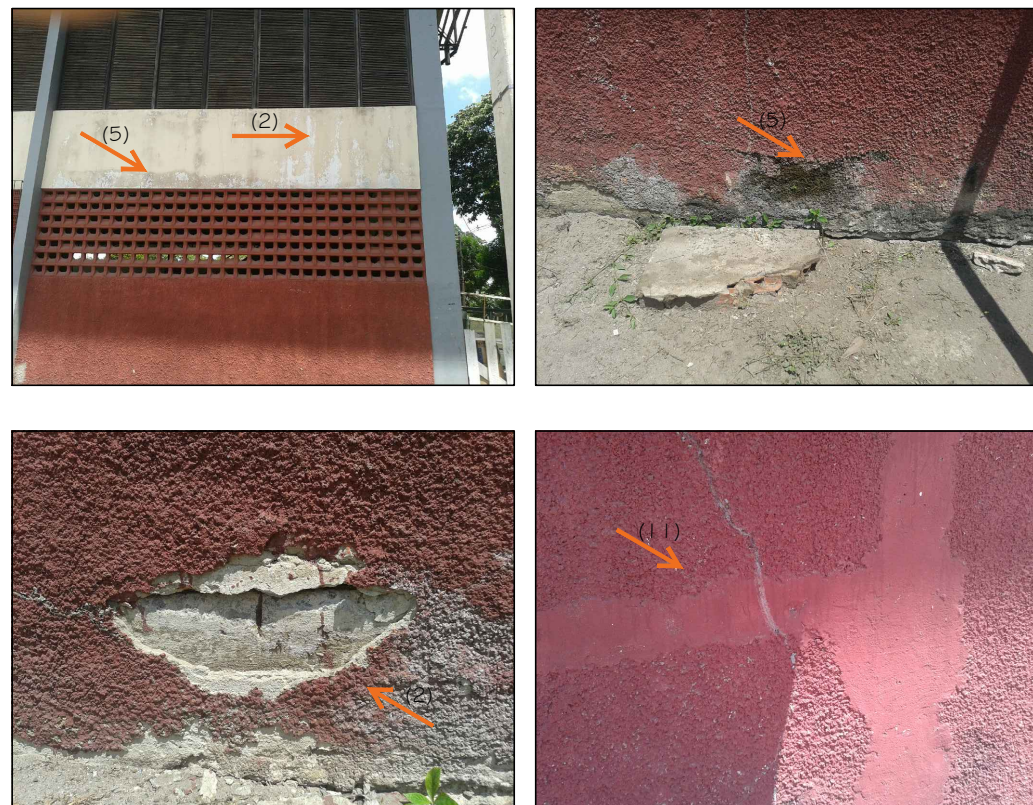
FACHADA A

- (X) (1) FISSURA / TRINCAS ( ) (7) PICHAGENS/GRAFITES DESORDENADOS
- (2) PERDA DE ADERÊNCIA / DESCOLAMENTO ( ) (8) VEGETAÇÃO (X) (9) MACRO-ORGANISMOS
- ( ) (3) EFLORESCÊNCIA ( ) (10) PERDA DE COLORAÇÃO
- (X) (4) UMIDADE ( ) (11) INTERVENÇÃO INDEVIDA
- (X) (5) MANCHAS (COLONIZAÇÃO BIOLÓGICA / SUJIDADES) ( ) (12) OUTROS
- ( ) (6) CORROSÃO (CONCRETO ARMADO)

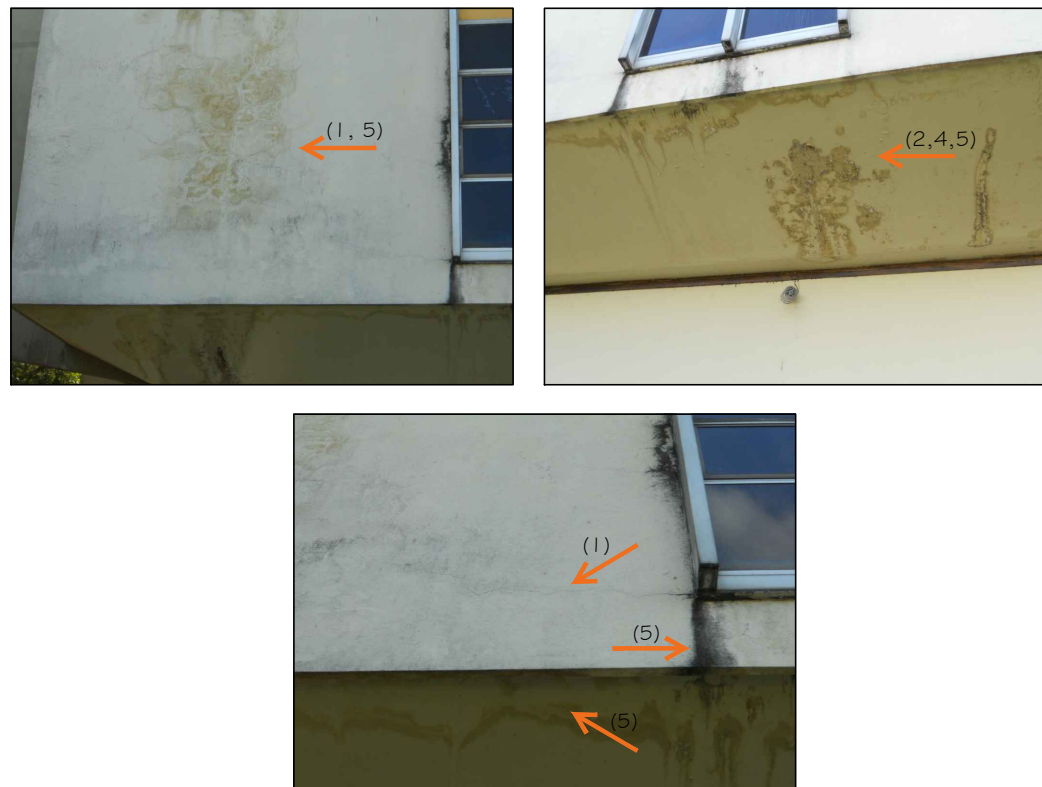
FACHADA A

- (X) (1) FISSURA / TRINCAS ( ) (7) PICHAGÕES/GRAFITES DESORDENADOS
- ( ) (2) PERDA DE ADERÊNCIA / DESCOLAMENTO (X) (8) VEGETAÇÃO (X) (9) MACRO-ORGANISMOS
- ( ) (3) EFLORESCÊNCIA (X) (10) PERDA DE COLORAÇÃO
- (X) (4) UMIDADE ( ) (11) INTERVENÇÃO INDEVIDA
- (X) (5) MANCHAS (COLONIZAÇÃO BIOLÓGICA / SUJIDADES) ( ) (12) OUTROS
- (X) (6) CORROSÃO (CONCRETO ARMADO)

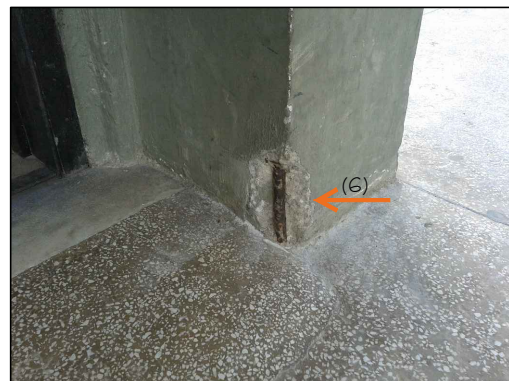
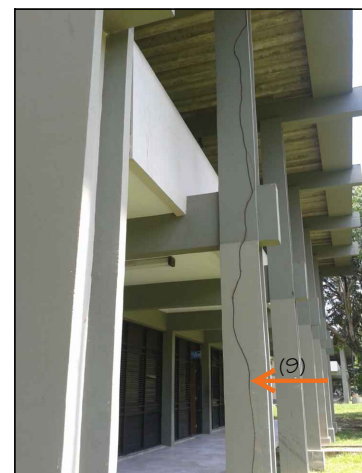
FACHADA A

- (X) (1) FISSURA / TRINCAS ( ) (7) PICHAGÕES/GRAFITES DESORDENADOS
- ( ) (2) PERDA DE ADERÊNCIA / DESCOLAMENTO ( ) (8) VEGETAÇÃO (X) (9) MACRO-ORGANISMOS
- ( ) (3) EFLORESCÊNCIA ( ) (10) PERDA DE COLORAÇÃO
- (X) (4) UMIDADE ( ) (11) INTERVENÇÃO INDEVIDA
- (X) (5) MANCHAS (COLONIZAÇÃO BIOLÓGICA / SUJIDADES) ( ) (12) OUTROS
- (X) (6) CORROSÃO (CONCRETO ARMADO)

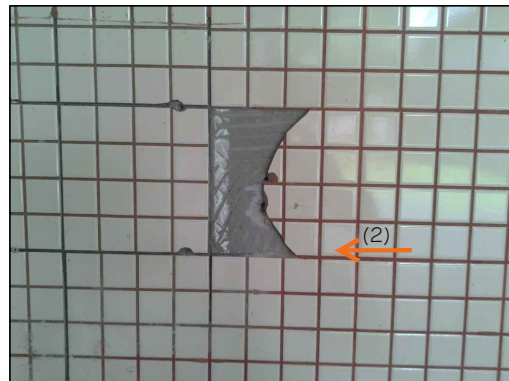
FACHADA A

- IDADE: ( ) RÉCENTES (X) INTERMEDIÁRIAS (X) ANTIGAS  
 - MATERIAL ANALISADO: (X) REVEST. CERÂMICO (X) REVEST. EM ARGAMASSA (X) CONCRETO ARMADO  
 - CATEGORIZAÇÃO: ( ) BOM (X) REGULAR ( ) RUIM

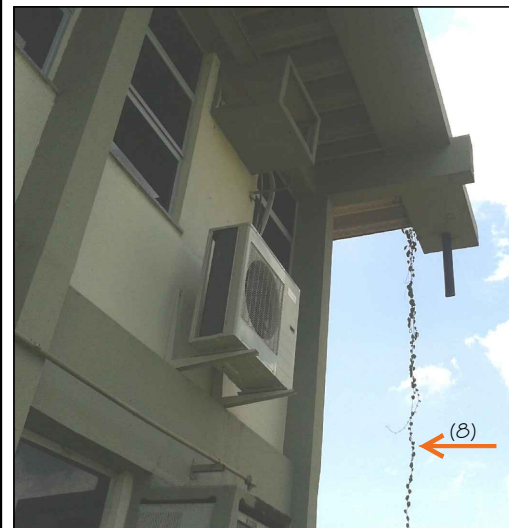
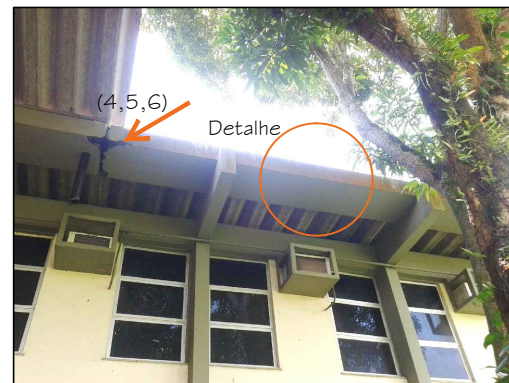
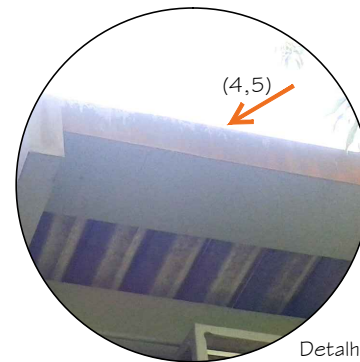
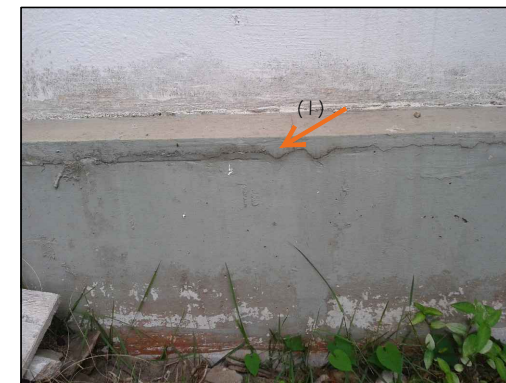
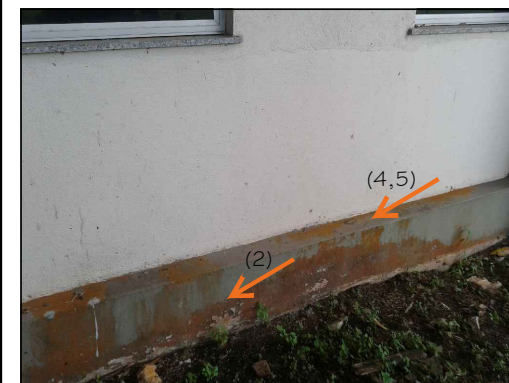
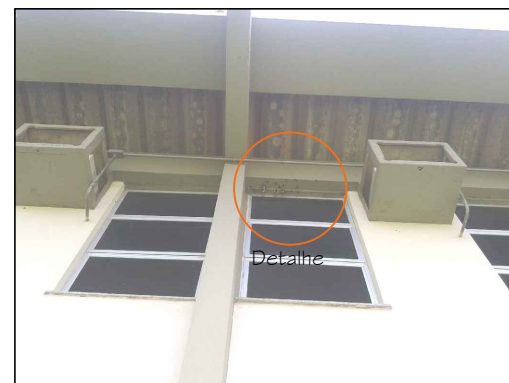
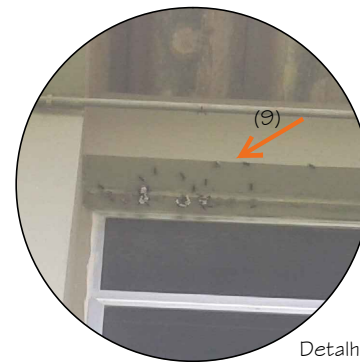
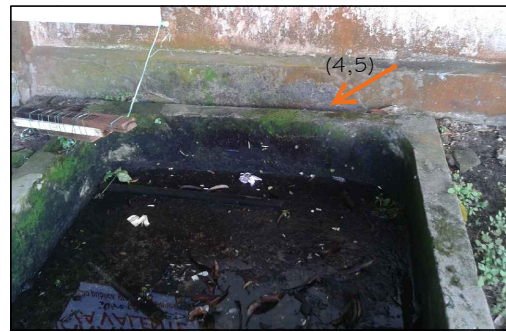
FACHADA A

- (X) (1) FISSURA / TRINCAS ( ) (7) PICHÕES/GRIFITES DESORDENADOS  
 ( ) (2) PERDA DE ADERÊNCIA / DESCOLAMENTO (X) (8) VEGETAÇÃO (X) (9) MACRO-ORGANISMOS  
 ( ) (3) EFLORESCÊNCIA ( ) (10) PERDA DE COLORAÇÃO  
 (X) (4) UMIDADE ( ) (11) INTERVENÇÃO INDEVIDA  
 (X) (5) MANCHAS (COLONIZAÇÃO BIOLÓGICA / SUJIDADES) ( ) (12) OUTROS  
 (X) (6) CORROSÃO (CONCRETO ARMADO)

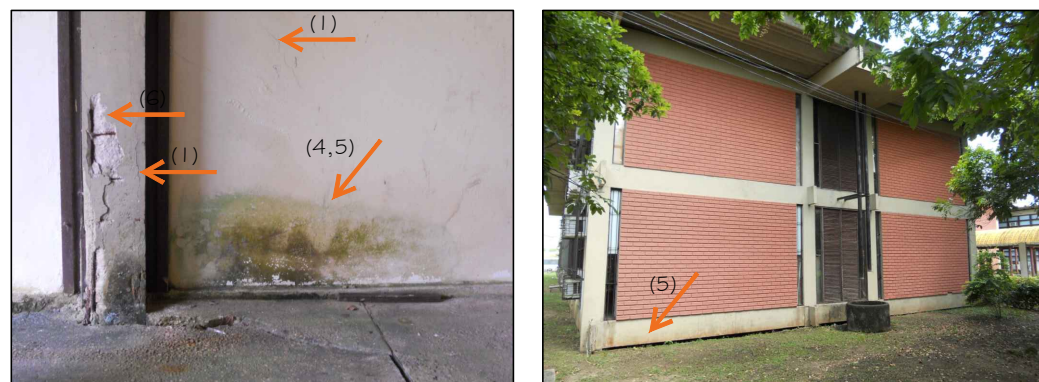
FACHADA A

- (X) (1) FISSURA / TRINCAS ( ) (7) PICHÕES/GRAFITES DESORDENADOS
- ( ) (2) PERDA DE ADERÊNCIA / DESCOLAMENTO (X) (8) VEGETAÇÃO (X) (9) MACRO-ORGANISMOS
- ( ) (3) EFLORESCÊNCIA ( ) (10) PERDA DE COLORAÇÃO
- (X) (4) UMIDADE ( ) (11) INTERVENÇÃO INDEVIDA
- (X) (5) MANCHAS (COLONIZAÇÃO BIOLÓGICA / SUJIDADES) ( ) (12) OUTROS
- (X) (6) CORROSÃO (CONCRETO ARMADO)

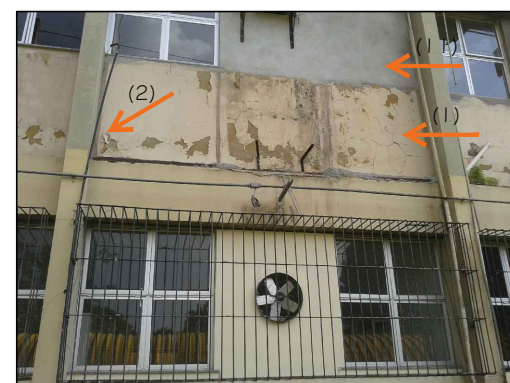
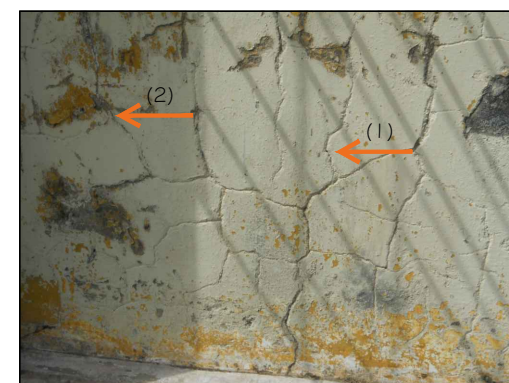
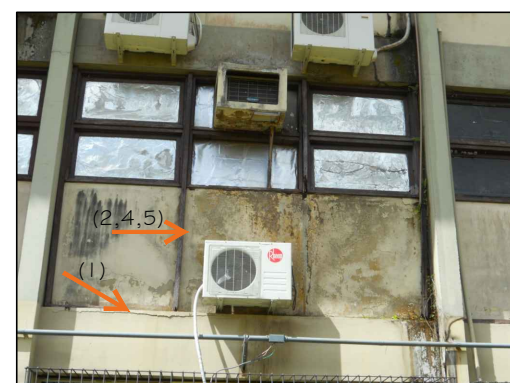
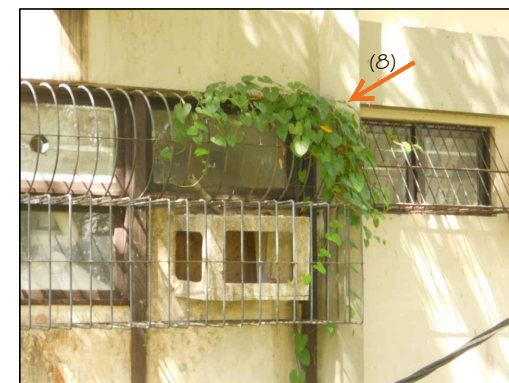
FACHADA D

| <input checked="" type="checkbox"/> (1) FISSURA / TRINCAS | <input type="checkbox"/> (7) PICHÇÕES/GRIFITES DESORDENADOS |
| <input checked="" type="checkbox"/> (6) CORROSÃO (CONCRETO ARMADO) | <input type="checkbox"/> (12) OUTROS |

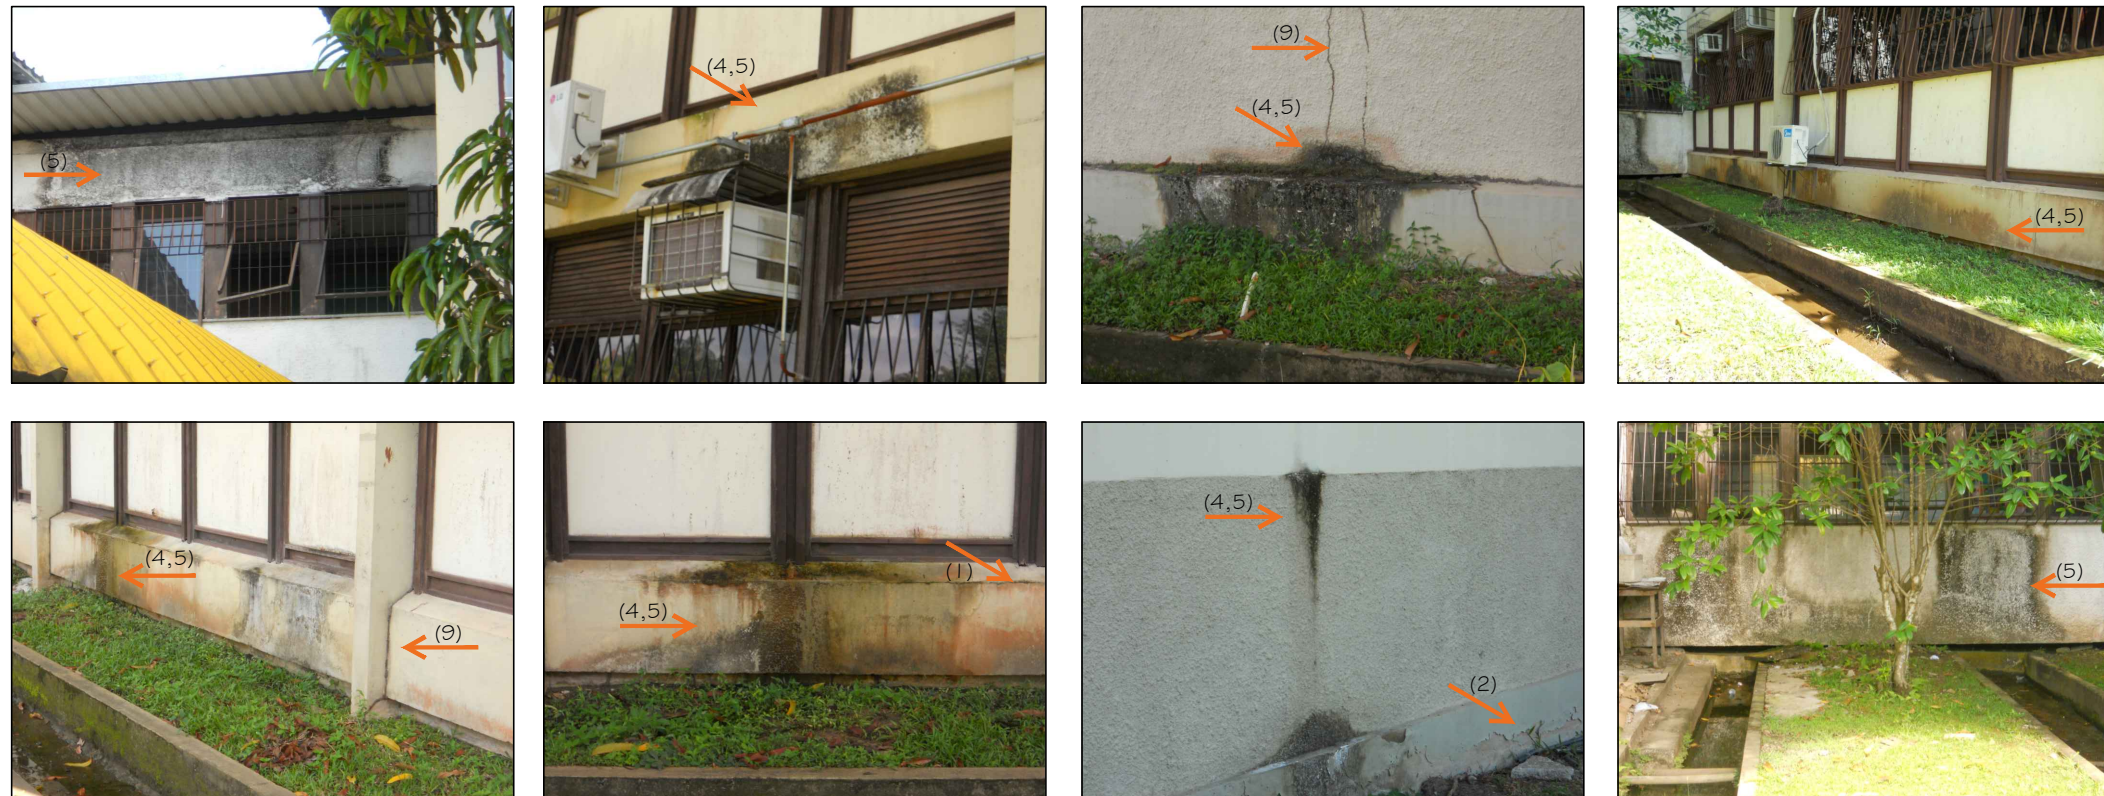
FACHADA A

- (X) (1) FISSURA / TRINCAS (7) PICHACOES/GRAFITES DESORDENADOS
- (2) PERDA DE ADERÊNCIA / DESCOLAMENTO (8) VEGETAÇÃO (X) (9) MACRO-ORGANISMOS
- (3) EFLORESCÊNCIA (X) (10) PERDA DE COLORAÇÃO
- (X) (4) UMIDADE (X) (11) INTERVENÇÃO INDEVIDA
- (X) (5) MANCHAS (COLONIZ. BIOLÓGICA / SUJIDADES) (12) OUTROS
- (6) CORROSÃO (CONCRETO ARMADO)

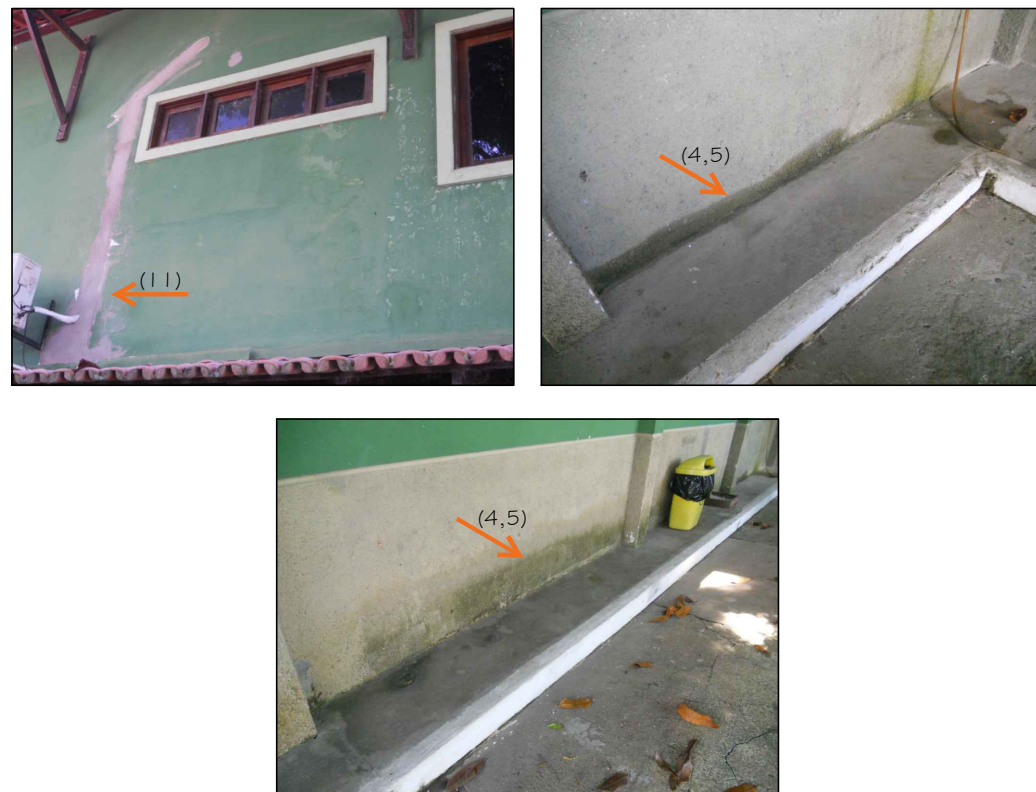
FACHADA A

| <input checked="" type="checkbox"/> (1) FISSURA / TRINCAS | <input type="checkbox"/> (7) PICHACOES/GRAFITES DESORDENADOS |

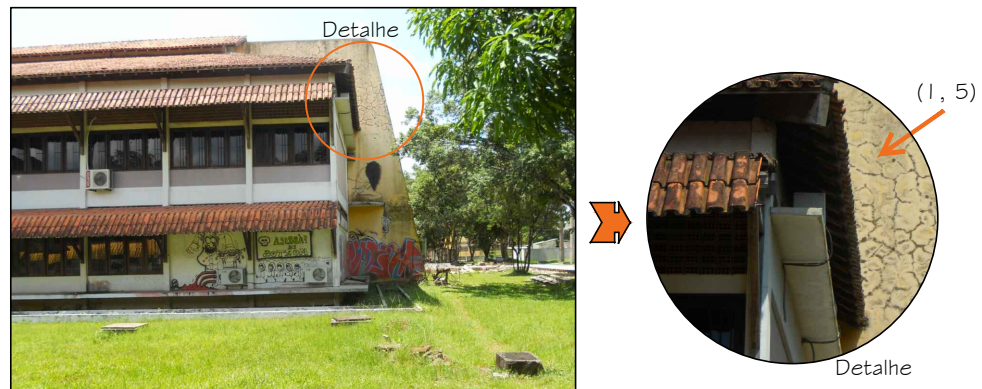
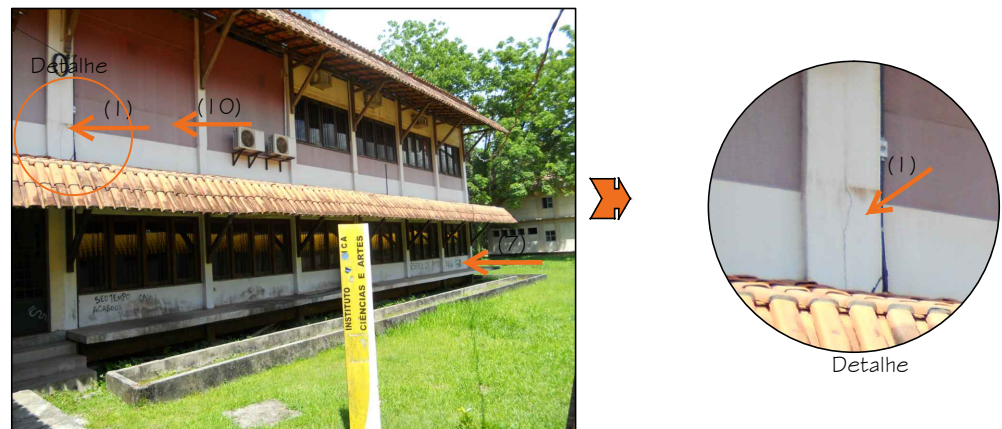
FACHADA A

- (X) (1) FISSURA / TRINCAS (X) (7) FICHAÇÕES/GRAFITES DESORDENADOS
- (X) (2) PERDA DE ADERÊNCIA / DESCOLAMENTO (X) (8) VEGETAÇÃO
- ( ) (3) EFLORESCÊNCIA (X) (9) MACRO-ORGANISMOS
- (X) (4) UMIDADE (X) (10) PERDA DE COLORAÇÃO
- (X) (5) MANCHAS (COLONIZ BIOLÓGICA/SUJIDADES) (X) (11) INTERVENÇÃO INDEVIDA
- (X) (6) CORROSÃO (CONCRETO ARMADO) ( ) (12) OUTROS

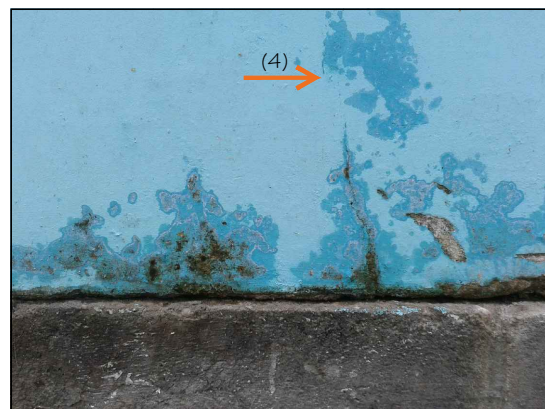
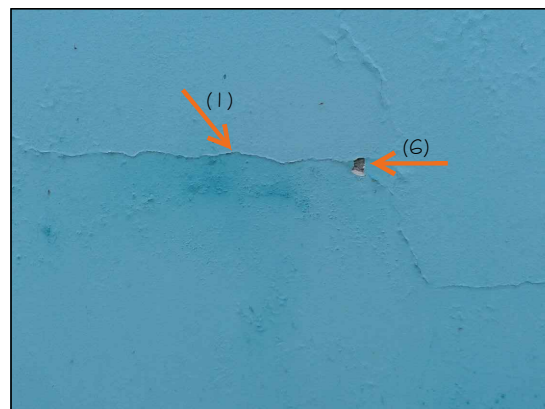
FACHADA A

- (X) (1) FISSURA / TRINCAS (7) PICHACOES/GRAFITES DESORDENADOS
- (2) PERDA DE ADERÊNCIA / DESCOLAMENTO (8) VEGETAÇÃO
- (3) EFLORESCÊNCIA (9) MACRO-ORGANISMOS
- (X) (4) UMIDADE (10) PERDA DE COLORAÇÃO
- (X) (5) MANCHAS (COLONIZ. BIOLÓGICAS/SUJIDADES) (11) INTERVENÇÃO INDEVIDA
- (X) (6) CORROSÃO (CONCRETO ARMADO) (12) OUTROS

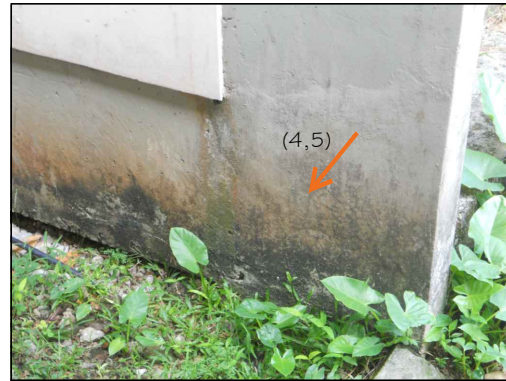
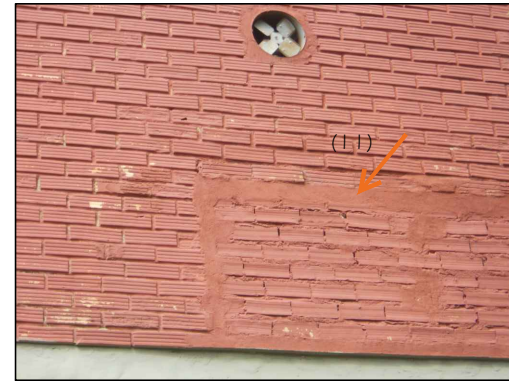
FACHADA A

- (X) (1) FISSURA / TRINCAS (7) PICHACOES/GRAFITES DESORDENADOS
- (2) PERDA DE ADERÊNCIA / DESCOLAMENTO (X) (8) VEGETAÇÃO (X) (9) MACRO-ORGANISMOS
- (3) EFLORESCÊNCIA (10) PERDA DE COLORAÇÃO
- (X) (4) UMIDADE (11) INTERVENÇÃO INDEVIDA
- (X) (5) MANCHAS (COLONIZ. BIOLÓGICAS/SUJIDADES) (12) OUTROS
- (6) CORROSÃO (CONCRETO ARMADO)

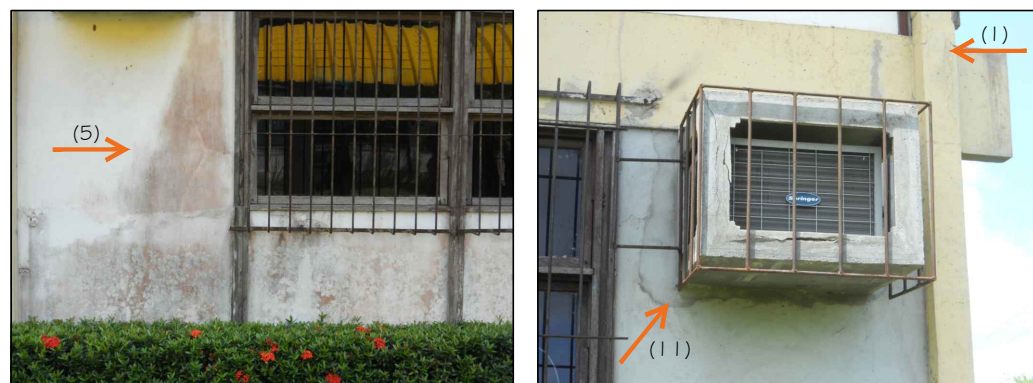
FACHADA A

- (X) (1) FISSURA / TRINCAS (7) PICHACOES/GRAFITES DESORDENADOS
- (2) PERDA DE ADERÊNCIA / DESCOLAMENTO (X) (8) VEGETAÇÃO (X) (9) MACRO-ORGANISMOS
- (3) EFLORESCÊNCIA (10) PERDA DE COLORAÇÃO
- (X) (4) UMIDADE (11) INTERVENÇÃO INDEVIDA
- (X) (5) MANCHAS (COLONIZ. BIOLÓGICAS/SUJIDADES) (12) OUTROS
- (X) (6) CORROSÃO (CONCRETO ARMADO)
