UNIVERSIDADE FEDERAL DO PARÁ  
INSTITUTO DE TECNOLOGIA  
PROGRAMA DE PÓS-GRADUAÇÃO EM ENGENHARIA CIVIL (PPGEC)  
MESTRADO EM ENGENHARIA CIVIL

**PATOLOGIAS EM FACHADAS: ANÁLISES DE CASOS NA UNIVERSIDADE  
FEDERAL DO PARÁ**

Dissertação submetida ao Programa de Pós-graduação em Engenharia Civil (PPGEC) da Universidade Federal do Pará, como parte dos requisitos para a obtenção do título de Mestre em Engenharia Civil.

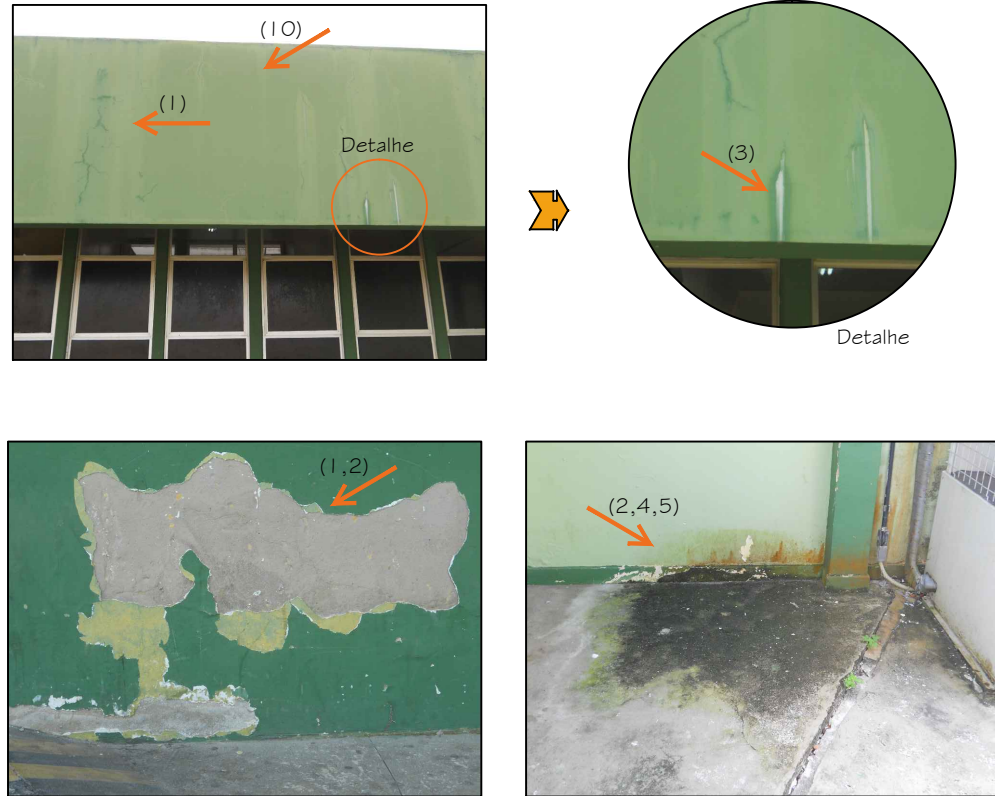
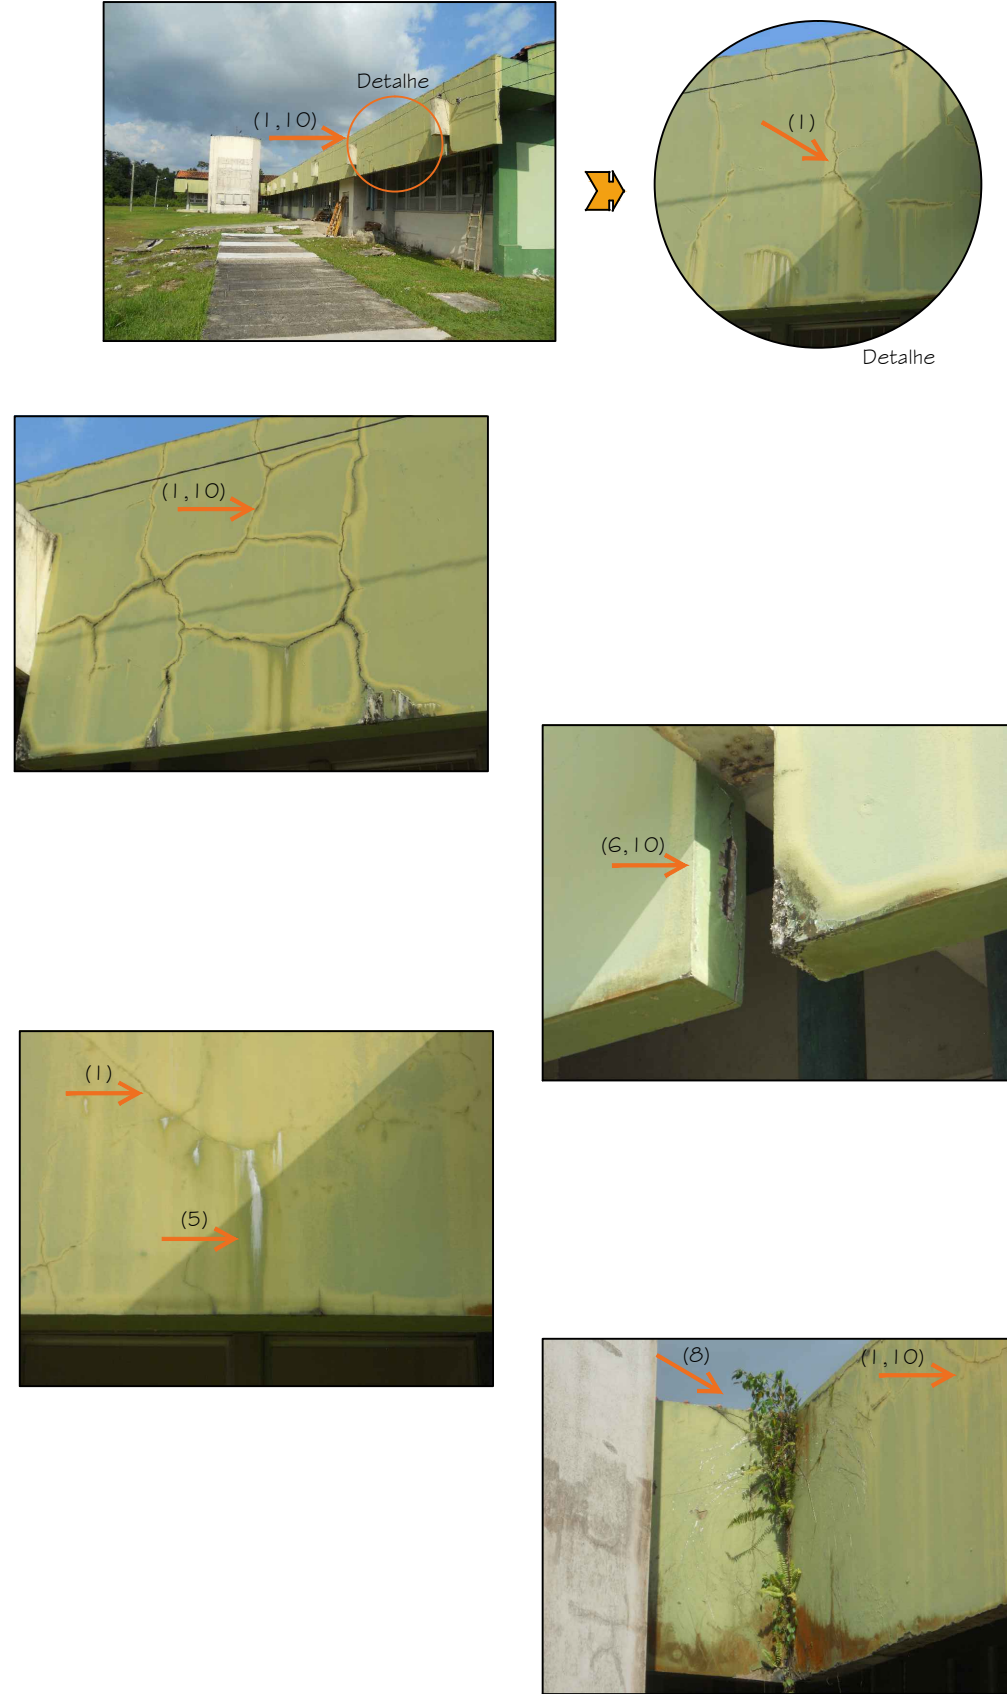
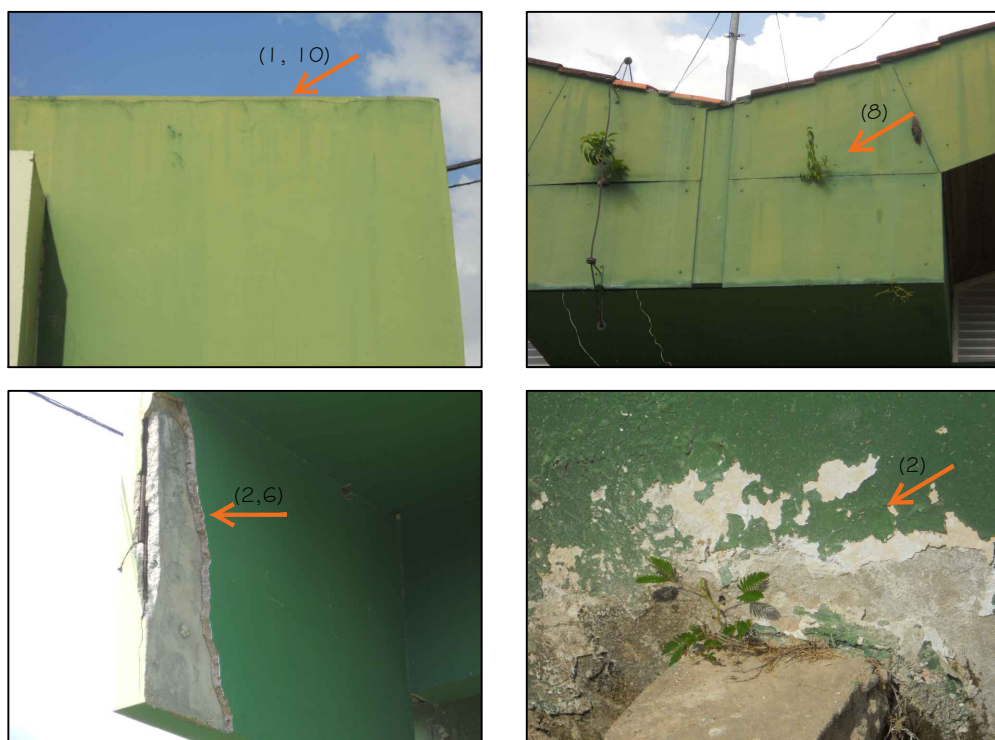
FICHA DE IDENTIFICAÇÃO DE DANOS - HOSPITAL BETTINA DE FERRO E SOUZA

- CARACTERÍSTICAS DA EDIFICAÇÃO
- IDADE:
    - ( ) RECENTES
    - (X) INTERMEDIÁRIAS
    - ( ) ANTIGAS
  - MATERIAL ANALISADO:
    - ( ) REVEST. CERÂMICO
    - (X) REVEST. EM ARGAMASSA
    - (X) CONCRETO ARMADO
- DANOS ENCONTRADOS
- (X) (1) FISSURA / TRINCAS
  - (X) (2) PERDA DE ADERÊNCIA / DESCOLAMENTO
  - (X) (3) EFLORESCÊNCIA
  - (X) (4) UMIDADE
  - (X) (5) MANCHAS (COLONIZ. BIOLÓGICA / SUJIDADES)
  - (X) (6) CORROSÃO (CONCRETO ARMADO)
  - ( ) (7) PICHÕES/GRIFETES DESORDENADOS
  - (X) (8) VEGETAÇÃO
  - ( ) (9) MACRO-ORGANISMOS
  - (X) (10) PERDA DE COLORAÇÃO
  - ( ) (11) INTERVENÇÃO INDEVIDA
  - ( ) (12) OUTROS

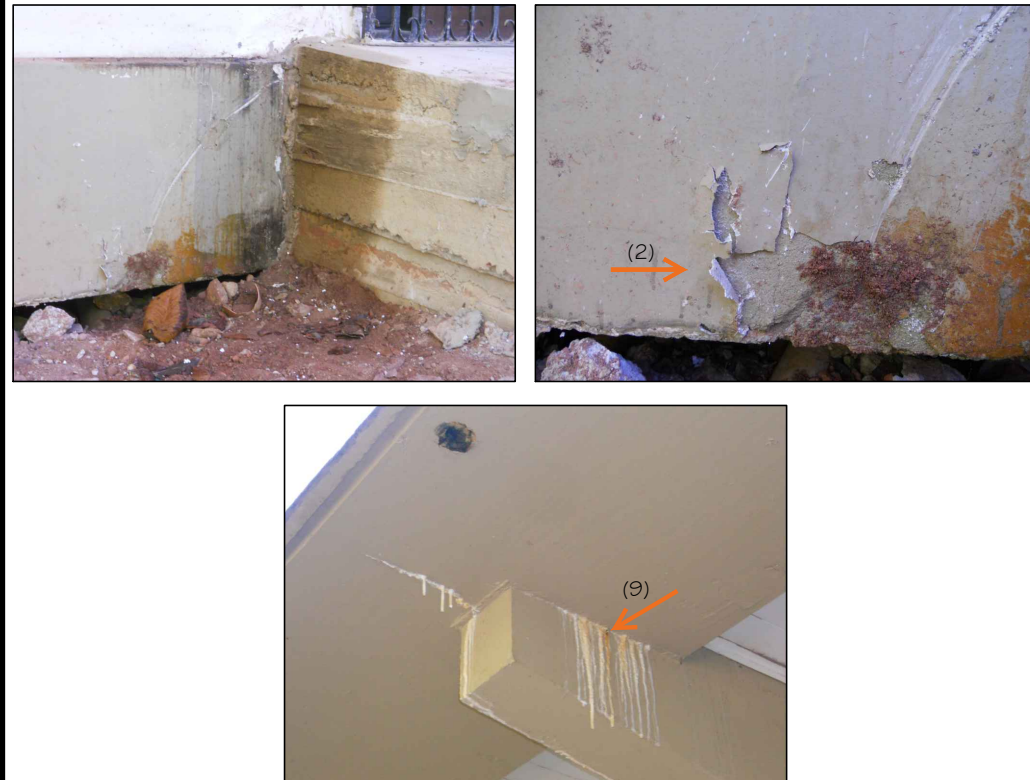
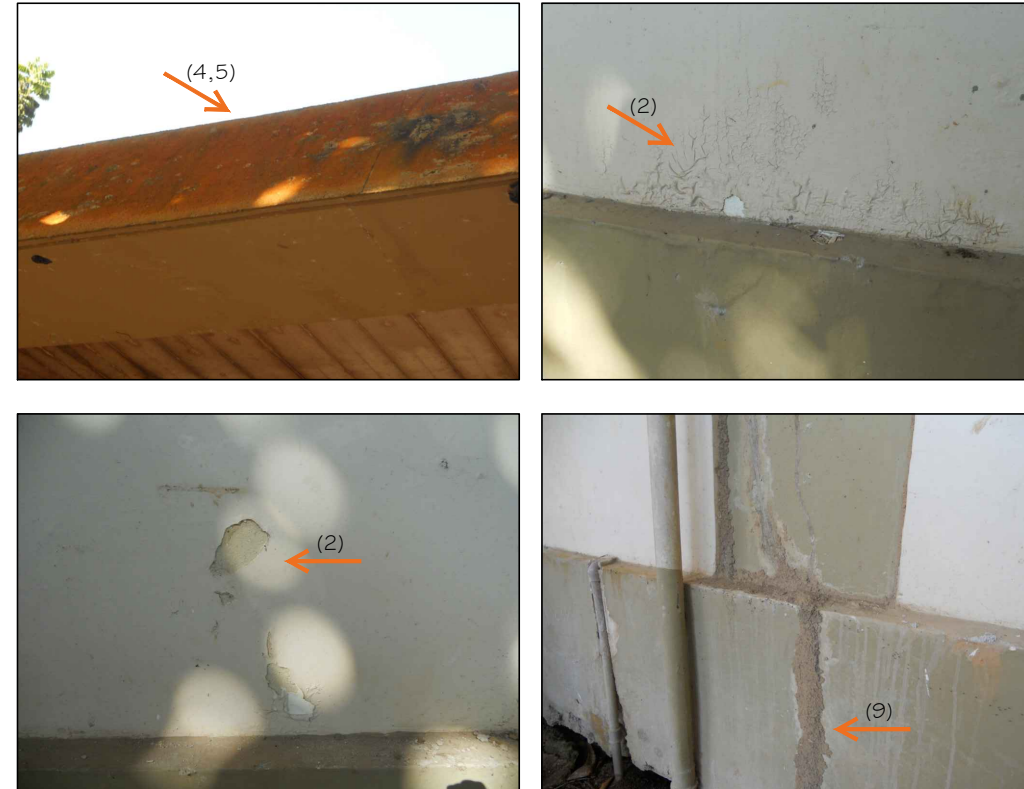
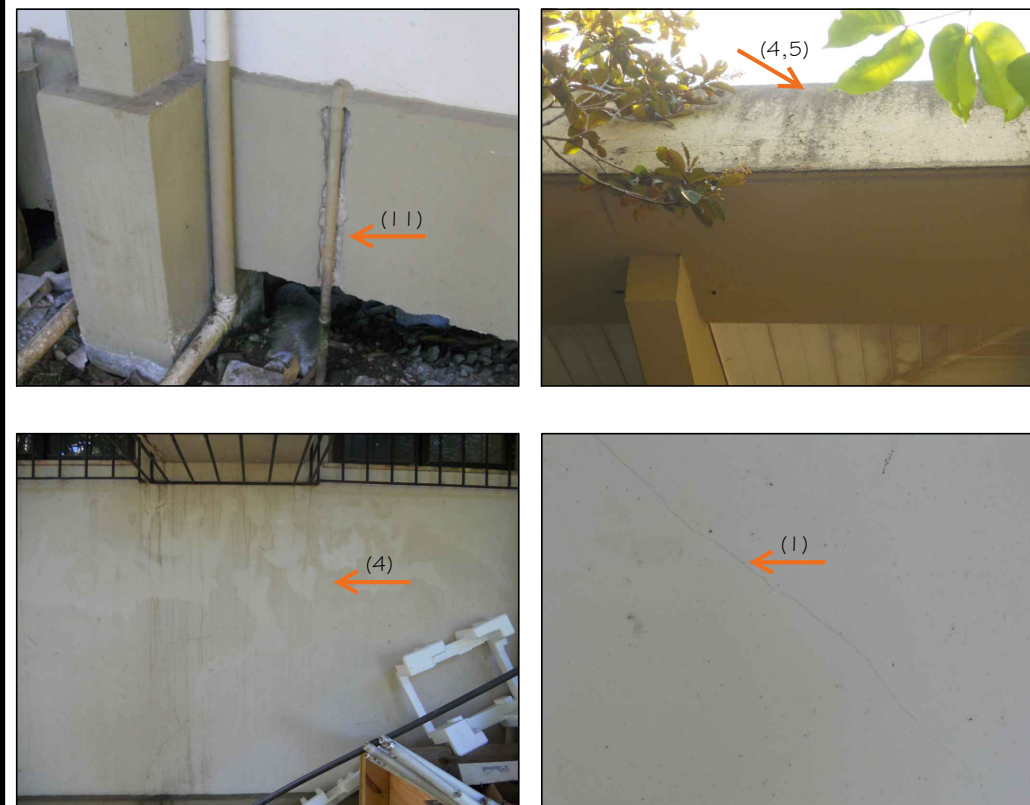
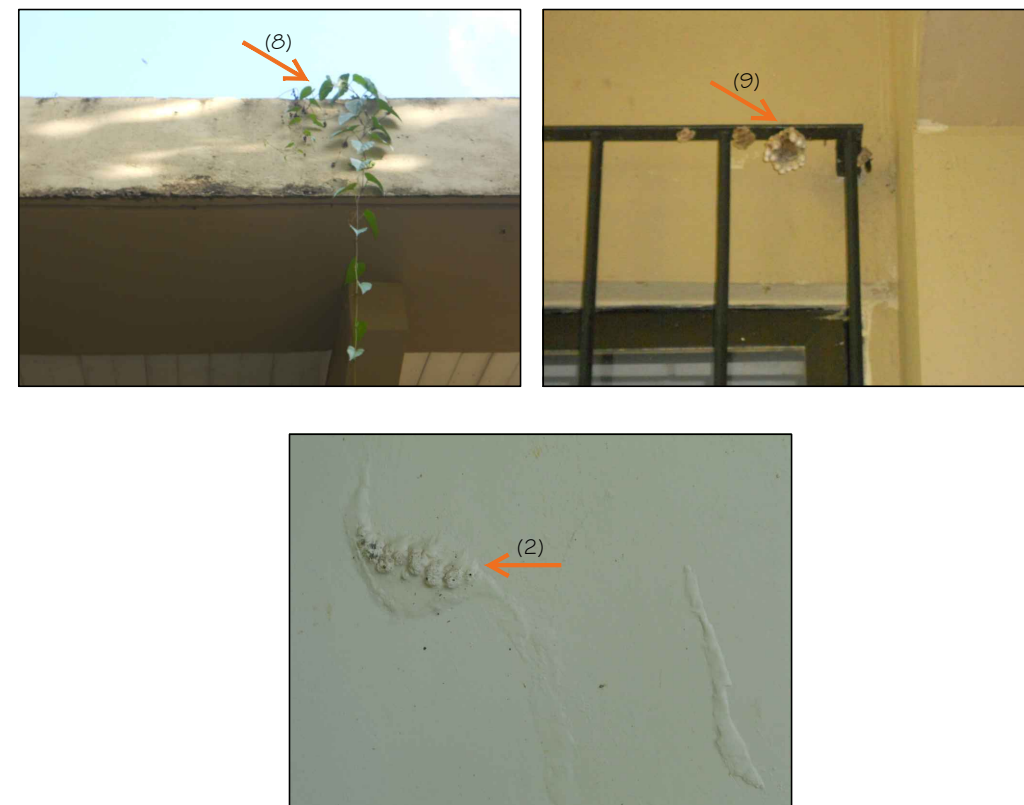
FICHA DE IDENTIFICAÇÃO DE DANOS - LABORATÓRIO DE ANÁLISES CLÍNICAS

DANOS ENCONTRADOS

| <input checked="" type="checkbox"/> (1) FISSURA / TRINCAS | <input type="checkbox"/> (7) PICHACOES/GRAFITES DESORDENADOS |

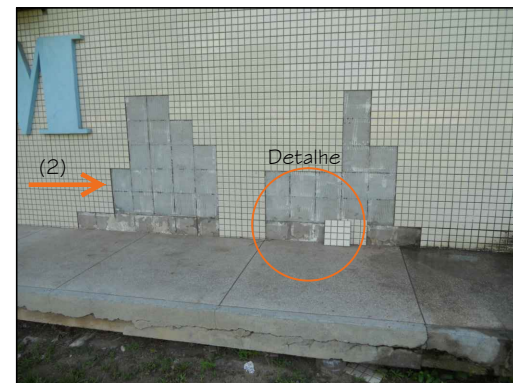
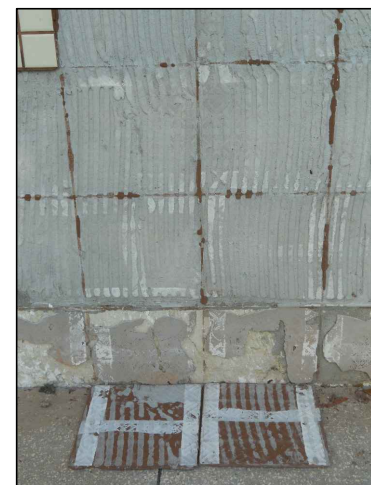
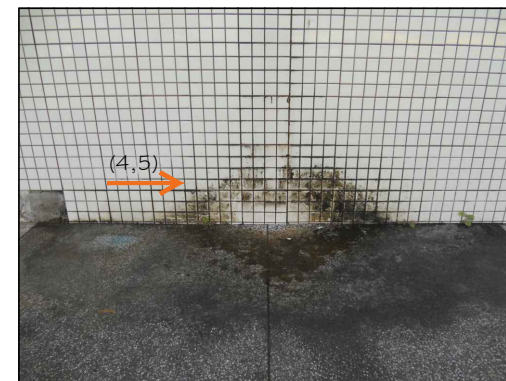
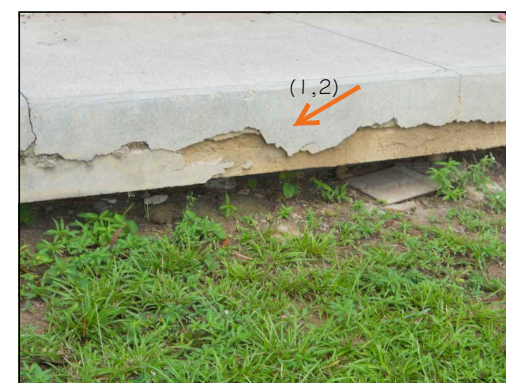
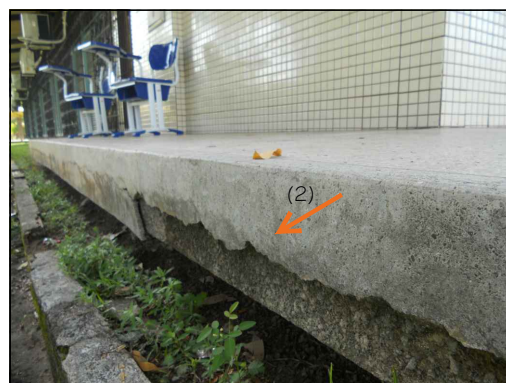
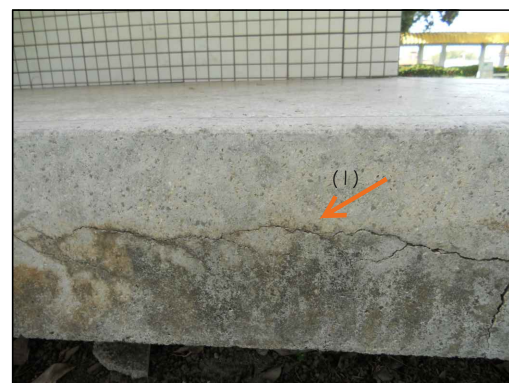
FICHA DE IDENTIFICAÇÃO DE DANOS - BLOCO M  
 PROGRAMA DE PÓS-GRADUAÇÃO EM ENGENHARIA CIVIL - PPGEC / UFPa

- (X) (1) FISSURA / TRINCAS ( ) (7) PICHAGÕES/GRIFITES DESORDENADOS
- (2) PERDA DE ADERÊNCIA / DESCOLAMENTO ( ) (8) VEGETAÇÃO ( ) (9) MACRO-ORGANISMOS
- ( ) (3) EFLORESCÊNCIA ( ) (10) PERDA DE COLORAÇÃO
- (X) (4) UMIDADE ( ) (11) INTERVENÇÃO INDEVIDA
- ( ) (5) MANCHAS (COLONIZ. BIOLÓGICA / SUJIDADES) ( ) (12) OUTROS
- ( ) (6) CORROSÃO (CONCRETO ARMADO)

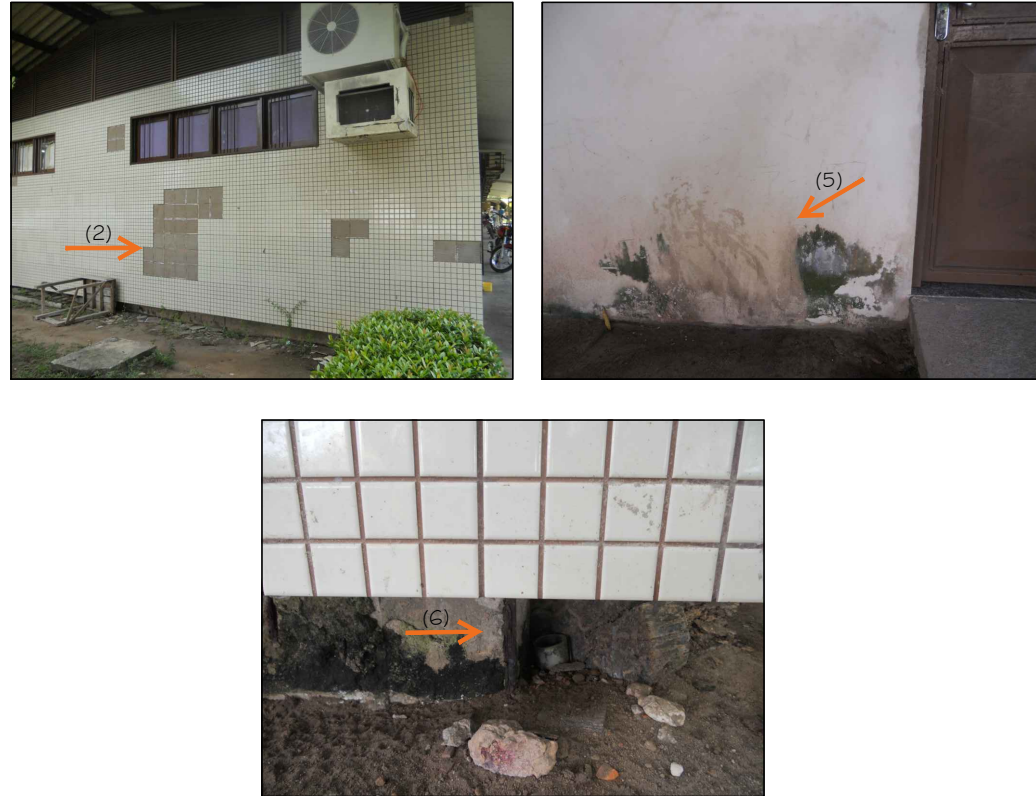
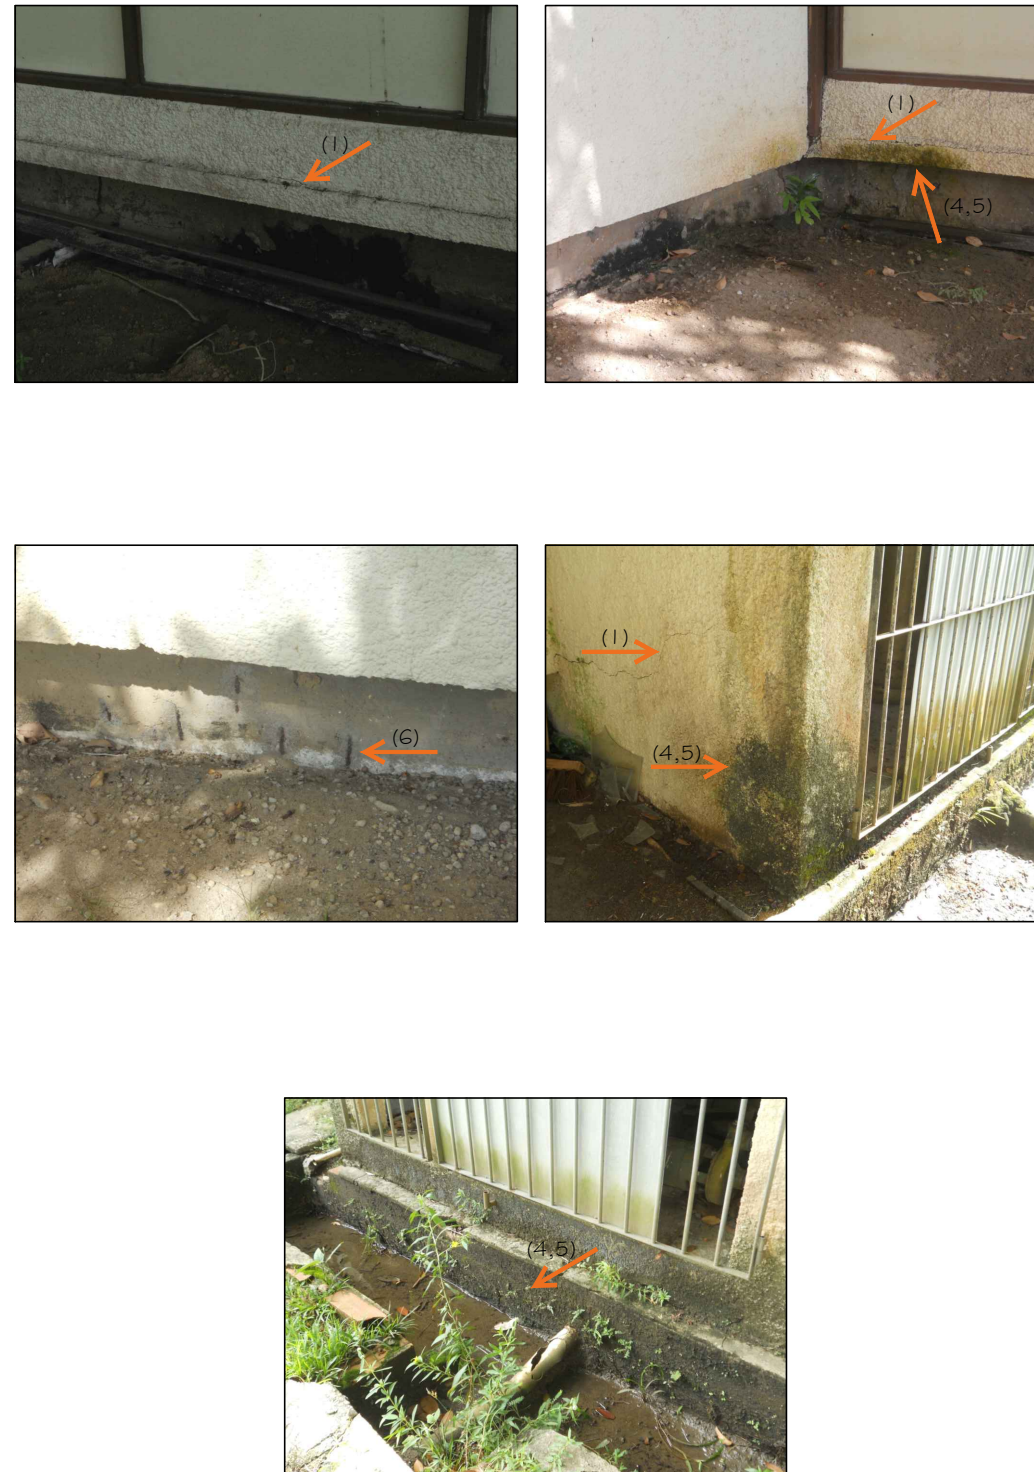
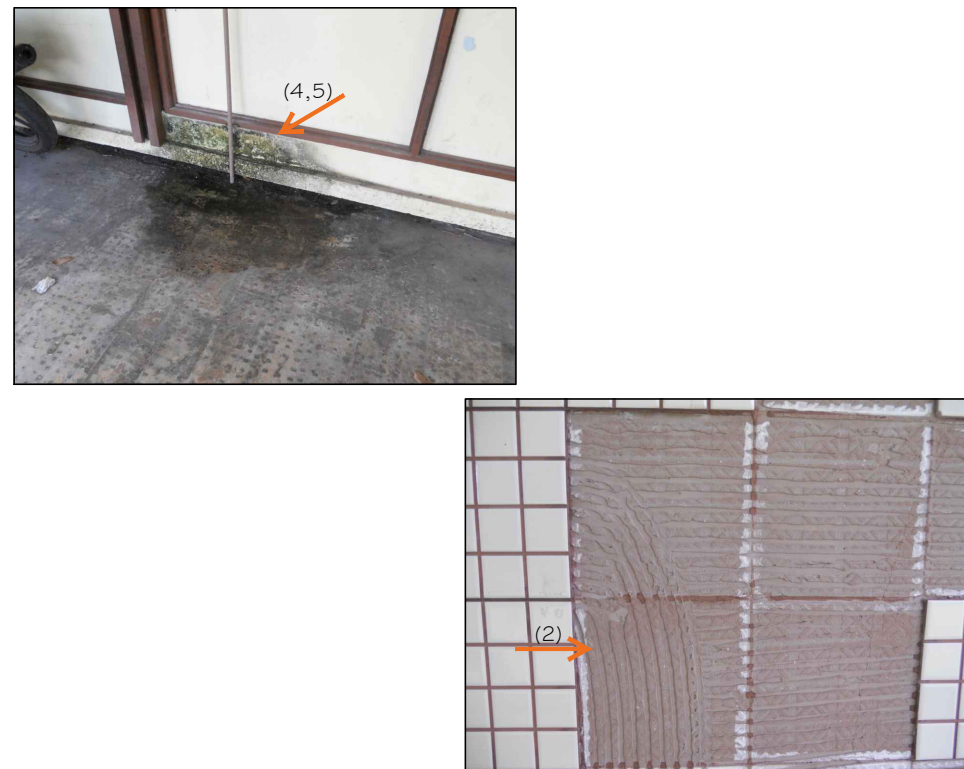
FICHA DE IDENTIFICAÇÃO DE DANOS - LABORATÓRIO DE QUÍMICA - ENSINO

- (X) (1) FISSURA / TRINCAS ( ) (7) PICHAGÕES/GRAFITES DESORDENADOS
- ( ) (2) PERDA DE ADERÊNCIA / DESCOLAMENTO ( ) (8) VEGETAÇÃO
- ( ) (3) EFLORESCÊNCIA ( ) (9) MACRO-ORGANISMOS
- (X) (4) UMIDADE ( ) (10) PERDA DE COLORAÇÃO
- (X) (5) MANCHAS (COLONIZ. BIOLÓGICA / SUJIDADES) ( ) (11) INTERVENÇÃO INDEVIDA
- (X) (6) CORROSÃO (CONCRETO ARMADO) ( ) (12) OUTROS

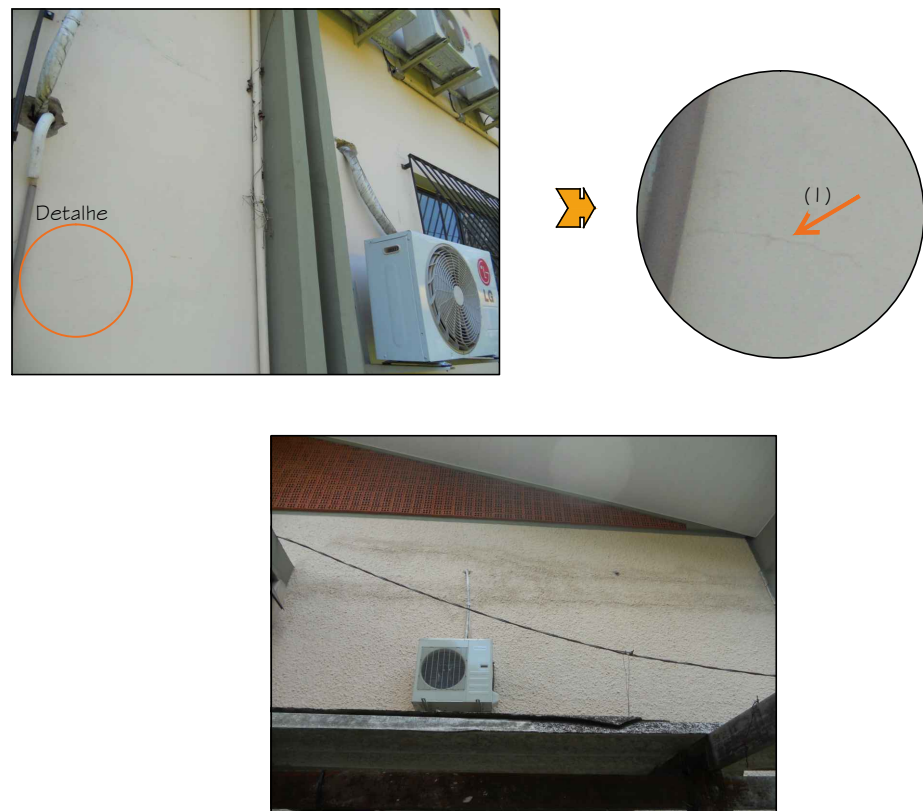
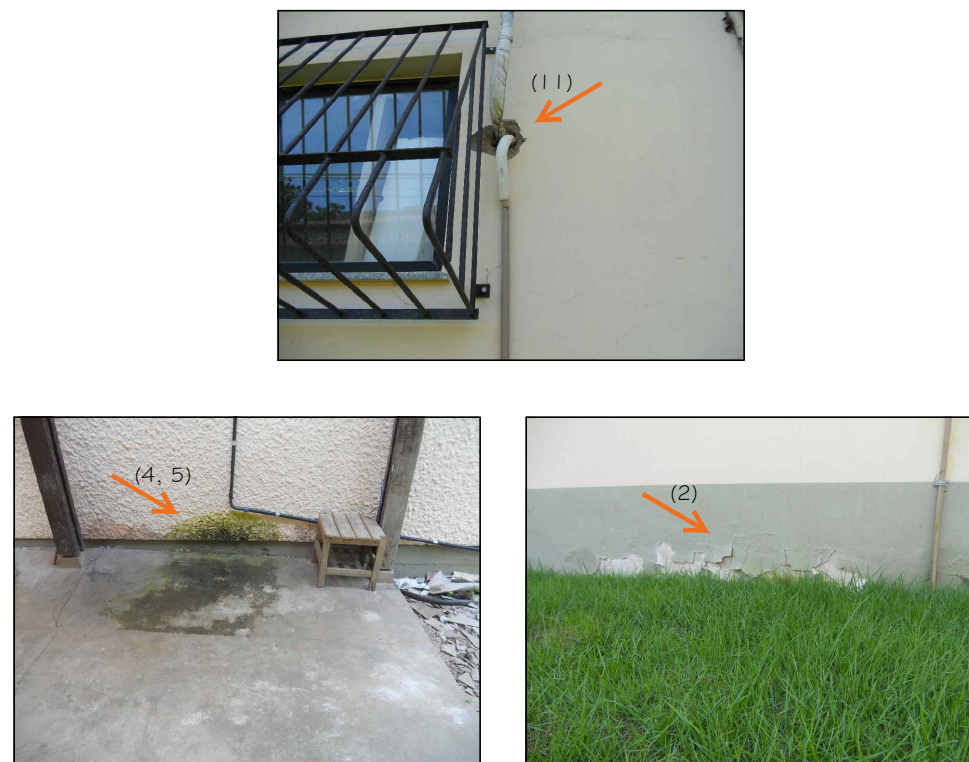
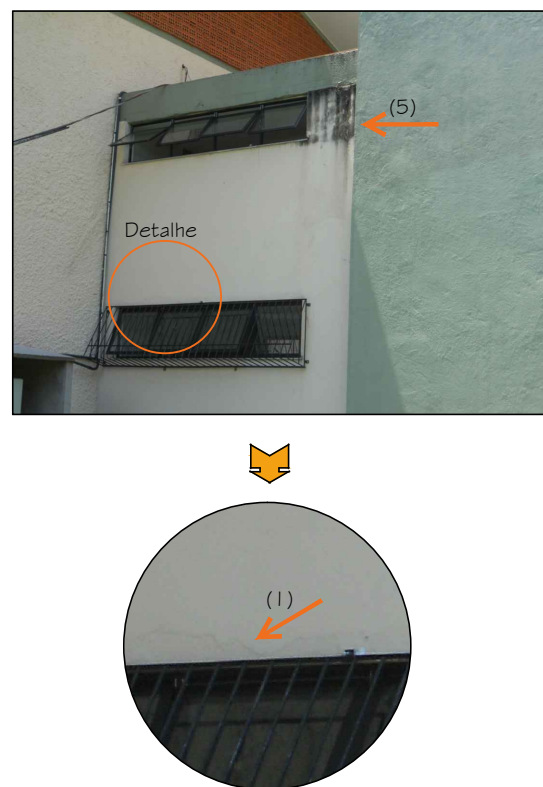
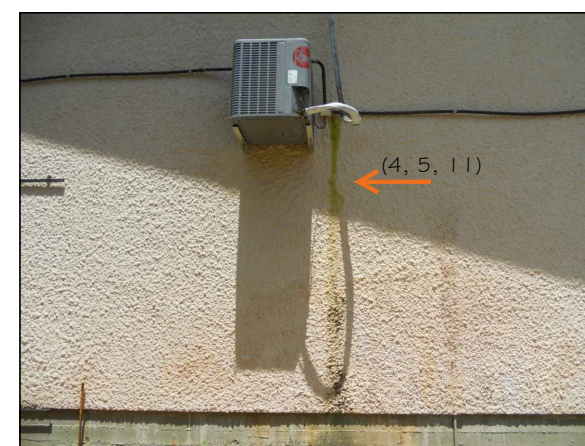
FICHA DE IDENTIFICAÇÃO DE DANOS - ENGENHARIA SANITÁRIA E AMBIENTAL

- (X) (1) FISSURA / TRINCAS ( ) (7) PICHACOES/GRAFITES DESORDENADOS
- ( ) (2) PERDA DE ADERÊNCIA / DESCOLAMENTO ( ) (8) VEGETAÇÃO
- ( ) (3) EFLORESCÊNCIA ( ) (9) MACRO-ORGANISMOS
- (X) (4) UMIDADE ( ) (10) PERDA DE COLORAÇÃO
- (X) (5) MANCHAS (COLONIZ. BIOLÓGICAS/SUJIDADES) (X) (11) INTERVENÇÃO INDEVIDA
- ( ) (6) CORROSÃO (CONCRETO ARMADO) ( ) (12) OUTROS

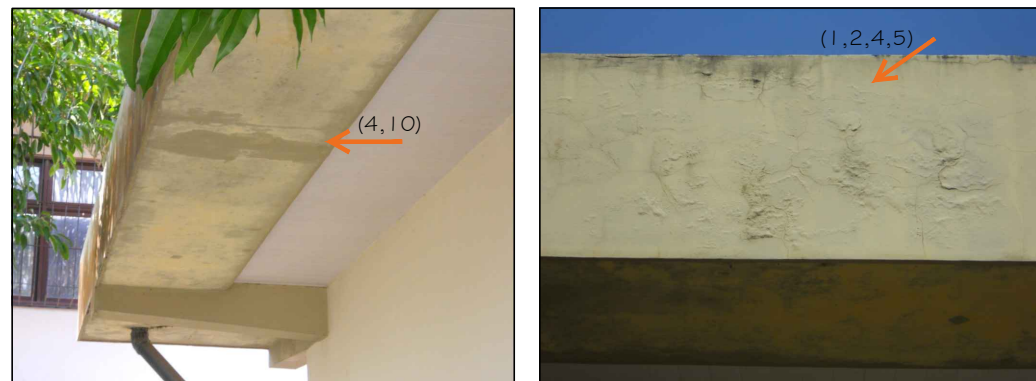
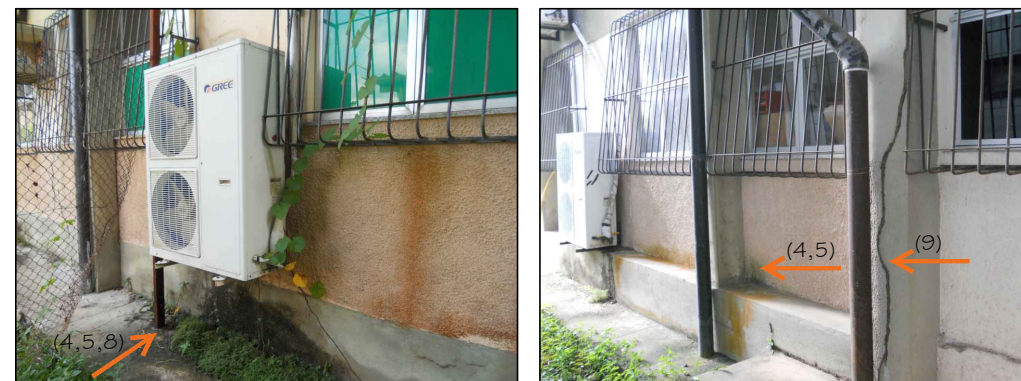
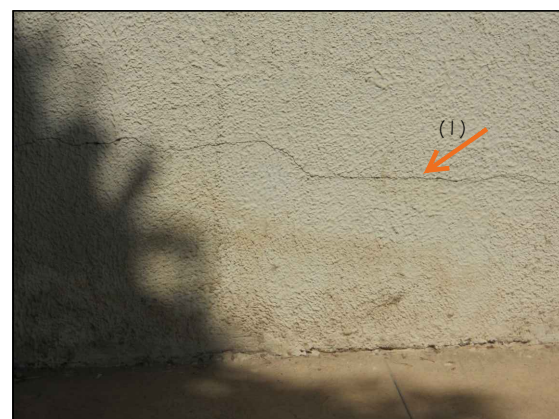
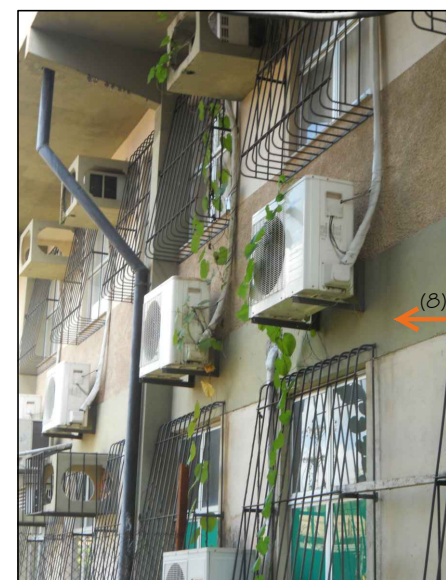
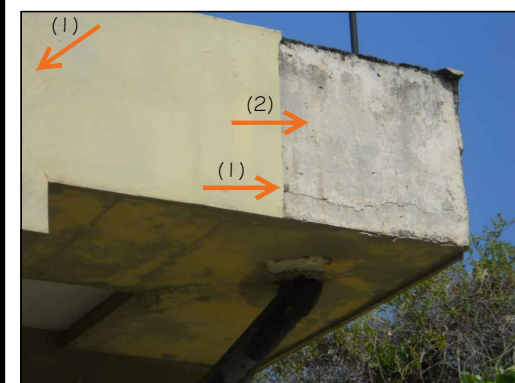
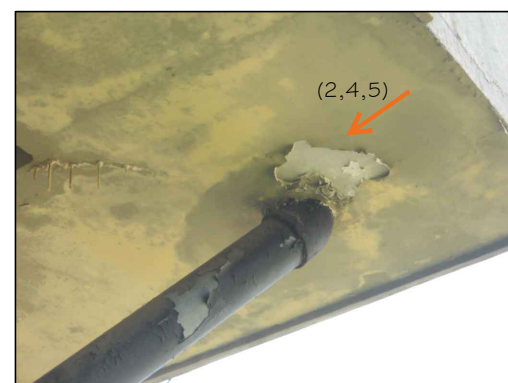
FICHA DE IDENTIFICAÇÃO DE DANOS - ANEXO DO LABORATÓRIO DE ENGENHARIA ELÉTRICA E COMPUTAÇÃO

DANOS ENCONTRADOS

| (X) (1) FISSURA / TRINCAS | ( ) (7) PICHACOES/GRAFITES DESORDENADOS |

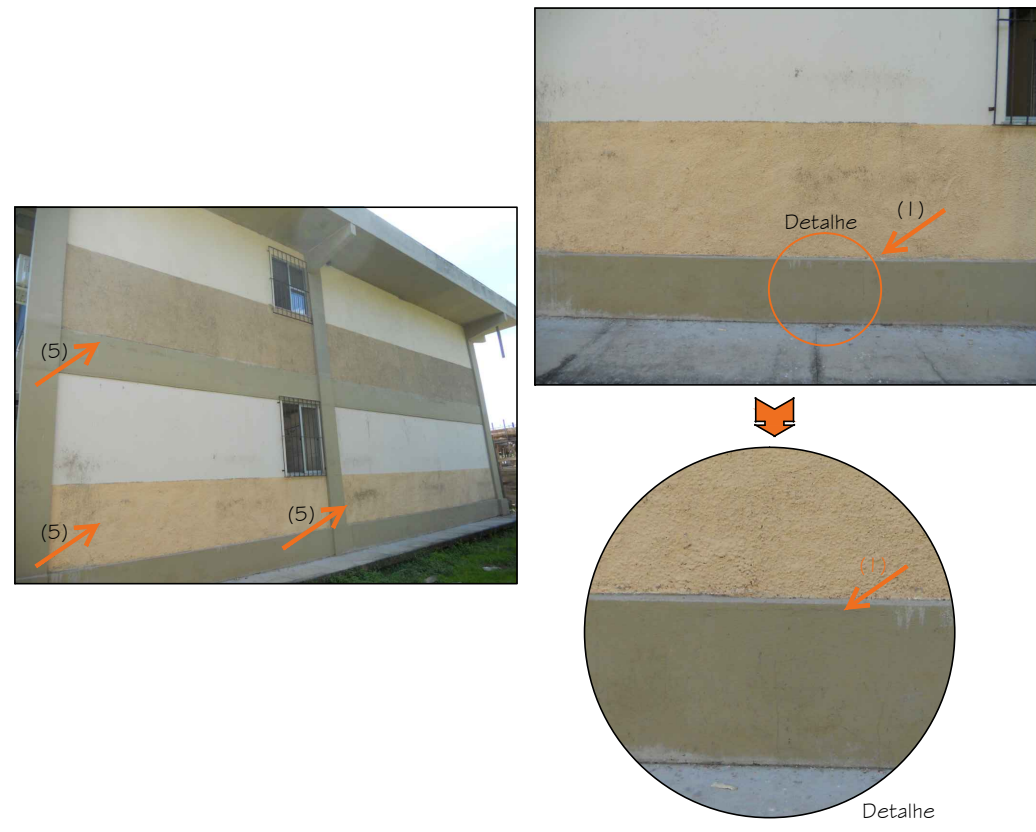
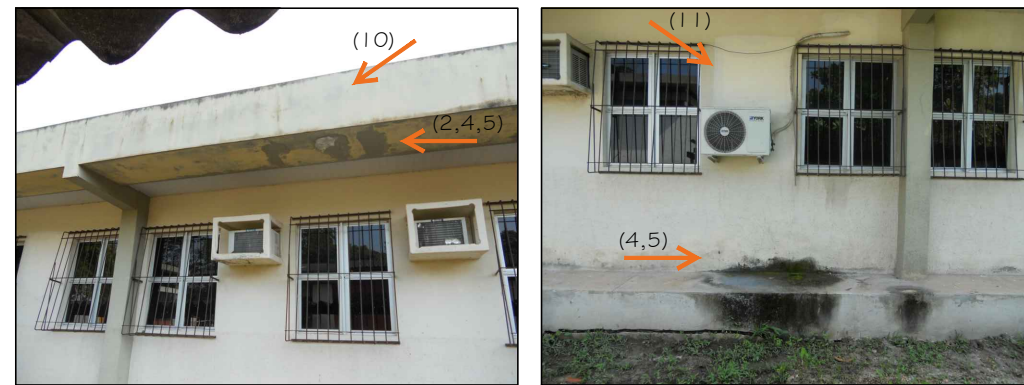
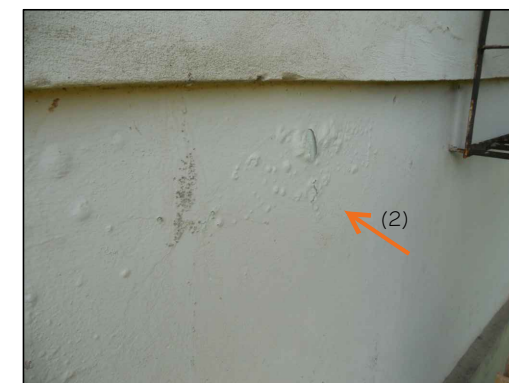
FACHADA C

- (X) (1) FISSURA / TRINCAS ( ) (7) PICHACOES/GRAFITES DESORDENADOS
- ( ) (2) PERDA DE ADERÊNCIA / DESCOLAMENTO (X) (8) VEGETAÇÃO (X) (9) MACRO-ORGANISMOS
- ( ) (3) EFLORESCÊNCIA (X) (10) PERDA DE COLORAÇÃO
- (X) (4) UMIDADE (X) (11) INTERVENÇÃO INDEVIDA
- (X) (5) MANCHAS (COLONIZ. BIOLÓGICAS/SUJIDADES) ( ) (12) OUTROS
- ( ) (6) CORROSÃO (CONCRETO ARMADO)

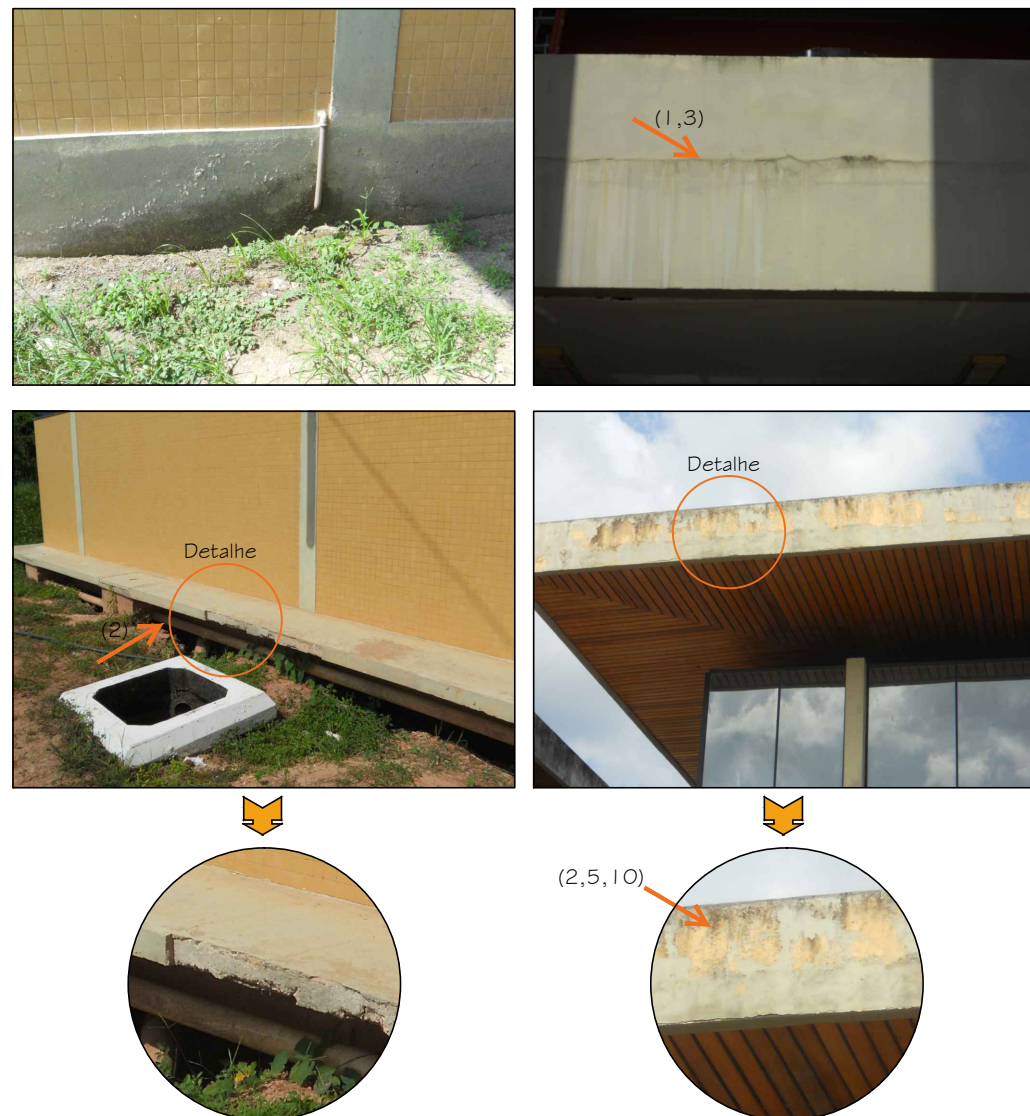
FACHADA A

- (X) (1) FISSURA / TRINCAS ( ) (7) PICHACOES/GRAFITES DESORDENADOS
- (X) (2) PERDA DE ADERÊNCIA / DESCOLAMENTO (X) (8) VEGETAÇÃO (X) (9) MACRO-ORGANISMOS
- (X) (3) EFLORESCÊNCIA (X) (10) PERDA DE COLORAÇÃO
- (X) (4) UMIDADE ( ) (11) INTERVENÇÃO INDEVIDA
- (X) (5) MANCHAS (COLONIZ. BIOLÓGICA / SUJIDADES) ( ) (12) OUTROS
- (X) (6) CORROSÃO (CONCRETO ARMADO)

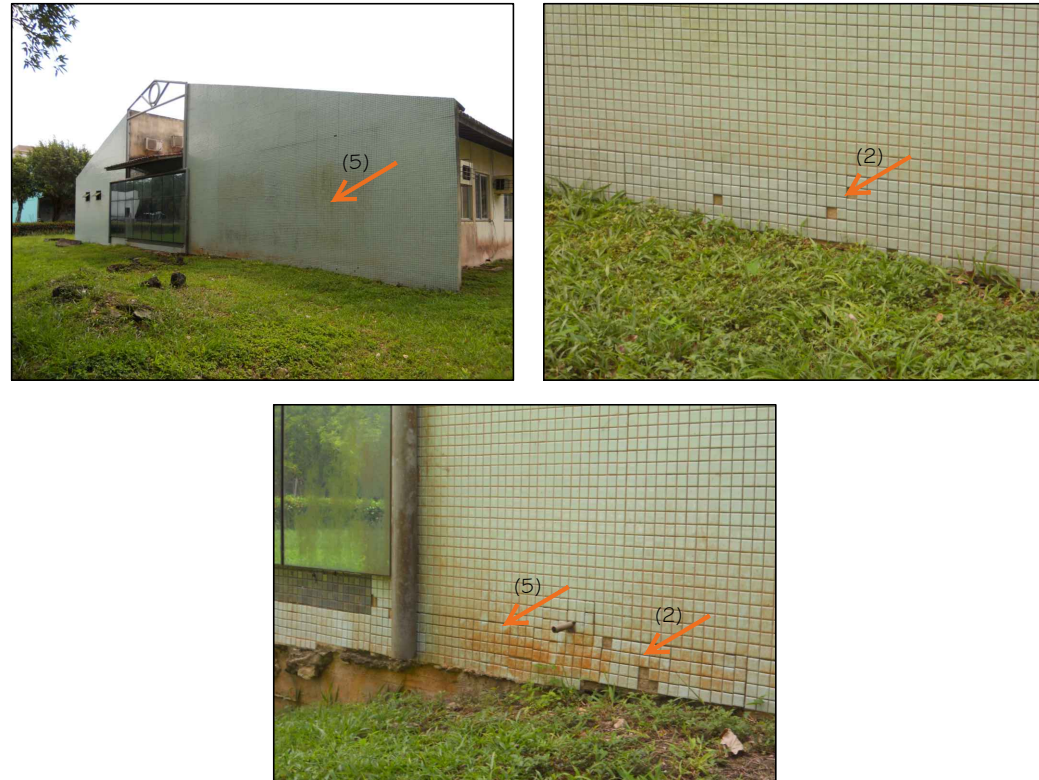
FACHADA A

- (X) (1) FISSURA / TRINCAS ( ) (7) PICHACOES/GRAFITES DESORDENADOS
- ( ) (2) PERDA DE ADERÊNCIA / DESCOLAMENTO (X) (8) VEGETAÇÃO (X) (9) MACRO-ORGANISMOS
- ( ) (3) EFLORESCÊNCIA (X) (10) PERDA DE COLORAÇÃO
- (X) (4) UMIDADE ( ) (11) INTERVENÇÃO INDEVIDA
- (X) (5) MANCHAS (COLONIZ. BIOLÓGICA / SUJIDADES) ( ) (12) OUTROS
- ( ) (6) CORROSÃO (CONCRETO ARMADO)

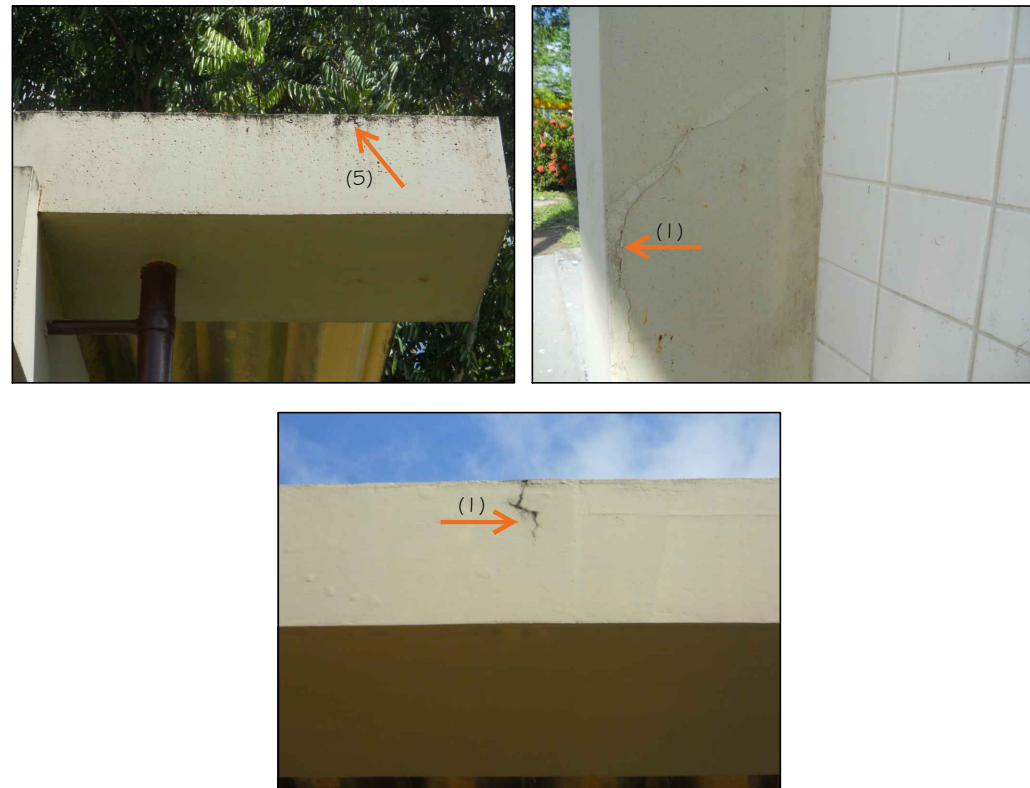
FACHADA A

- (X) (1) FISSURA / TRINCAS ( ) (7) PICHAGÕES/GRIFITES DESORDENADOS
- ( ) (2) PERDA DE ADERÊNCIA / DESCOLAMENTO ( ) (8) VEGETAÇÃO (X) (9) MACRO-ORGANISMOS
- ( ) (3) EFLORESCÊNCIA ( ) (10) PERDA DE COLORAÇÃO
- (X) (4) UMIDADE ( ) (11) INTERVENÇÃO INDEVIDA
- (X) (5) MANCHAS (COLONIZ. BIOLÓGICA/SUJIDADES) ( ) (12) OUTROS
- (X) (6) CORROSÃO (CONCRETO ARMADO)

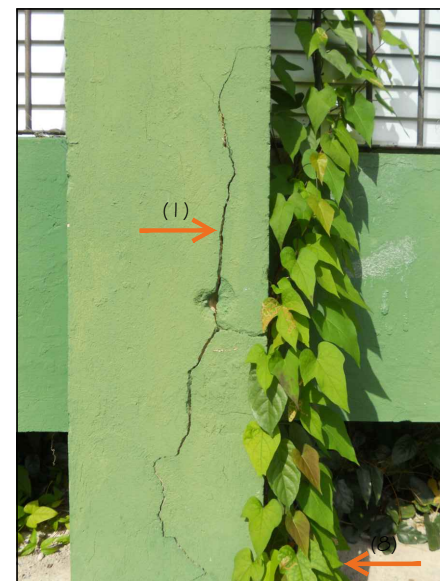
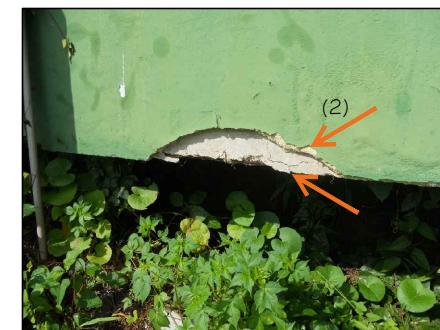
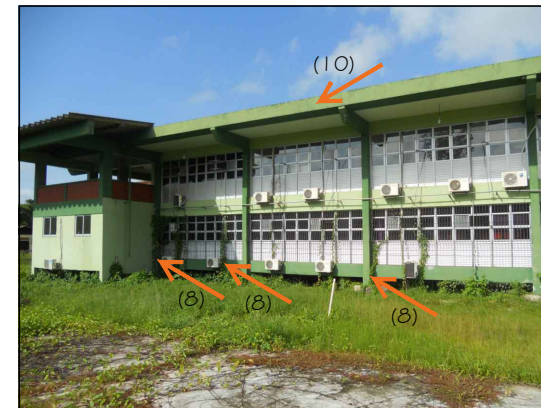
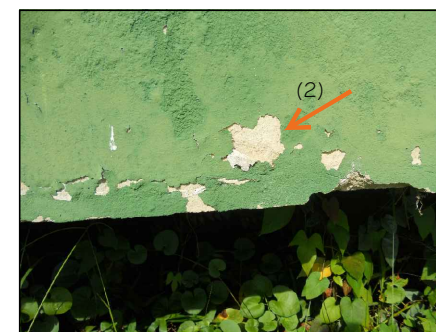
FACHADA C

- (X) (1) FISSURA / TRINCAS ( ) (7) PICHACOES/GRAFITES DESORDENADOS
- (2) PERDA DE ADERÊNCIA / DESCOLAMENTO (X) (8) VEGETAÇÃO (X) (9) MACRO-ORGANISMOS
- ( ) (3) EFLORESCÊNCIA (X) (10) PERDA DE COLORAÇÃO
- (X) (4) UMIDADE ( ) (11) INTERVENÇÃO INDEVIDA
- (X) (5) MANCHAS (COLONIZ. BIOLÓGICA / SUJIDADES) ( ) (12) OUTROS
- (X) (6) CORROSÃO (CONCRETO ARMADO)
