UNIVERSIDADE FEDERAL DO PARÁ  
INSTITUTO DE TECNOLOGIA  
PROGRAMA DE PÓS-GRADUAÇÃO EM ENGENHARIA CIVIL (PPGEC)  
MESTRADO EM ENGENHARIA CIVIL

**PATOLOGIAS EM FACHADAS: ANÁLISES DE CASOS NA UNIVERSIDADE  
FEDERAL DO PARÁ**

Dissertação submetida ao Programa de Pós-graduação em Engenharia Civil (PPGEC) da Universidade Federal do Pará, como parte dos requisitos para a obtenção do título de Mestre em Engenharia Civil.

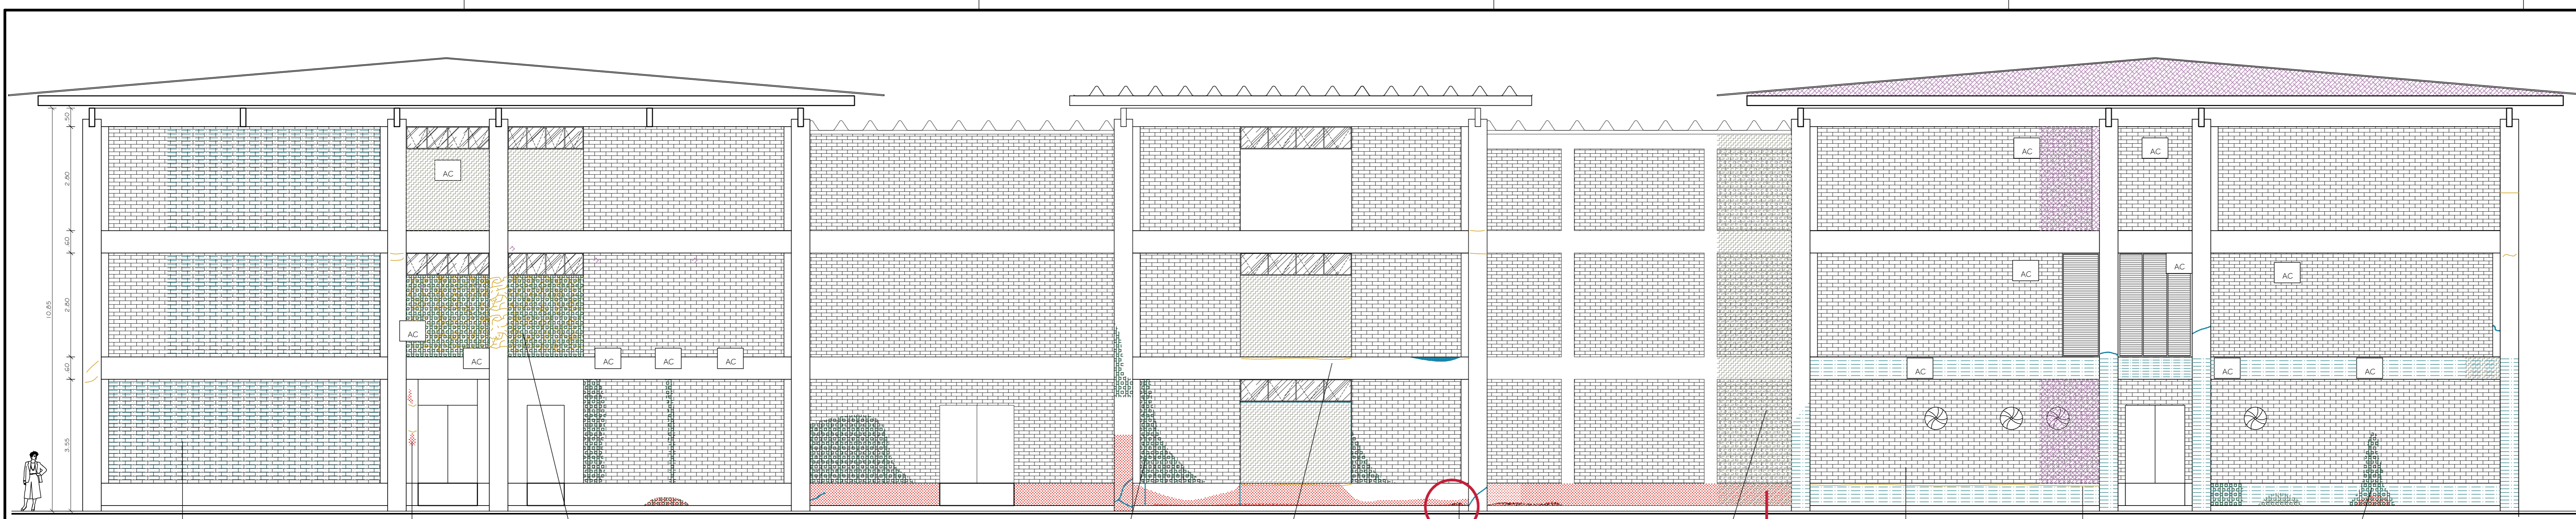
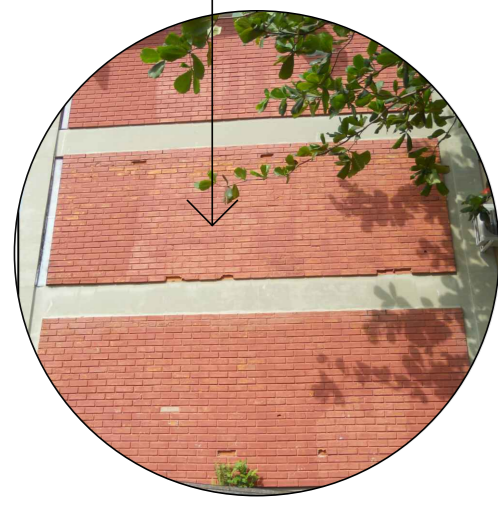
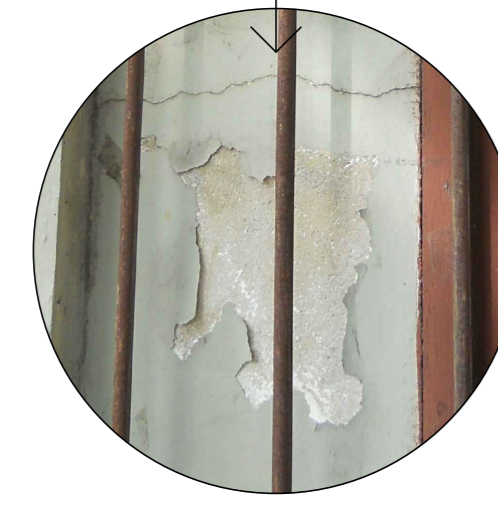
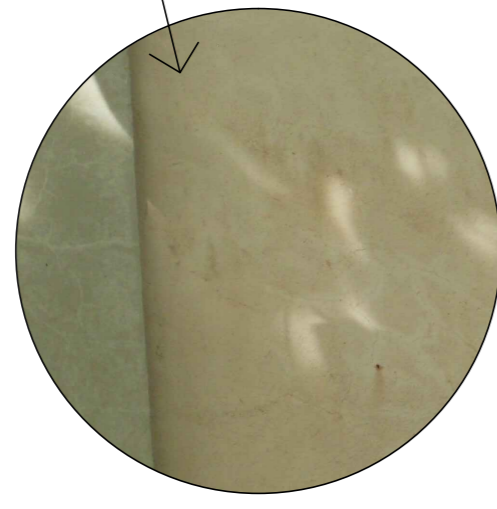
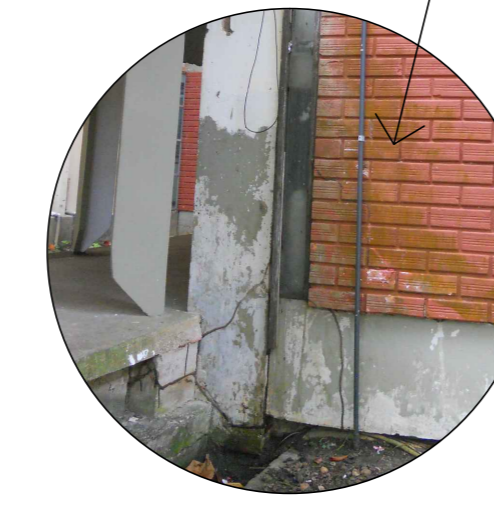
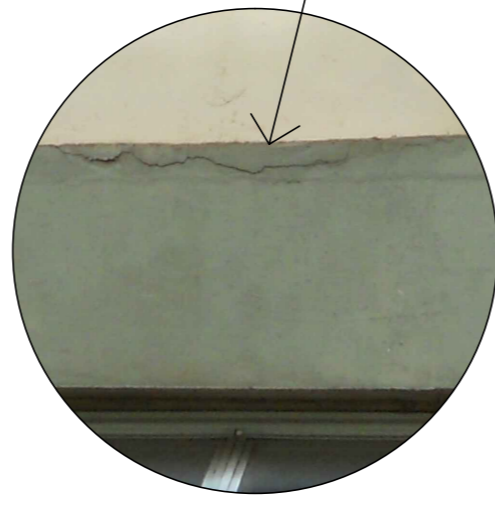
FACHADA A  
Esc.: 1/75

MAPA DE DANOS → FACHADA A  
LEVANTAMENTO GEOMÉTRICO E MARCAÇÃO DA EXTENSÃO DOS DANOS  
INSTITUTO DE CIÊNCIAS BIOLÓGICAS (F-1.233 & F-1.333)

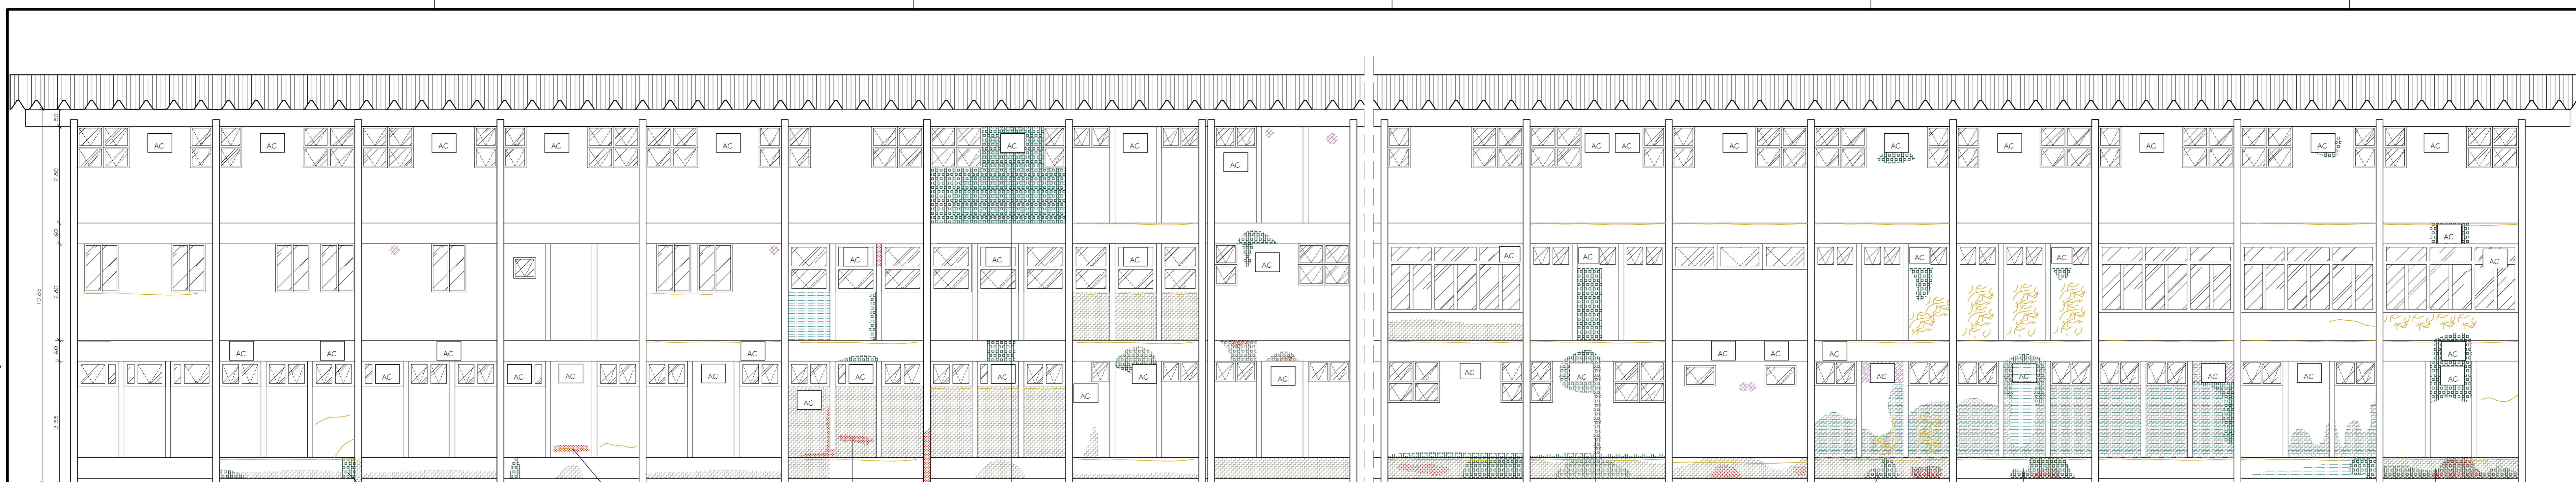
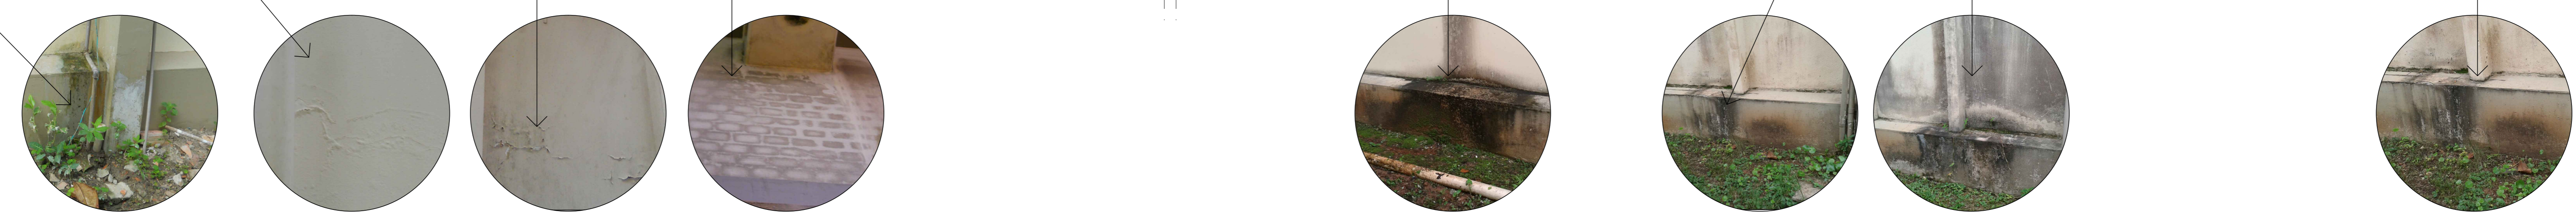
FACHADA F  
ES: 1/75

MAPA DE DANOS → FACHADA F  
 LEVANTAMENTO GEOMÉTRICO E MARCAÇÃO DA EXTENSÃO DOS DANOS  
 INSTITUTO DE CIÊNCIAS BIOLÓGICAS (F. 1.233 & F. 1.3/33)

INTERVENÇÕES GÊNICAS:  
 OBS.: AS PROPOSTAS DE INTERVENÇÃO ESTÃO DESCRITAS NO ITEM 4.3.3 DO CAPÍTULO 4 - APRESENTAÇÃO E DISCUSSÃO DOS RESULTADOS
