**PATOLOGIAS EM EDIFICAÇÕES NO
ESTADO DO PARÁ**

DISSERTAÇÃO DE MESTRADO

Instituto de Tecnologia
Programa de Pós-graduação em Engenharia Civil

Belém – Pará – Brasil
2019

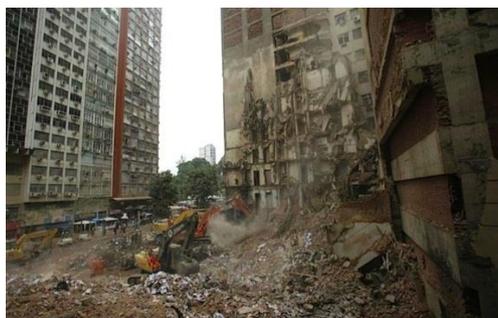
Figura 1: Escombros do Edifício Liberdade, Rio de Janeiro/2012.

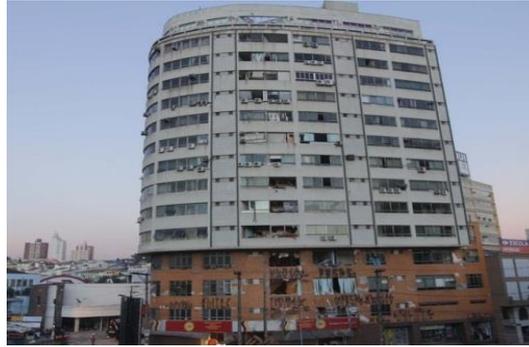
Figura 2: Edifício Senador, desabamento de lajes interiores (colapso parcial), São Paulo (Quaresma, 2012).

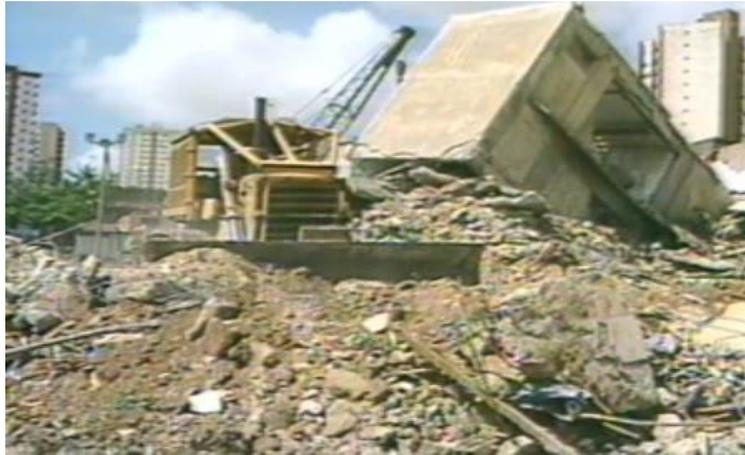
Consoante Batista & Lopes (1987), o Edifício de 13 andares (Figura 22), que desabou em Belém/Pará, em 1987, obteve-se após as análises realizadas, a indicação do mecanismo do colapso, apontando um processo relativamente lento de flambagem reológica do conjunto pilar- estacas, sob acréscimos sucessivos de carga permanente, devido a cada novo pavimento construído, levando o pilar P 12 à ruptura por flexo compressão, durante estado avançado de processo de flambagem. A ocorrência desse mecanismo de colapso se deveu fundamentalmente à concepção estrutural não convencional, adotada tanto para as fundações quanto para os pavimentos, ambos sem travamento longitudinal, a qual exigia uma verificação rigorosa de estabilidade e um dimensionamento dos elementos estruturais (estacas metálicas e pilares) com adoção de coeficientes de segurança majorados.

Figura 22: Desabamento do edifício Raimundo Farias ocorrido em 1987, que apresentava 13 andares, fase de execução, 39 operários vieram a óbito. Belém/Pa.

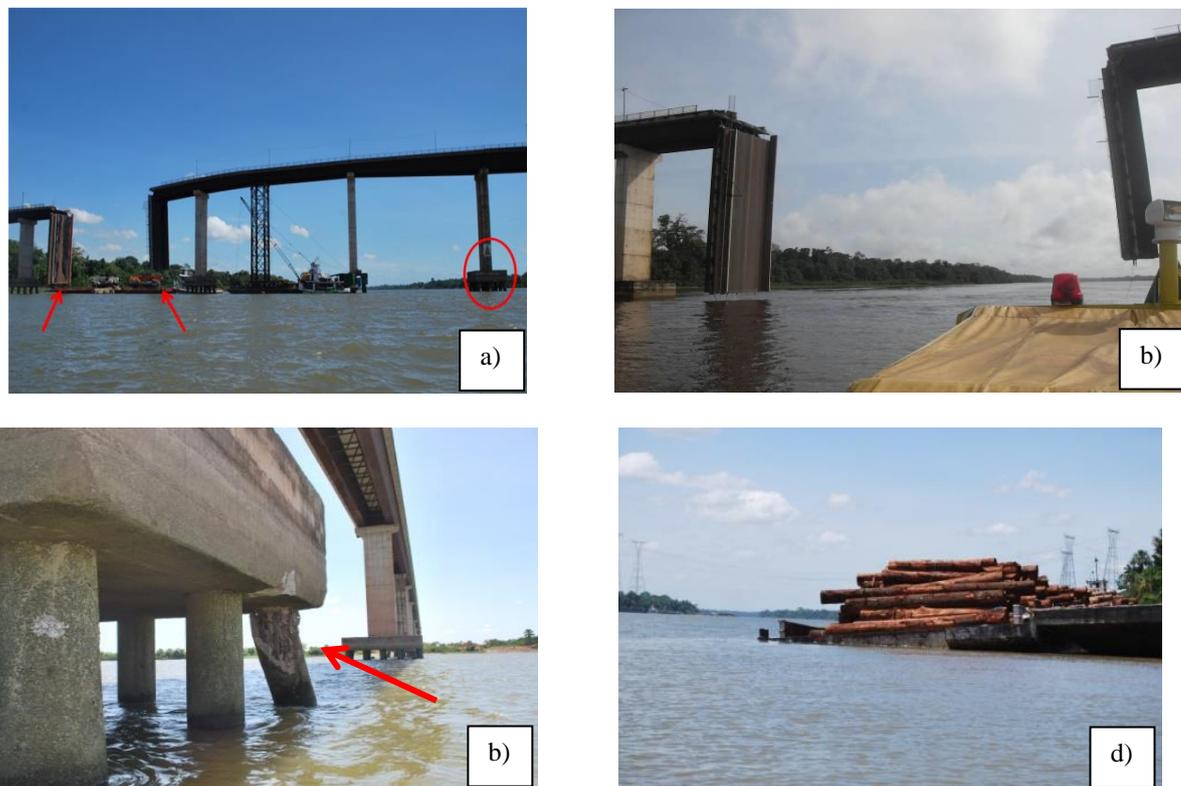
constatado a ausência de *dolfins* (defensas) no entorno dos pilares, o que atenuaria ou evitaria os danos ora constatados. Ver Figura 28.

Figura 28: a) Acidente em março de 2014(setas). Acidente em novembro de 2014 (balão); b) Detalhe do trecho dos tabuleiros destruídos; c) Estaca acidentada em novembro de 2014.

Fonte: Maciel *et al.*, 2015; d) As duas balsas transportadoras de madeira, que provocaram o acidente na estaca.

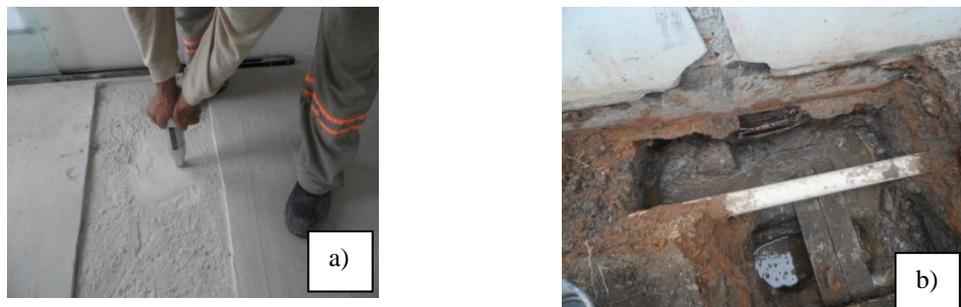
Figura 36: a) Ensaio de esclerometria. b) Escavação para ensaio de penetrometria.

Com o objetivo de avaliar a capacidade admissível de suporte do solo, foi realizado o ensaio de penetrometria, onde foi utilizado o equipamento pocket penetrometer CL -700 A, sendo aplicados impactos (golpes), que corresponderam ao índice Ψ_6 de valor 0,97. O valor do índice Ψ_6 está relacionado ao número de golpes, que na sequência foi multiplicado pela média do número desses golpes. Esse índice está associado a um controle estatístico, como coeficiente de segurança, relacionado à quantidade de golpes

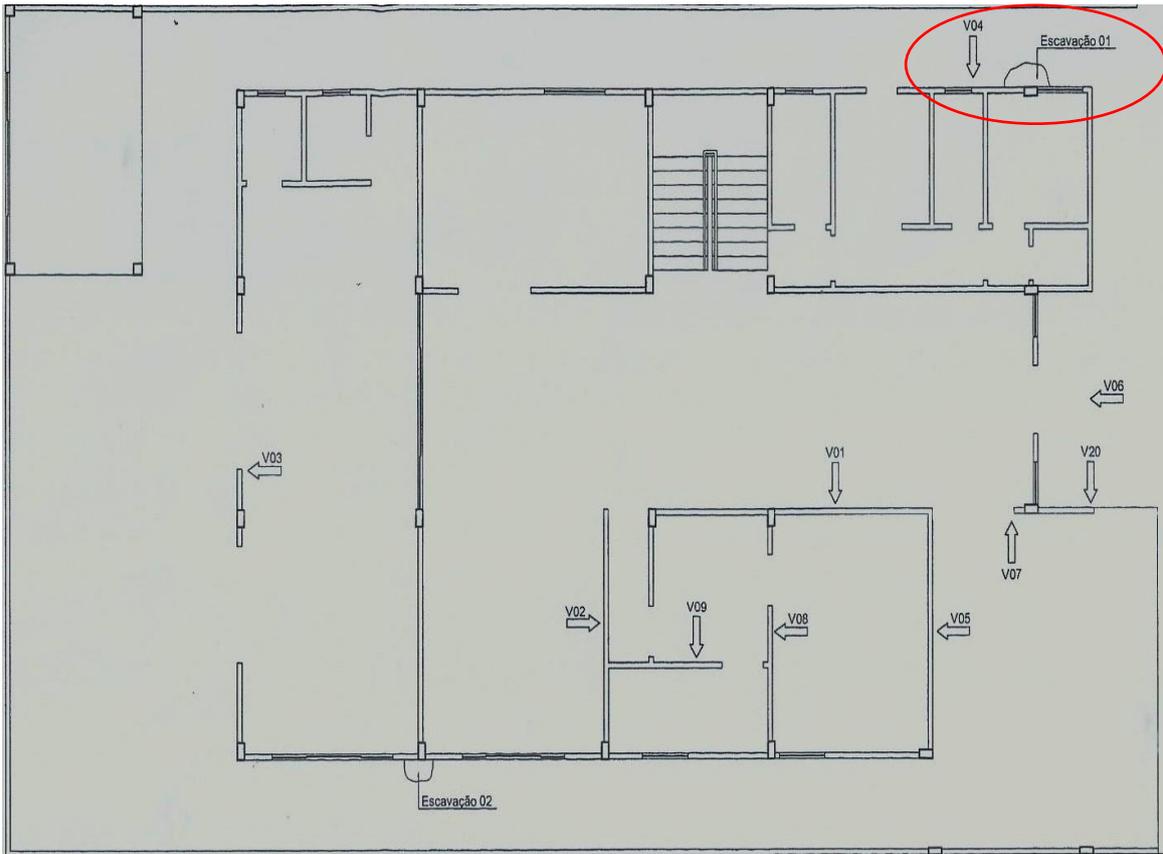
Após os estudos desenvolvidos no caso apresentado, em que foi aplicado o processo metodológico com o objetivo de se apontar as origens e agentes causadores das manifestações patológicas, faz-se necessária uma análise nos resultados produzidos. Cabe ressaltar que o limite para aberturas de fissuras, prescrito na NBR 6118 (ABNT, 2014) é de 0,3 mm, entretanto foram constatadas fissuras em elementos estruturais, com aberturas acima desse valor. Para a verificação das condições do solo e fundações foi utilizado o penetrômetro, o qual avaliou a capacidade admissível de suporte do solo, dando como resultado 0,43 MPa, indicando que o solo tem capacidade de suporte para as fundações, entretanto a esbeltez da fundação, não permite o amortecimento para vibrações, em decorrência de que existem flexibilidades não amortecidas que produzem fissuras na edificação, por esse motivo, foi sugerido o aumento de massa na fundação para amortecimento de vibrações decorrentes de qualquer tráfego no entorno. Em seguida foi realizado outro ensaio, utilizando-se o esclerômetro analógico de reflexão, que indicou que a resistência mecânica do concreto estava muito abaixo do limite do que a norma brasileira considera, para o recebimento da carga aplicada, tendo como resultado f_{c28} estimado para a laje superior, o valor igual a 11,8 MPa. A Figura 40 mostra a planta do pavimento térreo, apresentando o mapeamento das anomalias, indicando as vistas e escavações e na sequência à figura 41 respectivamente, é observado o detalhe do indicado (balão) na planta térrea, vista da V04, assim como a imagem da fissura, constatada na parede frontal e lateral esquerda do imóvel inspecionado.

Figura 40: Mapeamento de anomalias- Arquitetura pavimento térreo.

- Tratar as fissuras das alvenarias, de forma localizada, com instalação de tela para dissipação das mesmas;
- Rever a drenagem da laje teto da garagem, afim de que não haja risco de infiltrações pela face inferior da mesma;
- Retirada do contrapiso e da capa da laje pré moldada existente para execução de lajes convencionais;
- A ampliação das fundações recomendadas solucionará a fragilidade da viga, que apoia o extremo da parede lateral;
 - Com vista a solucionar a fragilidade das fundações e aliviar as solicitações nas vigas do 1º teto, foi recomendada a execução de alicerce corrido sob todas as paredes do térreo.

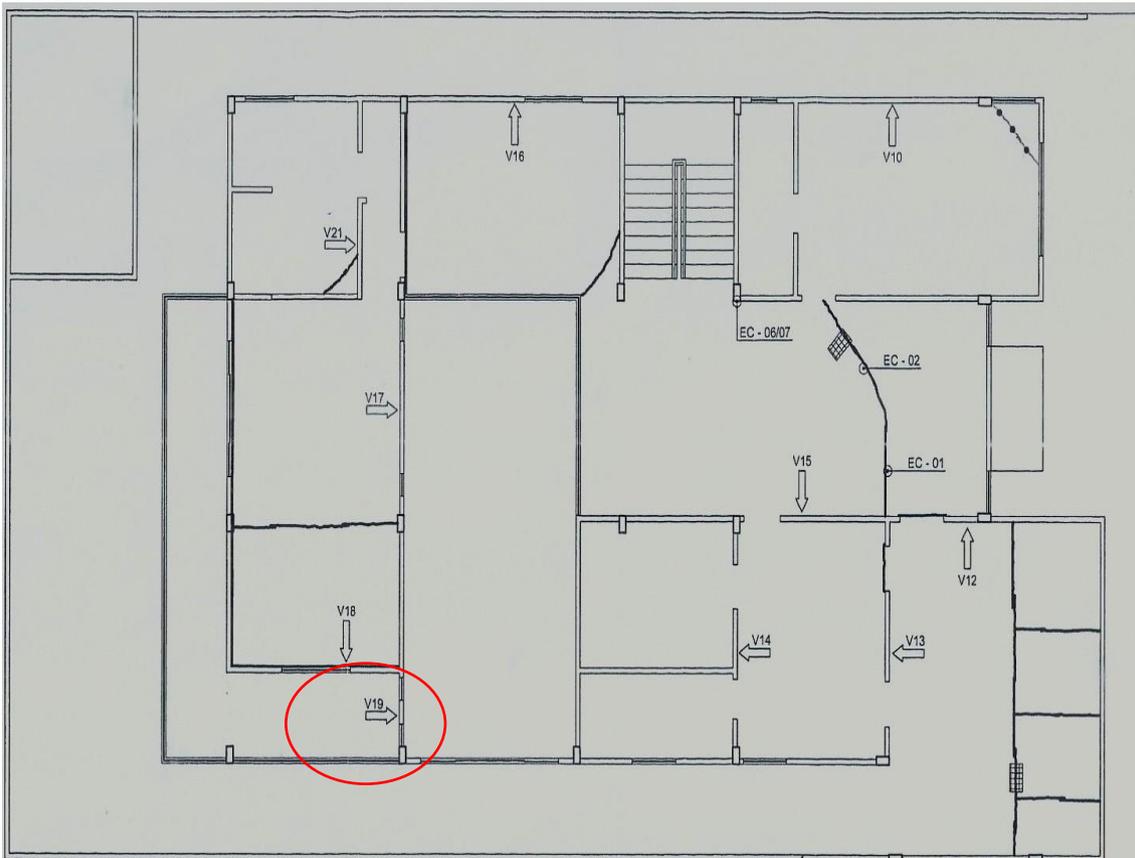
- As fissuras nos pisos do nível superior são devidas à fragilidade das lajes pré-moldadas, tanto em relação à capa quanto às vigotas, em função da má qualidade do concreto, associado à deficiência de armadura, apontada pelos exames específicos.

Figura 42: Mapeamento de anomalias- Arquitetura pavimento superior.
