**SERVIÇO PÚBLICO FEDERAL DO PARÁ
UNIVERSIDADE FEDERAL DO PARÁ
PROGRAMA DE PÓS-GRADUAÇÃO EM ENGENHARIA CIVIL**

**ANÁLISE EXPERIMENTAL DE LAJES LISAS NERVURADAS
DE CONCRETO ARMADO COM ARMADURA DE
CISALHAMENTO**

Dissertação submetida à Universidade Federal do Pará como requisito parcial exigido pelo Programa de Pós-Graduação em Engenharia Civil - PPGEC, para a obtenção do Título de MESTRE em Engenharia Civil.

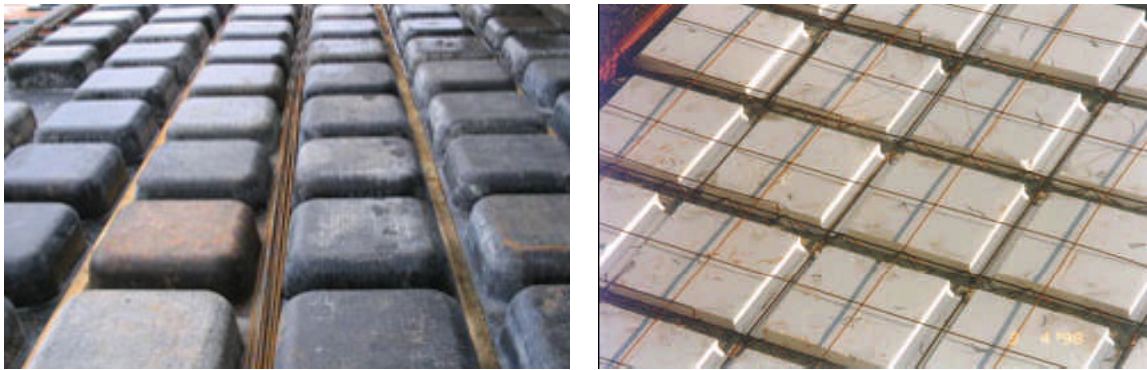
Figura 2 - Formas removíveis e blocos de EPS utilizados em lajes (Vizotto, 2002)

Os vazios decorrentes da eliminação do concreto podem ser obtidos através da utilização de formas removíveis ou material inerte (Figura 2), onde normalmente são usados os blocos de poliestireno expandido (EPS). As formas removíveis são normalmente de polipropileno ou metal e podem ser reutilizadas em mais de 100 vezes, de acordo com Pinheiro e Rezente (2003). Já os blocos de EPS vêm sendo muito utilizados na execução de lajes nervuradas, pois apresentam características muito favoráveis para a utilização como enchimento em lajes, dentre elas, proporcionam uma superfície inferior plana, sem agregar peso à laje pois, segundo Andrade (2007), sua massa específica é da ordem de 20 a 25 kg/m³, sendo a leveza um dos grandes atributos desse material, além de apresentarem um baixo coeficiente de absorção, favorecendo a cura do concreto moldado no local, e serem considerados isolantes termo-acústico.

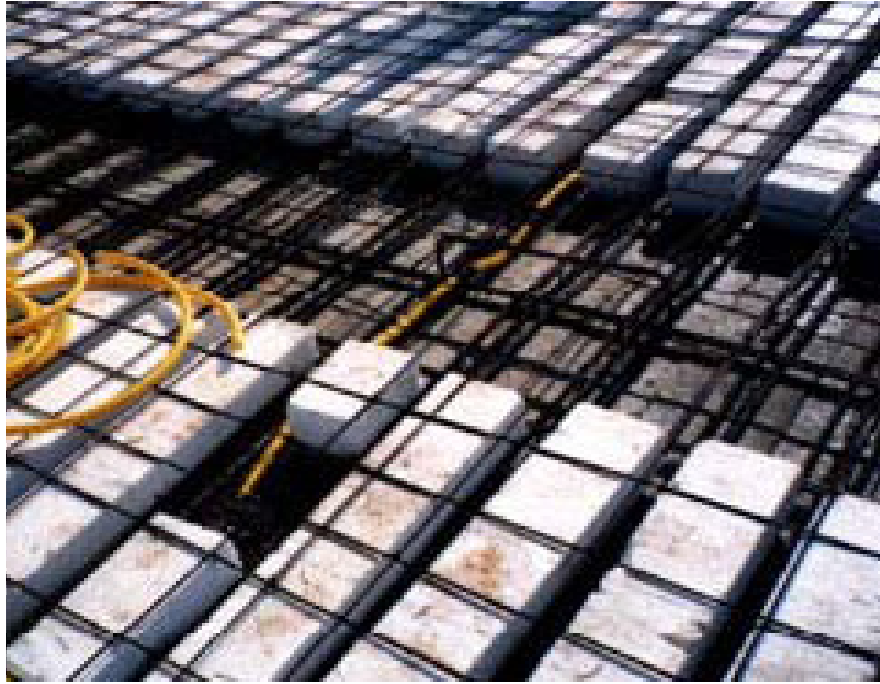
Figura 3 - Laje unidirecional (Pinheiro e Rezente, 2003)

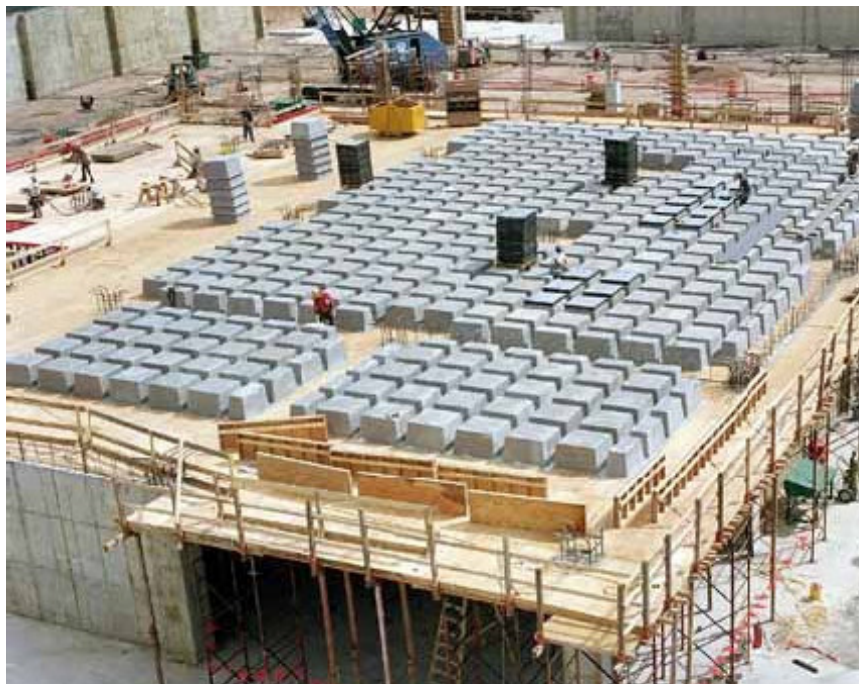
Figura 4 - Laje bidirecional (Dias, 2003)

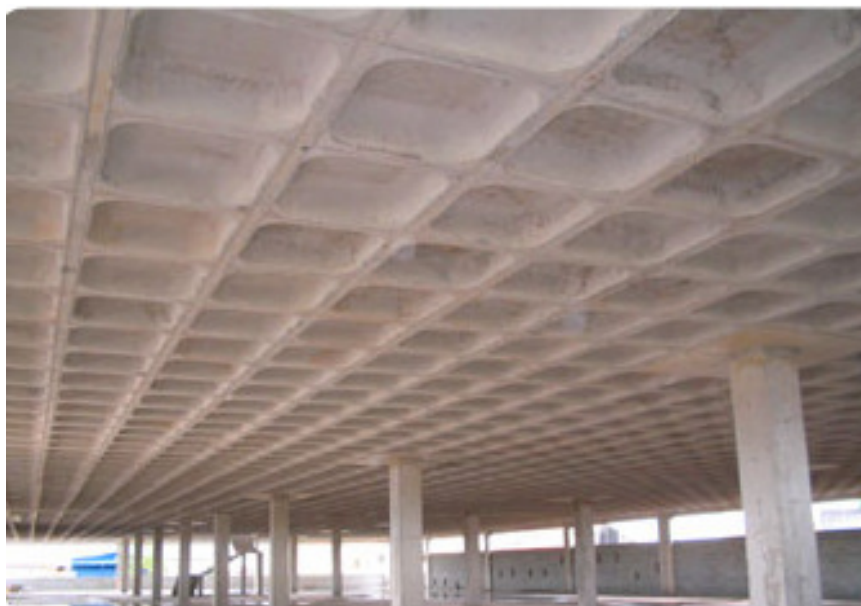
Figura 29 -Pavimento em laje lisa nervurada (www.atex.com.br)

Em estruturas com lajes lisas nervuradas cujos pilares são espaçados de modo regular, com vãos de mesma ordem de grandeza nas duas direções, submetidas a carregamento centrado, ocorre uma distribuição balanceada de momentos fletores, sendo a ligação laje-pilar, geralmente, o ponto crítico desses esforços. Segundo Leonhard e Mönning (1978) as forças cortantes aumentam hiperbolicamente em direção ao pilar de modo que os valores máximos ocorrem na região onde os momentos negativos também são máximos. Dessa forma, a região maciça em torno do pilar, presente em lajes lisas nervuradas, deve abranger a região onde ocorrem as altas tensões de cisalhamento. A Figura 29 apresenta um pavimento simétrico de um edifício em laje lisa nervurada e a Figura 30 mostra os diagramas dos esforços cortantes e momentos balanceados em torno do pilar interno (região de estudo desta pesquisa).

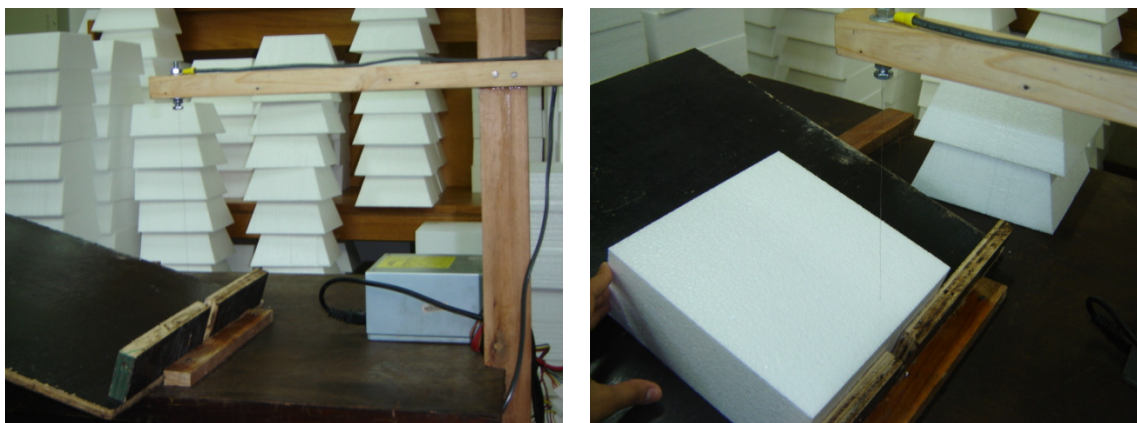
Figura 34 - Cortador de EPS tipo fio quente

A seção transversal das lajes foi formada por nervuras de 50 mm de largura na base menor e 100 mm na base maior. Os vazios entre as nervuras foram preenchidos com blocos de EPS em formato piramidal de base quadrada, cujo lado da base maior apresentava 200 mm de comprimento para todos os blocos e lado da base menor 150 mm e 175 mm de comprimento para os blocos internos e externos, respectivamente e altura de 80 mm (Figura 33). Esse formato dos blocos de EPS foi obtido com auxílio de um cortador de EPS tipo fio quente, confeccionado no próprio Laboratório de Engenharia Civil, sendo também utilizada uma estrutura de apoio para garantir a angulação desejada das arestas laterais do bloco, como mostra a Figura 34.

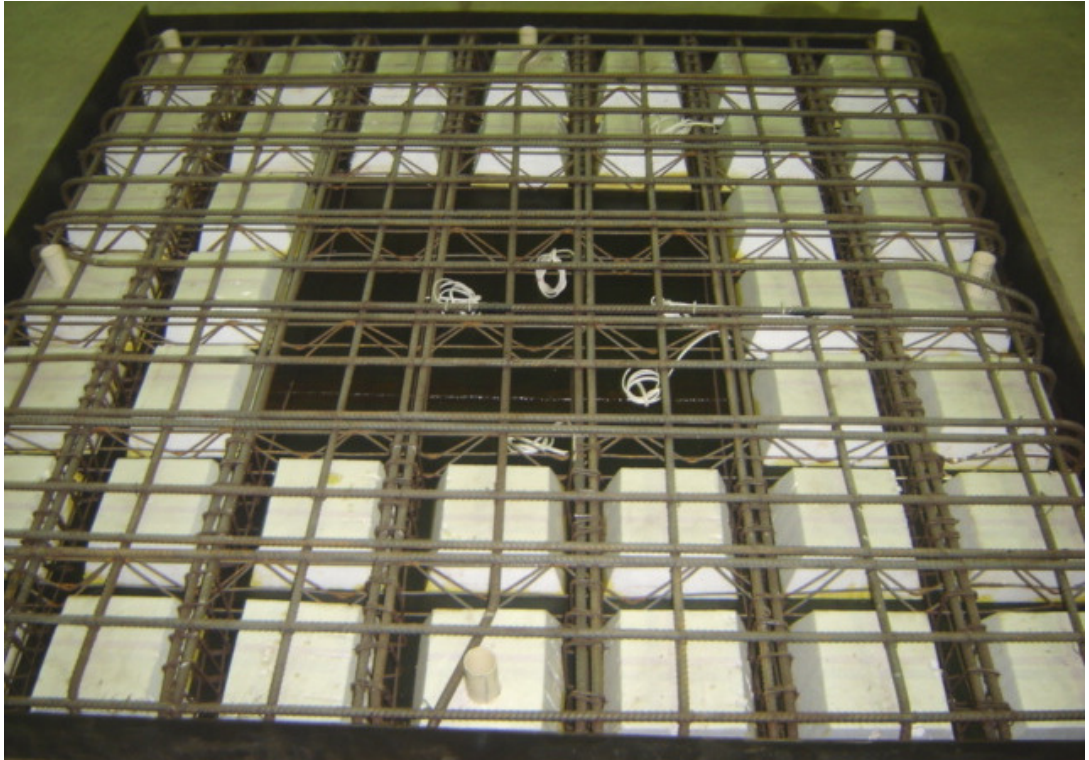
Figura 44 - Posição das treliças e estribos verticais nas nervuras (L2)

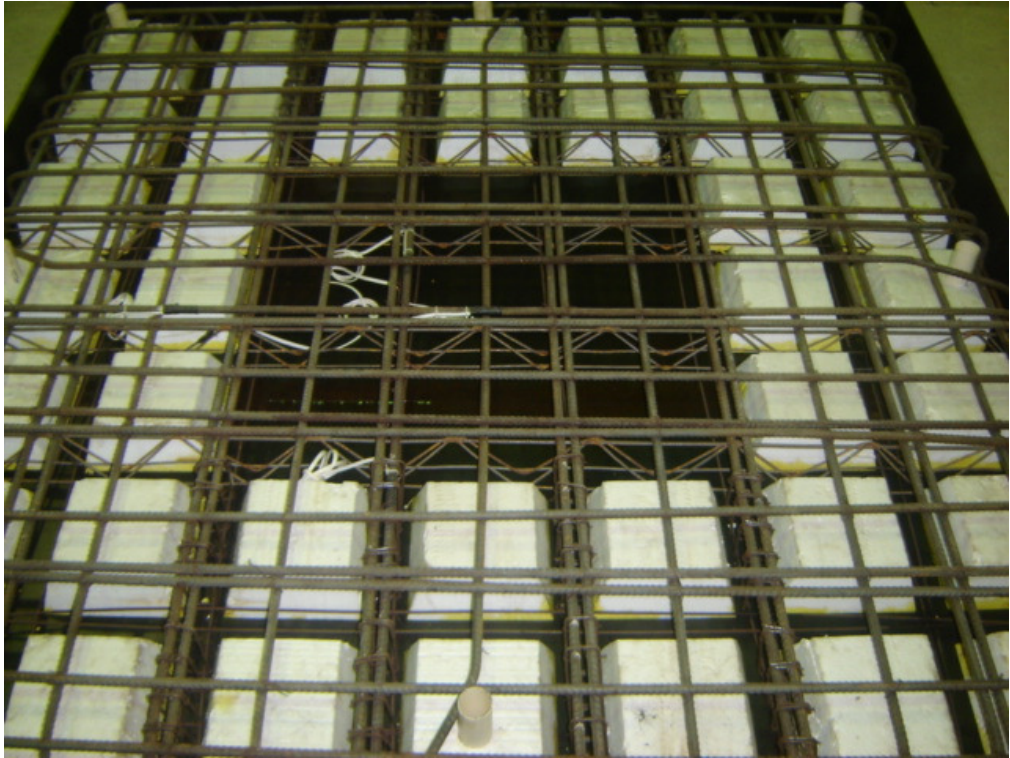
Figura 45 - Posição das treliças e estribos verticais nas nervuras (L3)

A Tabela 9 apresenta as principais características das lajes ensaiadas quanto à armadura de cisalhamento (nervura e punção) e as Figuras 44 a 50 mostram o posicionamento dessas armaduras nas lajes ensaiadas.

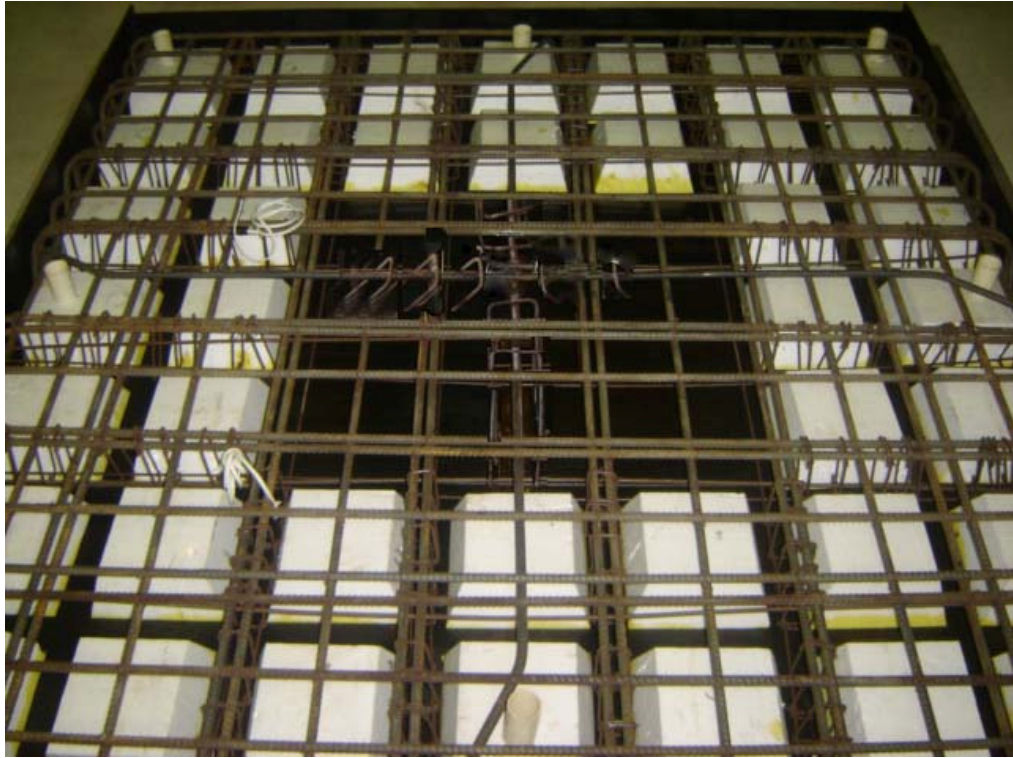
Figura 49 - Posição dos estribos verticais nas nervuras e estribos inclinados na região maciça (L7)

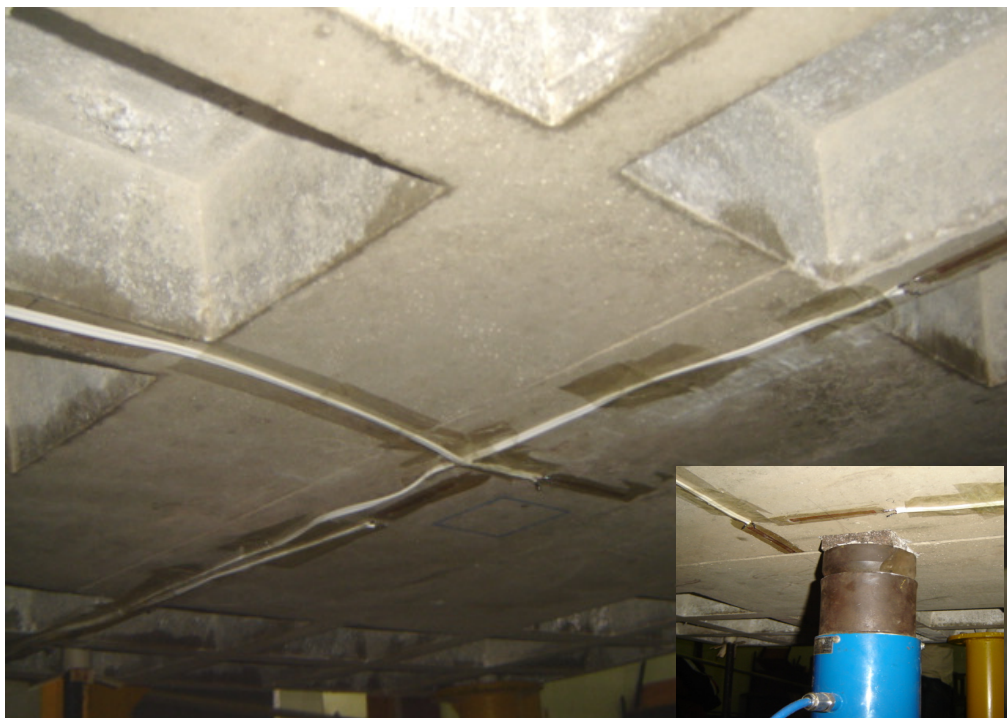
Figura 54 - Detalhe dos extensômetros fixados na laje

neste tipo de sistema estrutural (OLIVEIRA, 1998). A Figura 54 mostra um detalhe da fixação dos extensômetros na laje.

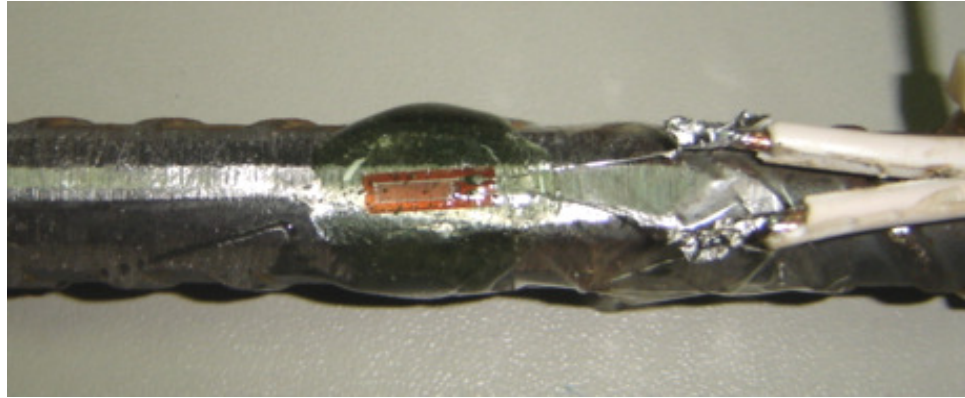
Figura 56 - Detalhe do posicionamento do extensômetro na barra

Apesar de a armadura sofrer deformações diferentes em suas superfícies superior e inferior, levando alguns pesquisadores a monitorarem essas duas superfícies, nesta pesquisa optou-se pela utilização de apenas um extensômetro em cada ponto, sendo posicionado a meia altura da barra (Figura 56), obtendo-se, dessa forma, um valor médio da deformação da armadura de flexão.

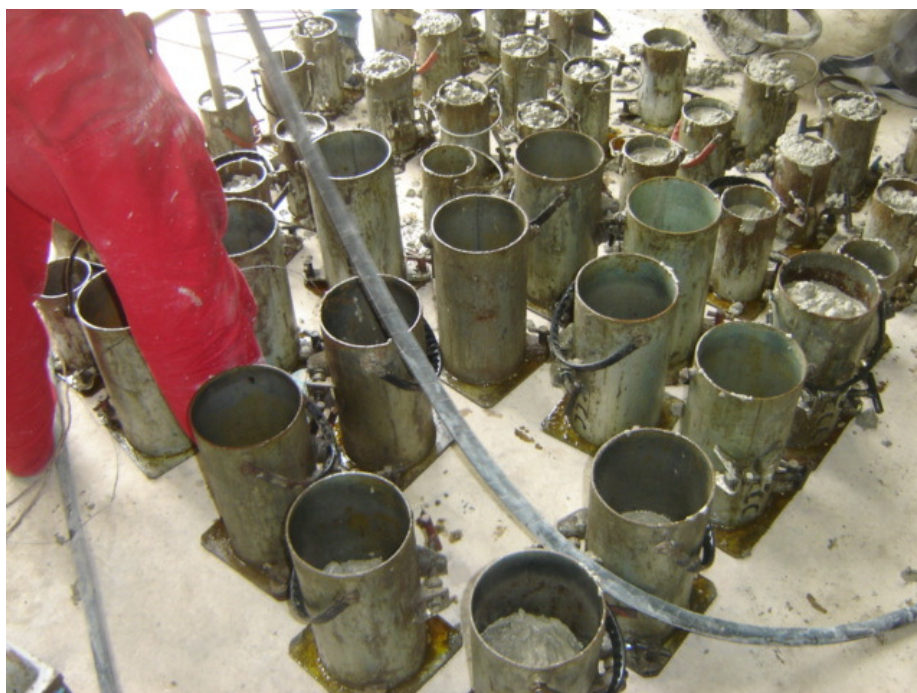
Figura 63 - Moldagem dos corpos de prova

A resistência à compressão do concreto (f_c) foi determinada através de ensaio à compressão simples de 3 corpos de prova cilíndricos padronizados de 100 mm x 200 mm, para cada uma das 8 lajes, tendo-se moldado no total 24 corpos de prova. Os ensaios foram realizados de acordo com a NBR 5739 (ABNT, 1994), no Laboratório de Resistência dos Materiais da UFPA, e cujos resultados são apresentados no capítulo 4. A Figura 63 mostra os corpos de prova sendo moldados para os ensaios de determinação das propriedades do concreto.

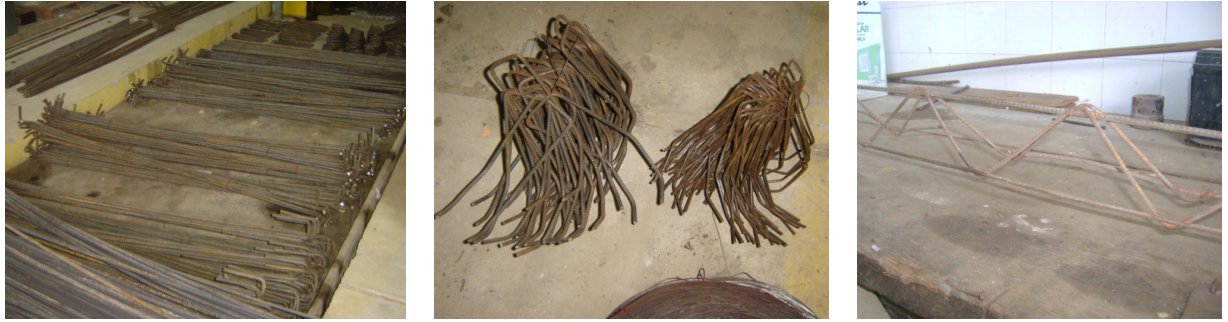
Figura 64 - Armaduras utilizadas nas lajes

As armaduras de flexão foram compostas por barras de 4,2, 6,0 e 12,5 mm de diâmetro e as armaduras de cisalhamento, por barras de 4,2 mm nas nervuras e 6,3 mm na região maciça (ver item 3.3.1 e 3.3.2 deste trabalho), as quais foram entregues em lotes separados por bitola (Figura 64). Foram retiradas amostras das barras de aço utilizadas na confecção das armaduras das lajes e para formação das amostras, extraiu-se, aleatoriamente, 3 amostras de 500 mm de cada bitola que foram submetidas ao ensaio de tração de acordo com a NBR 6152 (ABNT, 1992). Para a determinação da resistência à tração das diagonais da treliça, as amostras ensaiadas foram obtidas a partir da armadura do banzo inferior, por apresentar o mesmo diâmetro das diagonais. Para tanto, procedeu-se o preparo das amostras através do corte das diagonais, permanecendo nas amostras apenas a região soldada entre o banzo inferior e a diagonal. A partir daí as amostras também foram ensaiadas de acordo com a NBR 6152. O diagrama tensão deformação, e as características mecânicas dos aços ensaiados são mostrados no capítulo 4.

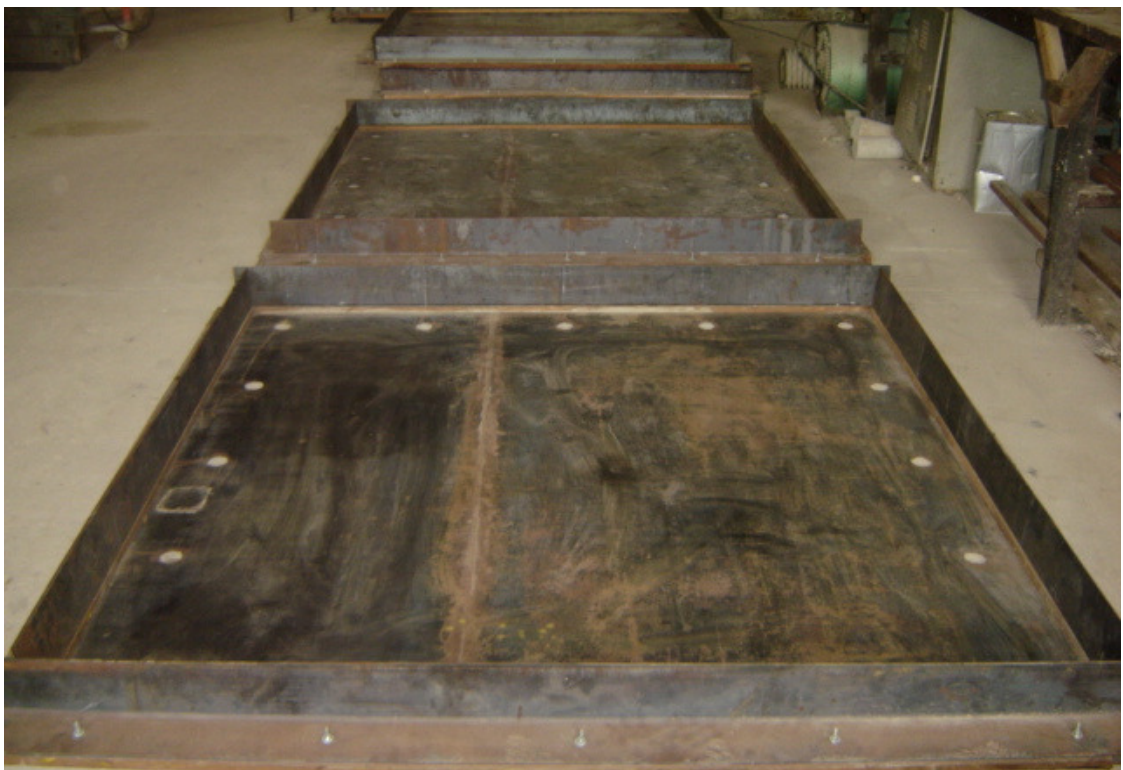
Figura 65 - Formas metálicas utilizadas na confecção das lajes

Para a confecção das lajes foram utilizadas formas metálicas providas de furos, onde foram colocados, antes da concretagem, tubos de PVC de 40 mm de diâmetro para a posterior passagem das lajes pelos tirantes no sistema de ensaio. Antes da concretagem, as formas receberam uma camada de óleo lubrificante para facilitar a desmoldagem. A Figura 65 mostra as formas metálicas no laboratório.

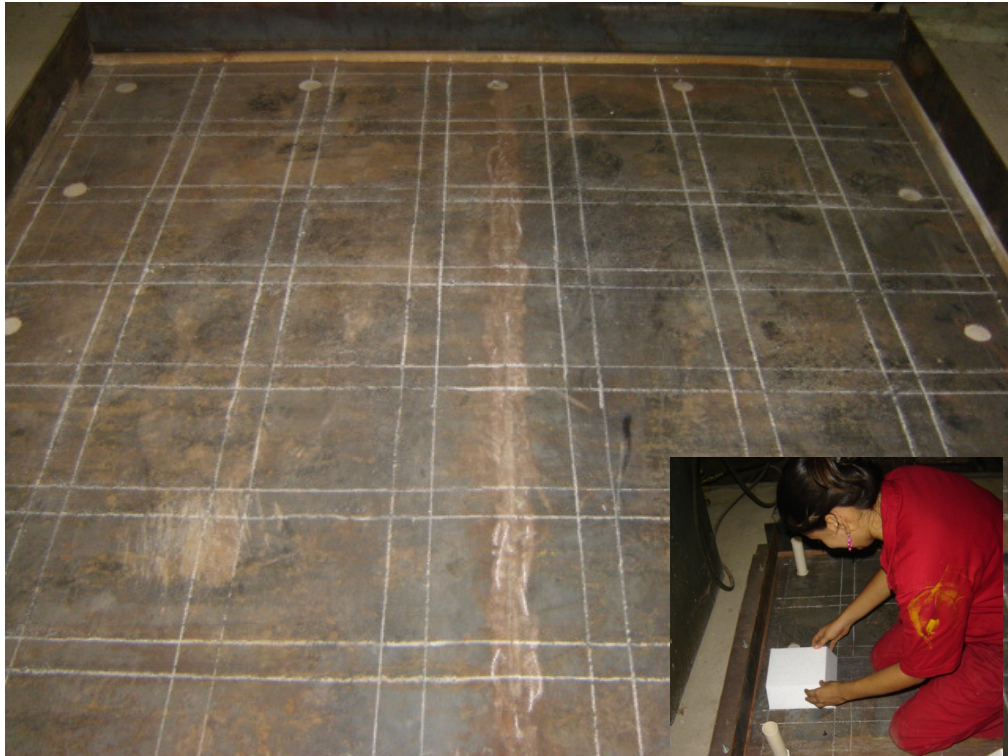
Figura 66 - Marcação e detalhe da fixação dos blocos de EPS

O processo de formação das nervuras se iniciou através da marcação das posições dos blocos de EPS nas formas e, posterior fixação destes às mesmas (Figura 66). A Figura 67 mostra uma forma com os blocos de EPS devidamente fixados.

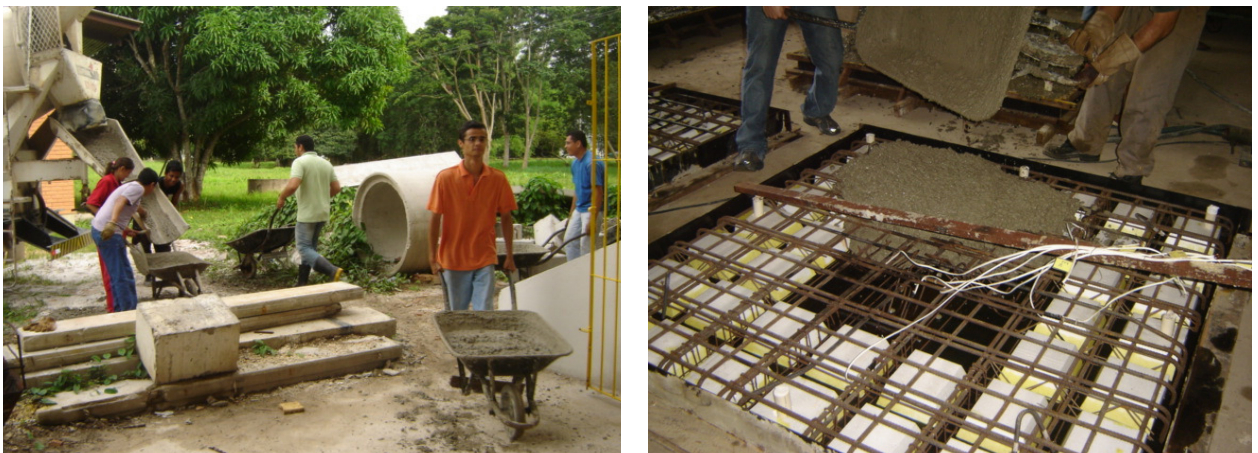
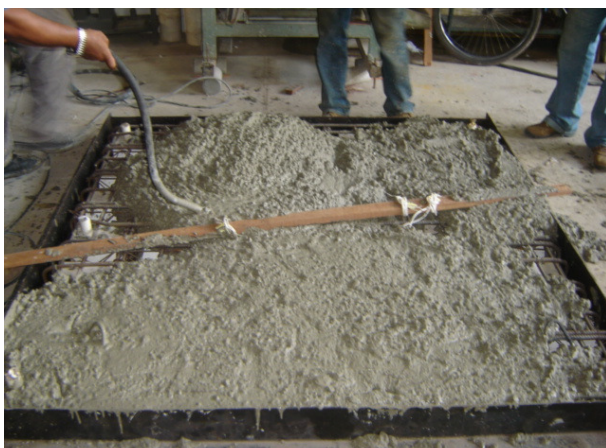
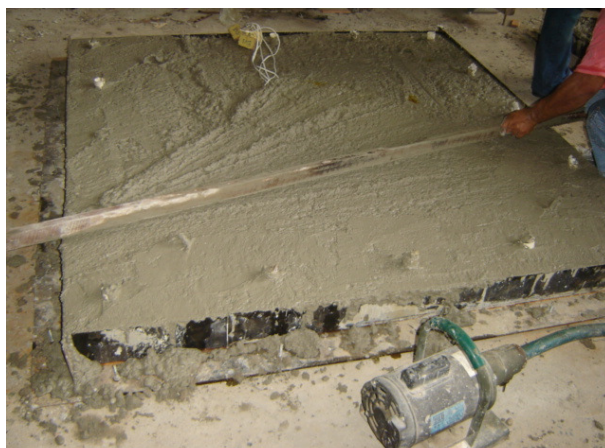
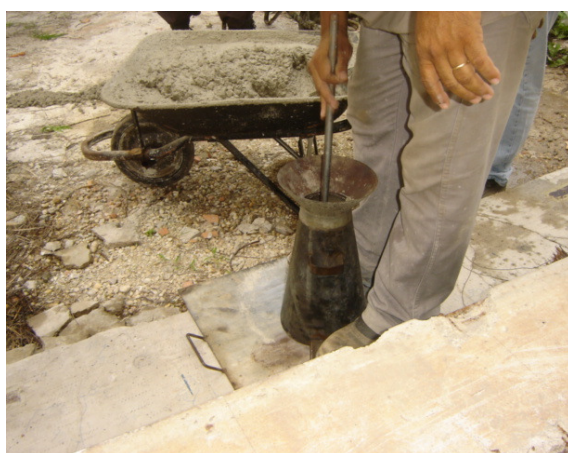
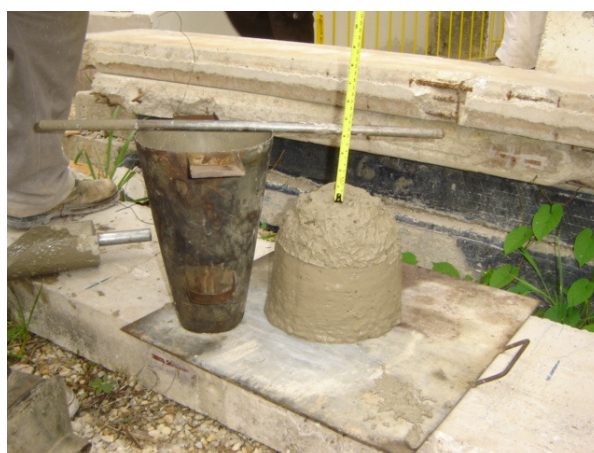
Na etapa da concretagem, o concreto foi transportado até o local de lançamento por meio de carrinhos-de-mão, obedecendo às recomendações da NBR 14931 (ABNT, 2003) quanto à altura de lançamento nas formas que não deve ter queda livre superior a 2 m, para evitar a segregação do concreto. O adensamento do concreto foi feito mecanicamente com o auxílio de uma vibrador de imersão, de modo a reduzir a porosidade ao máximo e torná-lo o mais compacto possível. Simultaneamente ao início da concretagem das lajes, realizou-se o ensaio de abatimento do tronco de cone, ou Slump Test, com o objetivo de verificar a consistência inicial do concreto. Terminada a concretagem, as superfícies das lajes foram regularizadas e para isso, utilizou-se uma régua de madeira. As Figuras 68 a 70 mostram as etapas de concretagem das lajes.

Figura 68 - Transporte e lançamento do concreto na fôrma

Figura 69 - Adensamento e regularização da superfície de concreto

Figura 70 - Ensaio de abatimento do tronco de cone (Slump Test)

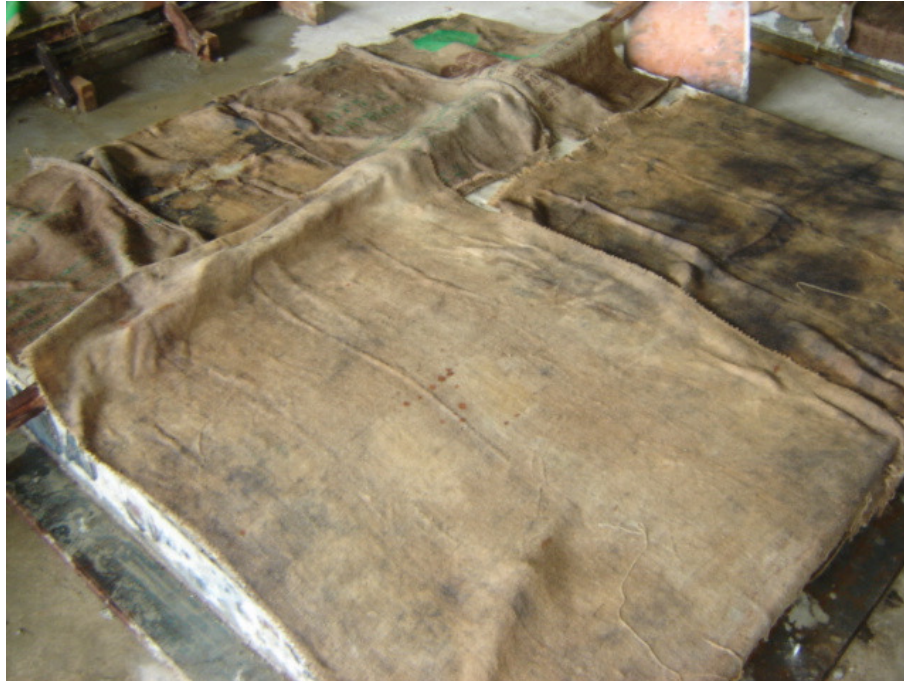
Figura 71 - Cura das lajes e dos corpos de prova utilizando sacos de aniagem

Para evitar fissuras de retração, a água que satura o concreto fresco deve permanecer em seu interior para possibilitar a reação de hidratação do cimento e a água superficial deve evaporar lentamente para evitar tensões internas. Dessa forma, uma boa cura deve proporcionar uma lenta evaporação da água superficial e impedir que a outra parcela da água do concreto utilizada na reação de hidratação do cimento evapore. O método de cura usado nesta pesquisa foi o revestimento saturado (saco de aniagem) e teve início 6 horas após o término da concretagem. Como medida prática de controle da umidade, as lajes foram molhadas regularmente 3 vezes ao dia, durante 7 dias. Os corpos de prova moldados para os ensaios de determinação das propriedades mecânicas do concreto foram submetidos ao mesmo processo de cura das lajes. A Figura 71 mostra a cura das lajes. A retirada das formas ocorreu 14 dias após a concretagem das lajes, pois de um modo geral, quando se trata de concreto convencional, é uma idade adequada para tal procedimento.

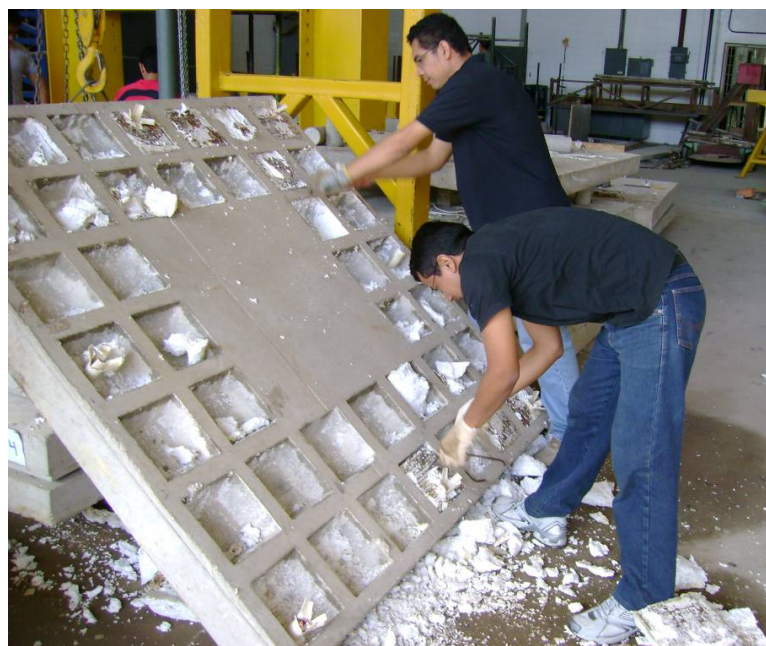
Figura 72 - Retirada dos blocos de EPS

Uma vez que as lajes haviam sido desformadas, deu-se início aos procedimentos de preparação das lajes para os ensaios, começando com a retirada manualmente, com o emprego de espátula, dos blocos de EPS para a visualização das nervuras no momento do ensaio (Figura 72). A Figura 73 mostra a superfície inferior das lajes antes e após a retirada do material de enchimento.

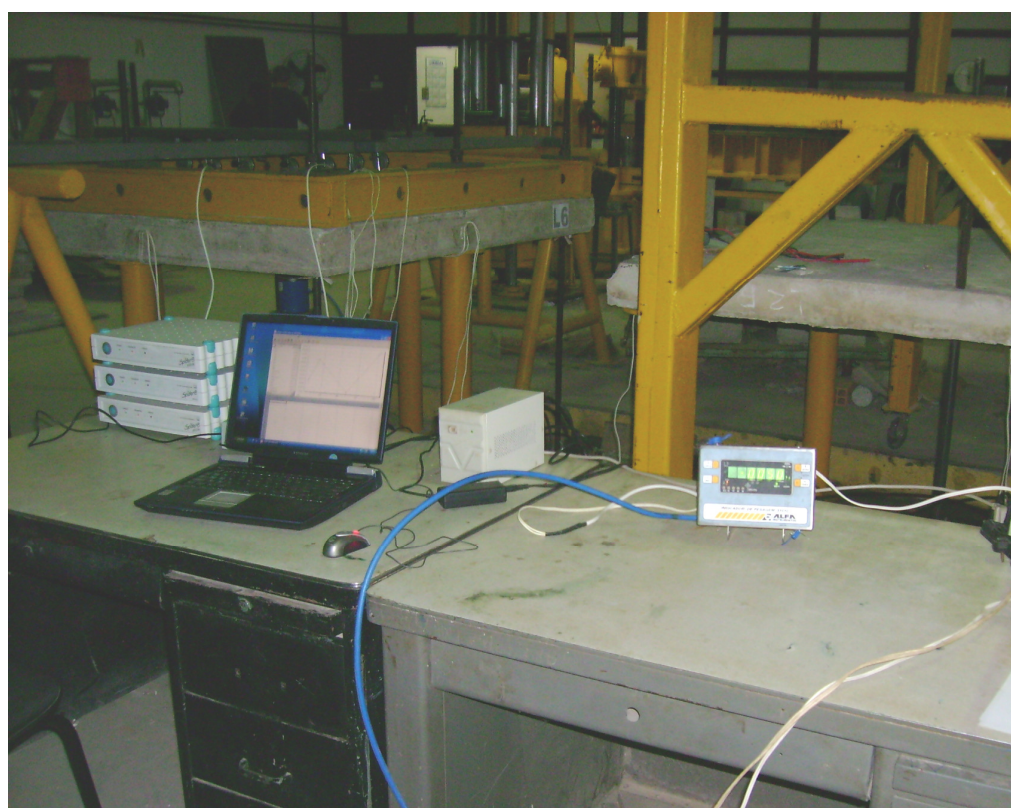
Figura 78 - Sistema de aquisição de dados

cabos flexíveis, previamente ligados aos extensômetros, ao sistema de aquisição de dados SPIDER 8 (Figura 78).

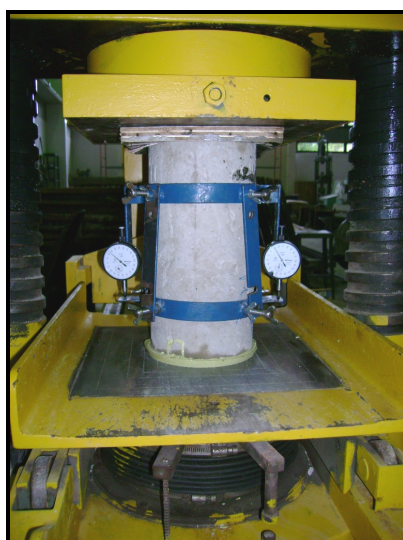
Figura 80 - Ensaio de módulo de elasticidade do concreto

Para determinação do módulo de elasticidade foram ensaiados, para cada laje, 3 corpos de prova cilíndricos de 150 mm x 300 mm de dimensões, de acordo com as recomendações da NBR 8522 (ABNT, 1984). Após o término do ensaio de módulo de elasticidade os corpos de prova foram carregados até sua ruptura, com a finalidade de verificar se as resistências à compressão do concreto diferem em mais de 20%, já que, nesse caso, os resultados dos corpos de prova devem ser descartados. A Figura 80 mostra o ensaio de um corpo de prova e a Tabela 11 apresenta os resultados experimentais para o módulo de elasticidade e os estimados de acordo com as normas MC90 (CEB-FIP, 1993) e NBR 6118 (ABNT, 2003), conforme item 3.5.1.4 desta pesquisa, além de uma relação entre esses valores, para avaliar a coerência dos resultados. Observa-se que os valores estimados pelo MC90 e pela NBR 6118 para o módulo de elasticidade são bastante

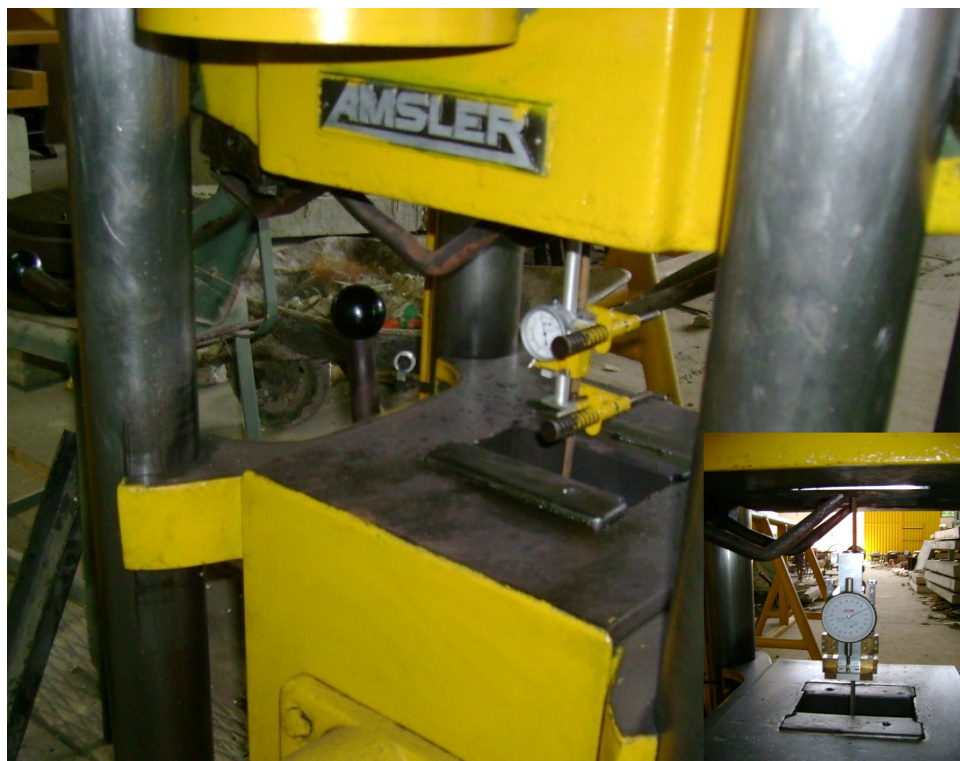
Figura 81 - Ensaio de tração do aço

Para determinar a resistência à tração e o módulo de elasticidade das barras de aço utilizadas na confecção das lajes, foram retiradas 3 amostras de corpo de prova de 500 mm de comprimento de cada diâmetro, as quais foram ensaiadas de acordo com a NBR 6152 (ABNT, 1992). As deformações das barras foram medidas através de extensômetros mecânicos (Figura 81). Para o aço de 12,5 mm de diâmetro, o patamar de escoamento apresentou-se bem definido. Para as barras de aço sem patamar de escoamento (4,2 mm, 6,0 mm e 6,3 mm), a tensão de escoamento foi obtida a partir da interseção do diagrama tensão x deformação com uma reta paralela ao

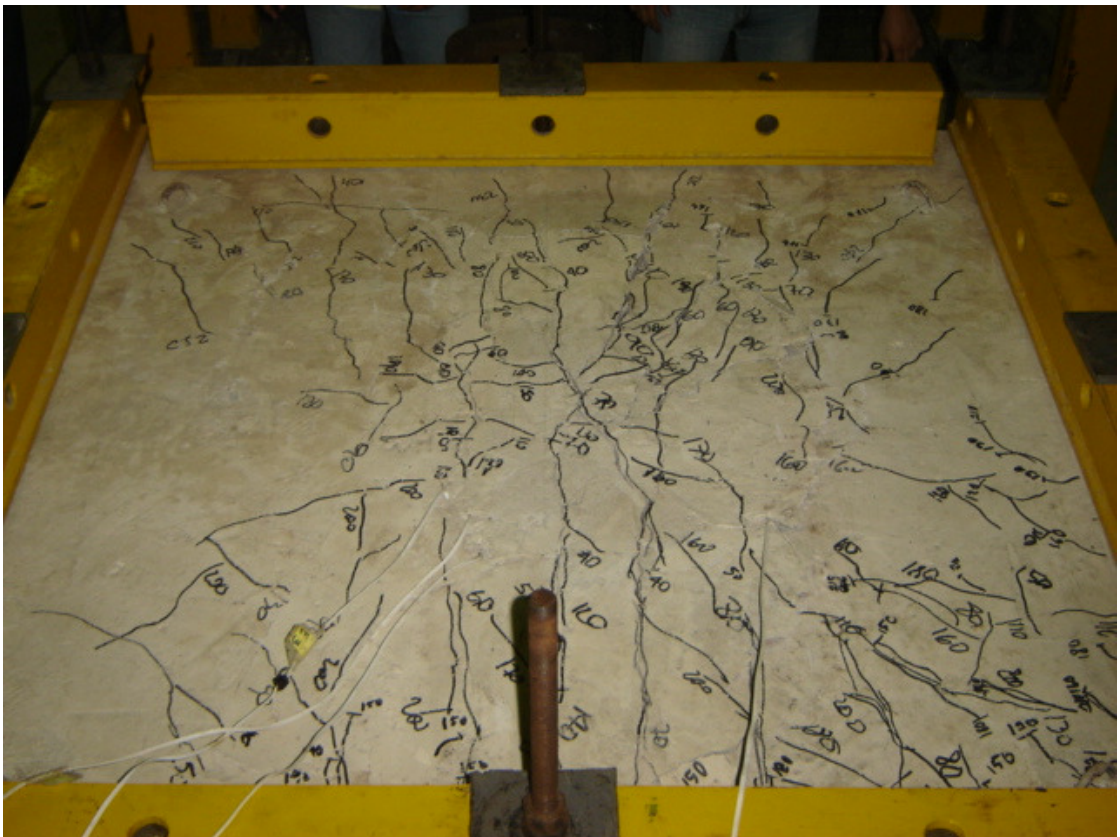
Figura 130 - Padrão de fissuração da laje L1

O desenvolvimento das fissuras se deu de forma semelhante em todas as lajes, surgindo primeiro as fissuras radiais a partir da extremidade do pilar em direção aos bordos da laje e em seguida, para níveis mais elevados de carga, surgiam as fissuras tangenciais. Observou-se que neste estágio já não surgem mais fissuras radiais, apenas aumentando a abertura daquelas já existentes.

Nas lajes cujo modo de ruptura (item 4.6) foi classificado como flexão (L1, L2, L6 e L7), observa-se uma tendência das fissuras se desenvolverem longitudinalmente, ou seja, paralelas aos bordos das lajes. Enquanto que nas demais lajes, as fissuras se estendiam radialmente em direção aos bordos.

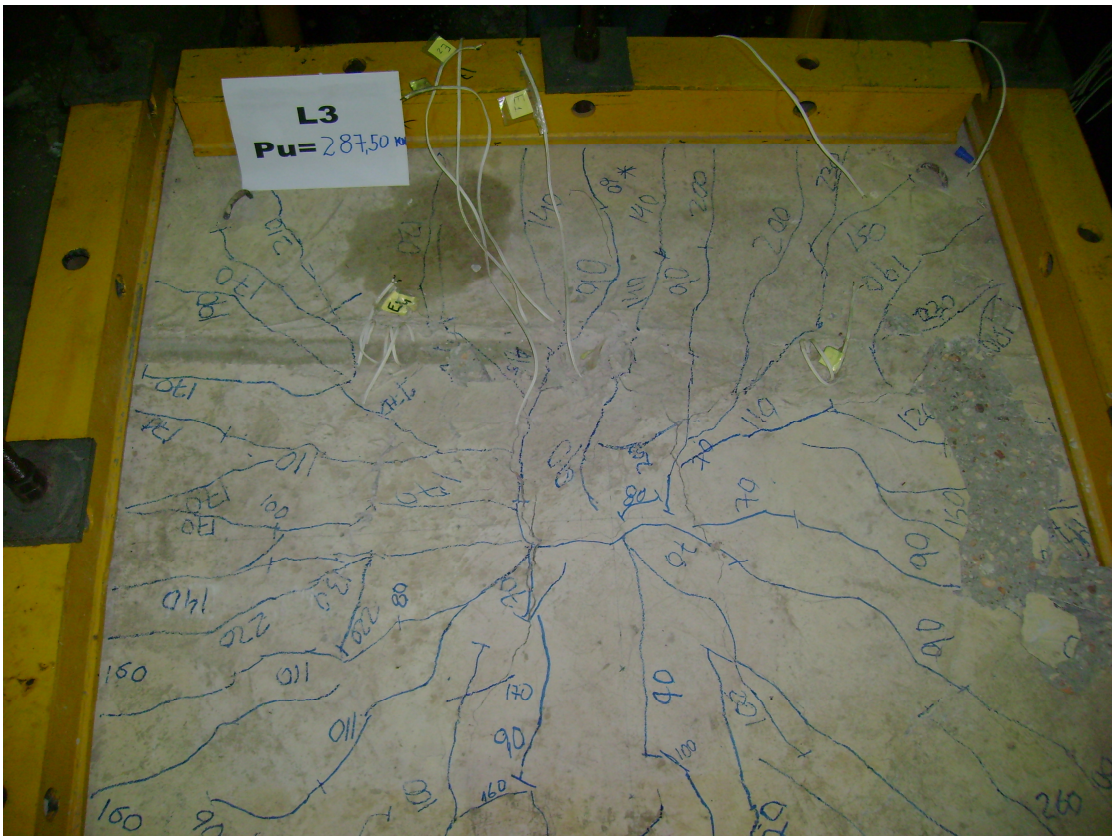
Figura 132 - Padrão de fissuração da laje L3

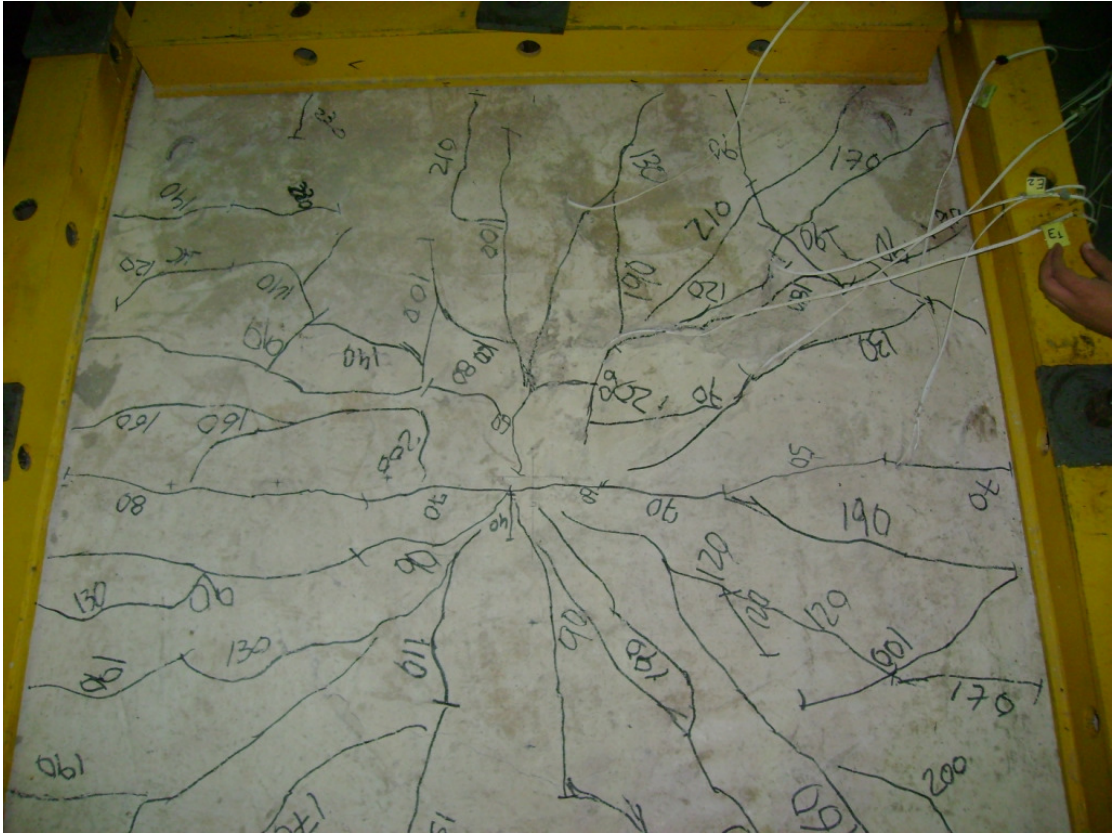
Figura 133 - Padrão de fissuração da laje L4

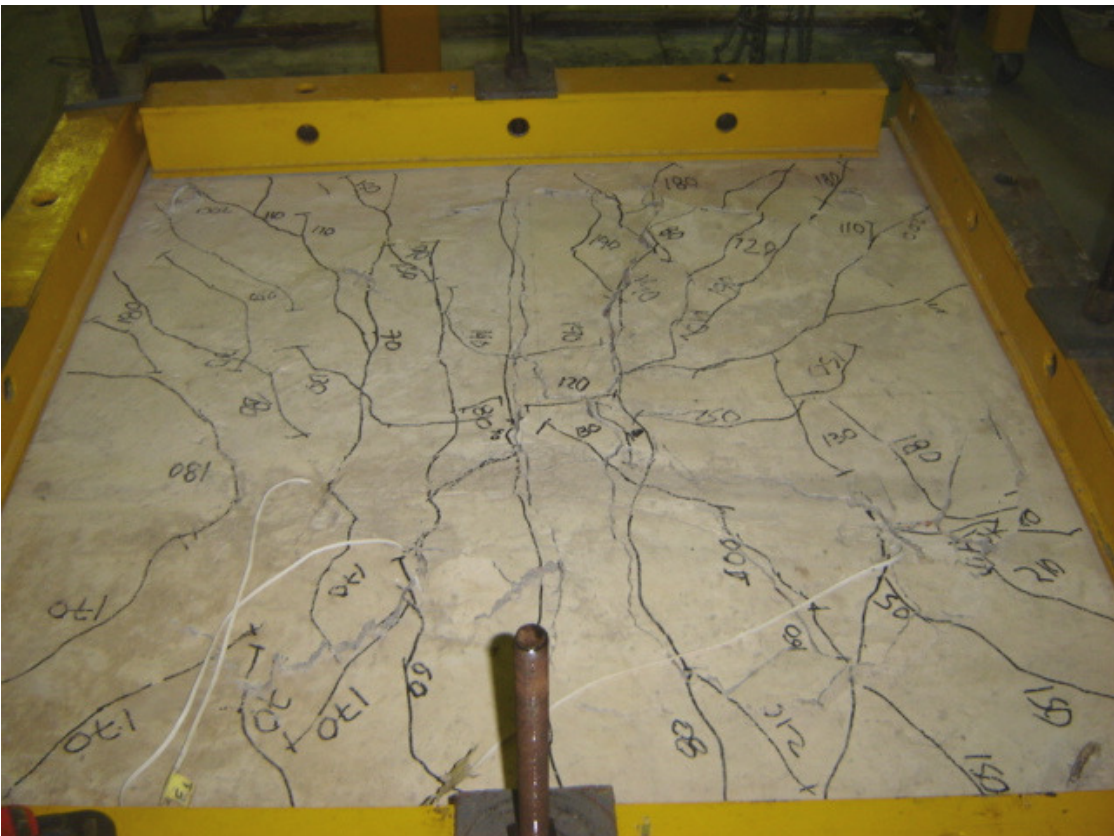
Figura 134 - Padrão de fissuração da laje L5

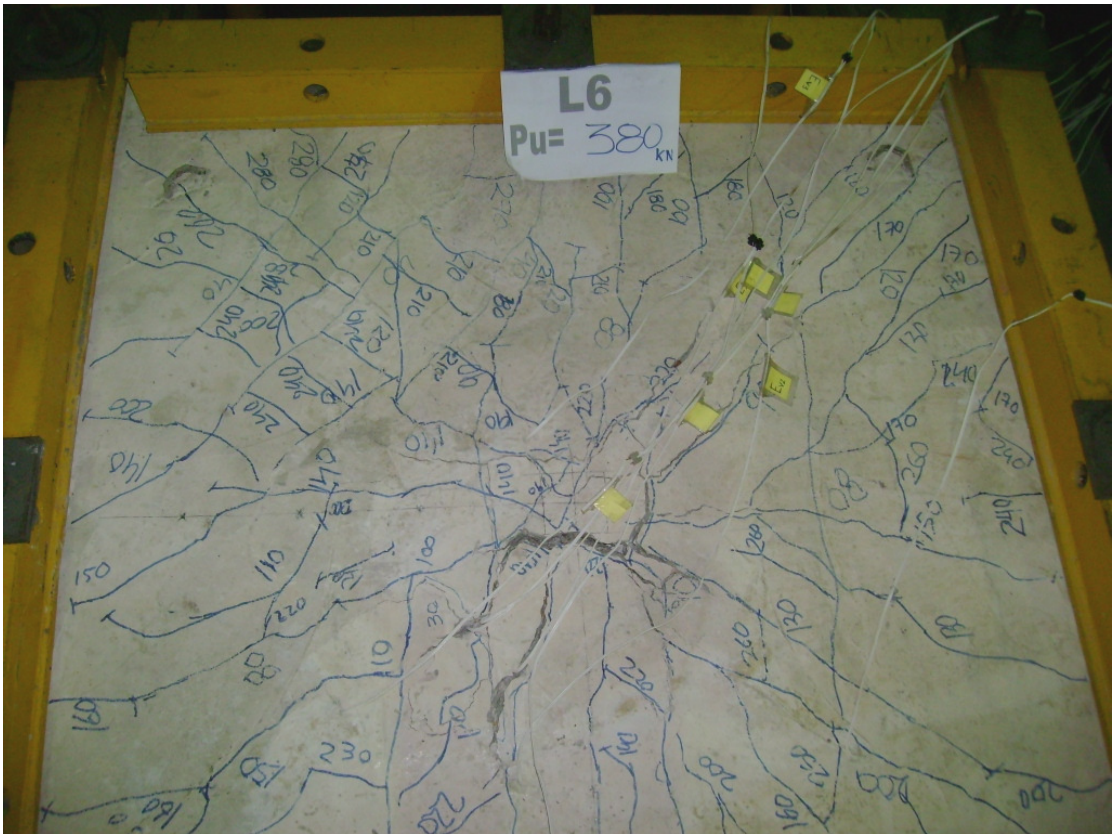
Figura 135 - Padrão de fissuração da laje L6

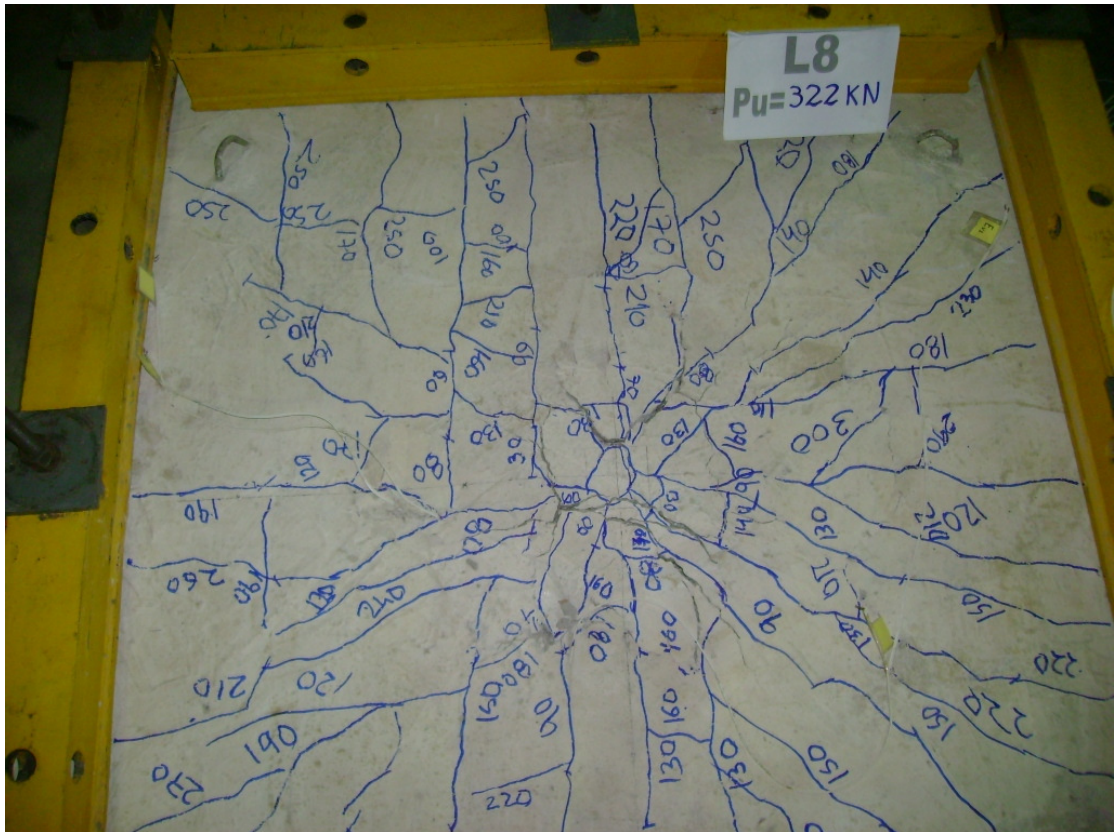
Figura 137 - Padrão de fissuração da laje L8
