**SERVIÇO PÚBLICO FEDERAL DO PARÁ
UNIVERSIDADE FEDERAL DO PARÁ
PROGRAMA DE PÓS-GRADUAÇÃO EM ENGENHARIA CIVIL**

**ANÁLISE EXPERIMENTAL DE LAJES LISAS NERVURADAS
DE CONCRETO ARMADO COM ARMADURA DE
CISALHAMENTO**

Dissertação submetida à Universidade Federal do Pará como requisito parcial exigido pelo Programa de Pós-Graduação em Engenharia Civil - PPGEC, para a obtenção do Título de MESTRE em Engenharia Civil.

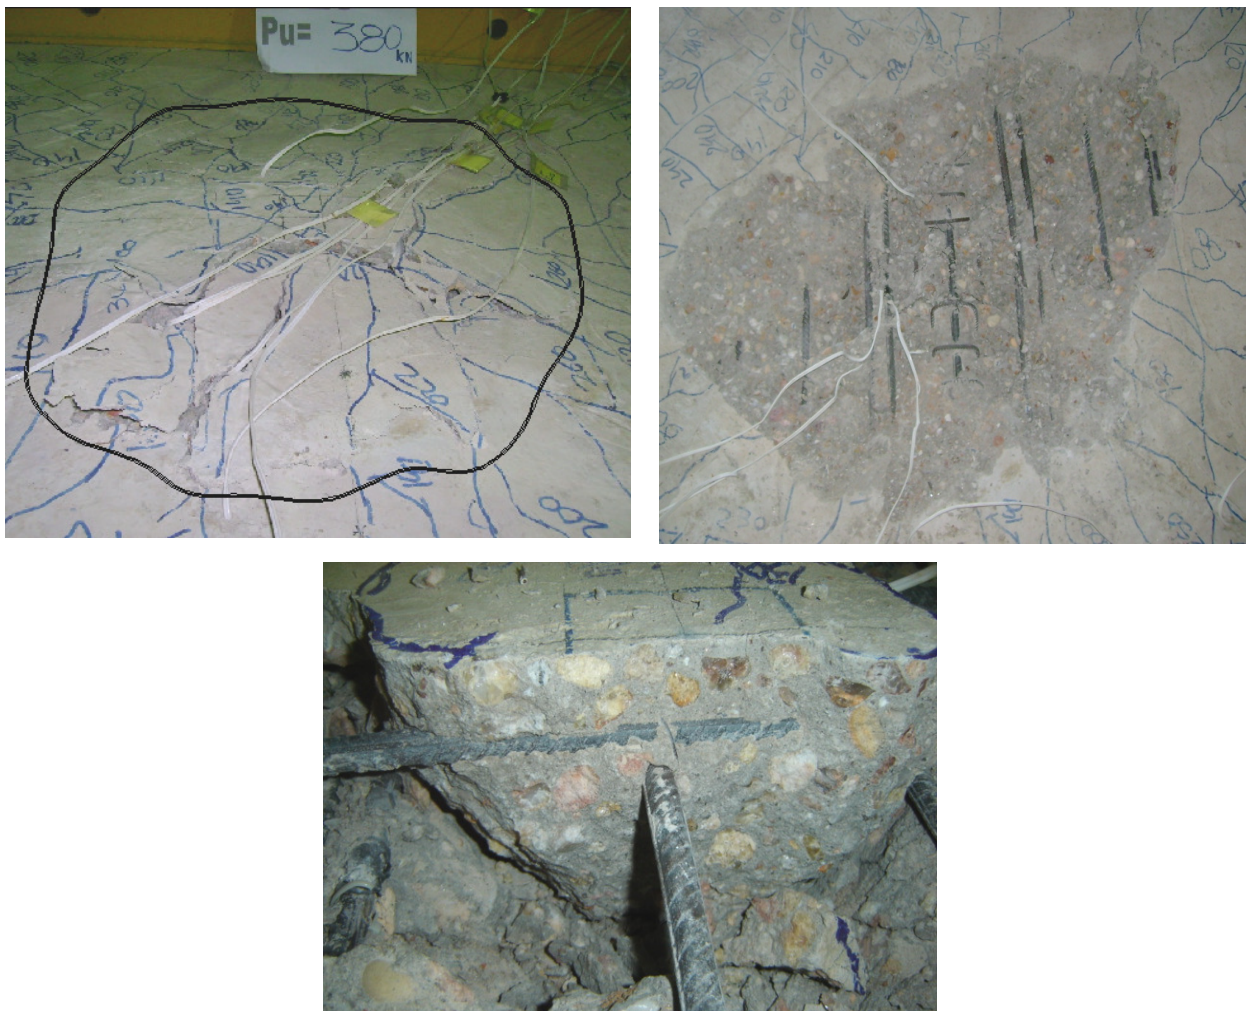
Figura 138 - Determinação da inclinação da superfície de ruptura

Quanto aos ângulos da superfície de ruptura das lajes, estes foram determinados a partir de uma análise feita após o término dos ensaios. Esta análise foi baseada primeiramente na aplicação de carga após o término do ensaio, para que a superfície de ruptura ficasse mais evidente. Em seguida foi feita a medição da superfície de ruptura externa e posterior remoção da camada de concreto solta. Nesse estágio foi possível verificar a tendência do ângulo da fissura inclinada que formou o cone de ruptura, através do cruzamento entre a fissura e a altura útil, a partir do qual a fissura passou a se estender acima da armadura de flexão. A Figura 138 mostra estas etapas de medição da superfície de ruptura formada após o carregamento pós-ruptura. Pode-se observar na face inferior da laje mostrada na Figura 139, que a superfície de ruptura se inicia no contorno da placa a qual o carregamento era aplicado. Este comportamento foi verificado em todas as lajes, como pode ser visto nas Figuras 140 a 147.
