UNIVERSIDADE FEDERAL DO PARÁ
PROGRAMA DE PÓS-GRADUAÇÃO EM ENGENHARIA CIVIL
CURSO DE MESTRADO EM ENGENHARIA CIVIL

**OS IMPACTOS DOS ASSENTAMENTOS INFORMAIS NOS
RECURSOS HÍDRICOS: CASO DA BACIA HIDROGRÁFICA
DO IGARAPÉ MATA FOME, CIDADE DE BELÉM-PA**

Dissertação apresentada como requisito parcial para obtenção do título de Mestre em Engenharia Civil: Programa de Pós-Graduação em Engenharia Civil, Universidade Federal do Pará.
Orientadora: Prof. Dra. Luiza Carla Girard Teixeira Machado.

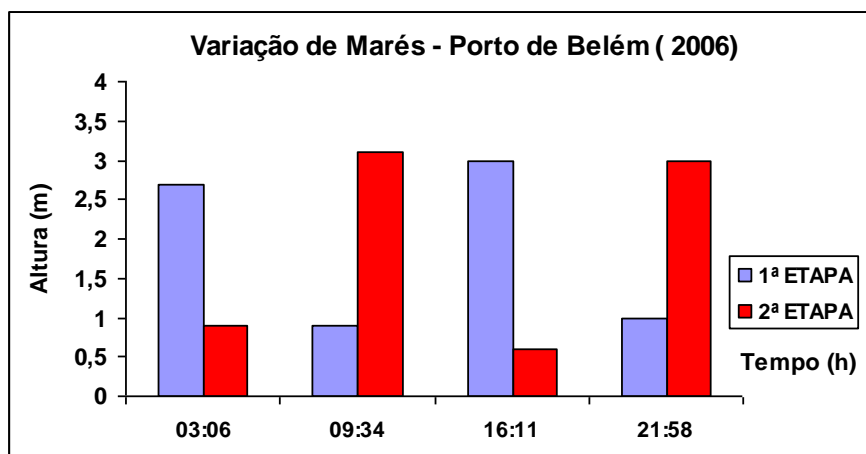
Gráfico 10 – Variação de marés no porto de Belém

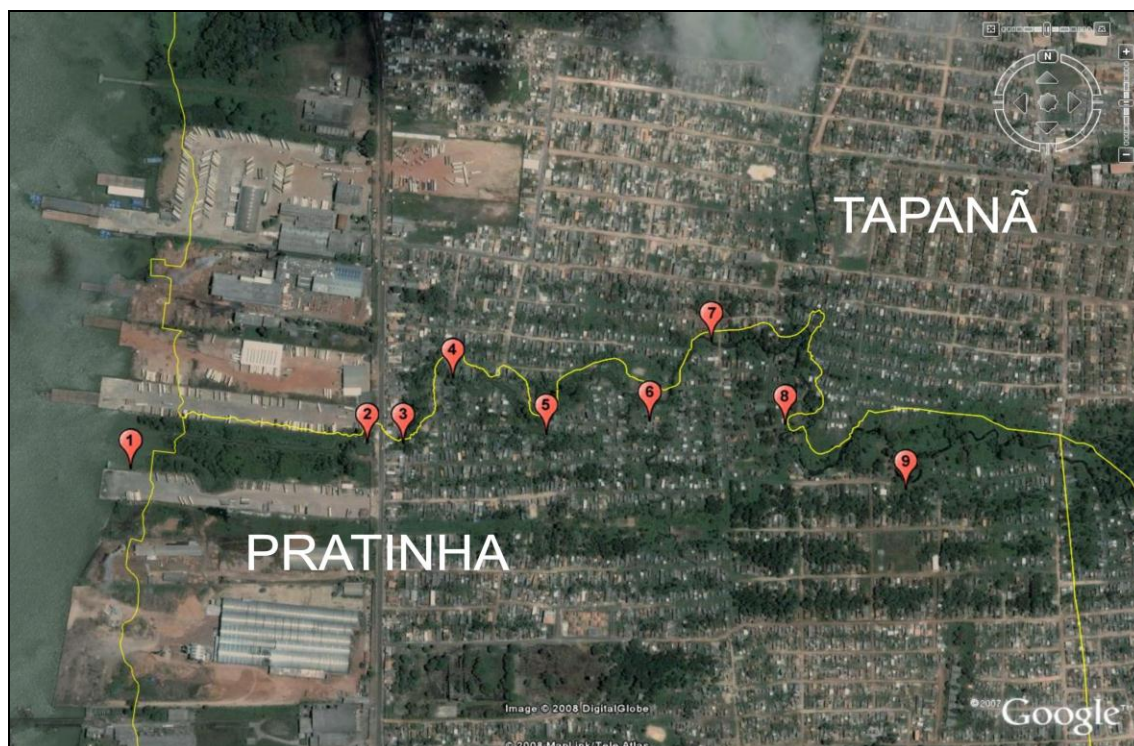
Figura 19 - Localização dos pontos de amostragem georreferenciados.
Fonte: Google Earth (2000)

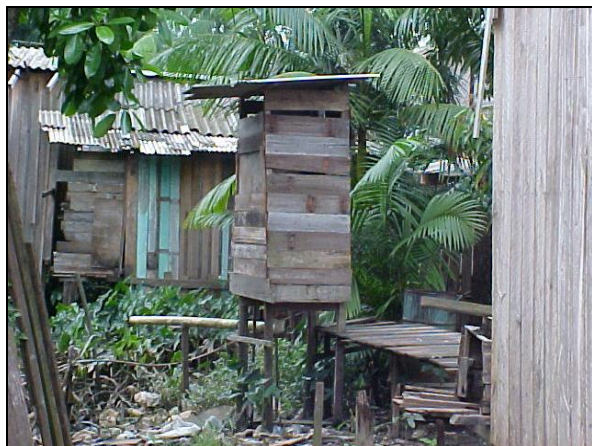
Fotografia 33 – Banheiro lançando esgoto sanitário no solo.
Fonte: Direta (2006)

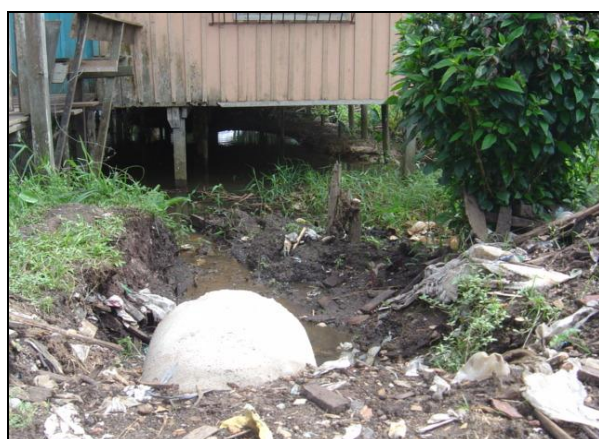
Fotografia 39 – Instalação de tubulações de drenagem na bacia Mata Fome.
Fonte: Direta (2006)

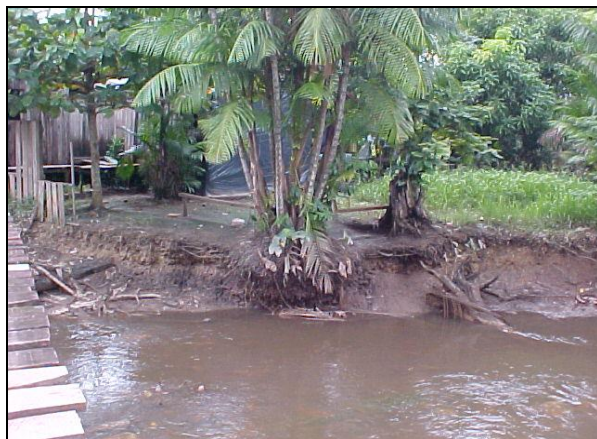
Fotografia 45 – Erosão das margens do igarapé Mata Fome.
Fonte: Direta (2006)

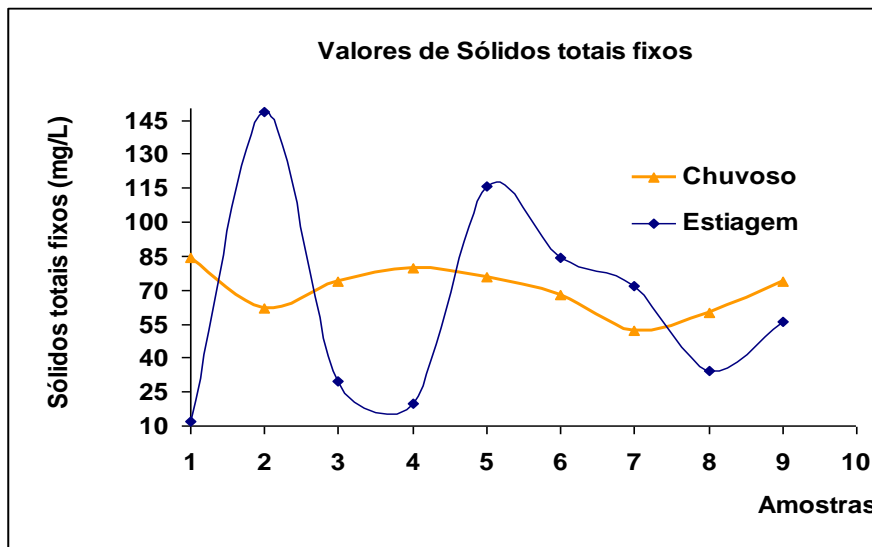
Gráfico 17 – Valores de sólidos totais fixos na água do igarapé

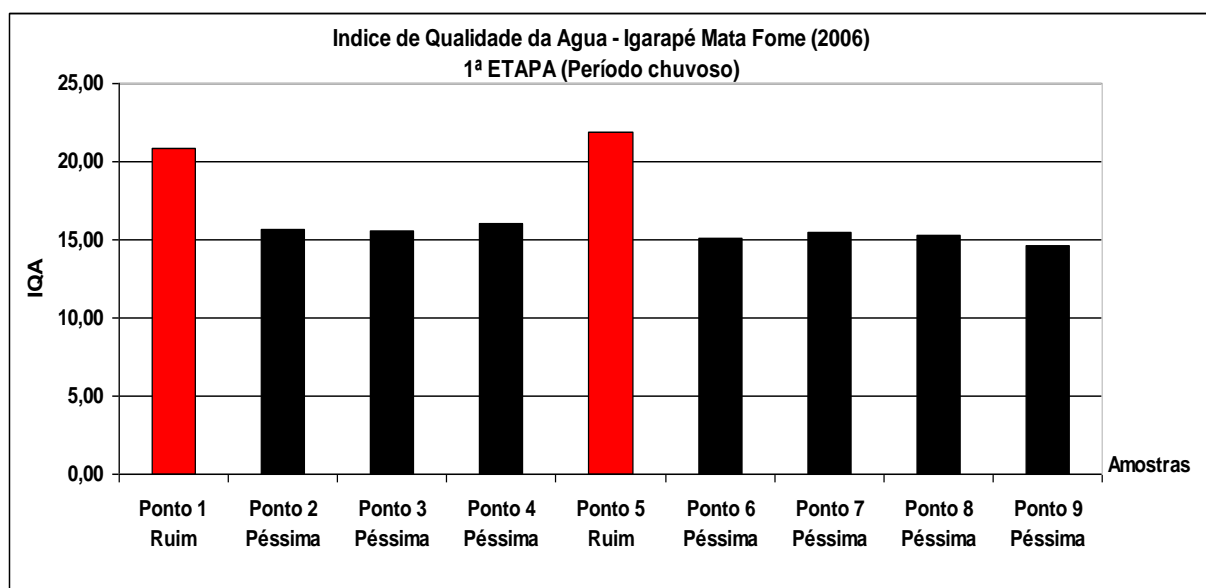
Gráfico 22 – IQA do igarapé Mata Fome, período chuvoso
